Tilsynsrapport til offentliggørelse

Tilsynsrapport

Virksomhedens navn	Sindbjerg Muslingedepot og Fyldplads
Virksomhedens adresse	Kløvenhøj 7, 7970 Redsted M
CVR nummer	41333014
Virksomhedstype	5.4 Deponeringsanlæg >10 t/dag eller kap. >25.000 t
Tidspunkt for tilsynet	18. juni 2019
Baggrunden for tilsynet	Fysisk tilsyn med depotet
Varsling af tilsynet	29. maj 2019
Deltagere fra virksomheden	Jette Vester Niels Pedersen
Øvrige deltagere	-
Tilsynet udført af	Nina Eberhardtsen Hansen Marianne Bager
Tilsynet omfattede	Status for anlægget, herunder nedlukning og efterbehandling
Materiale udleveret	-

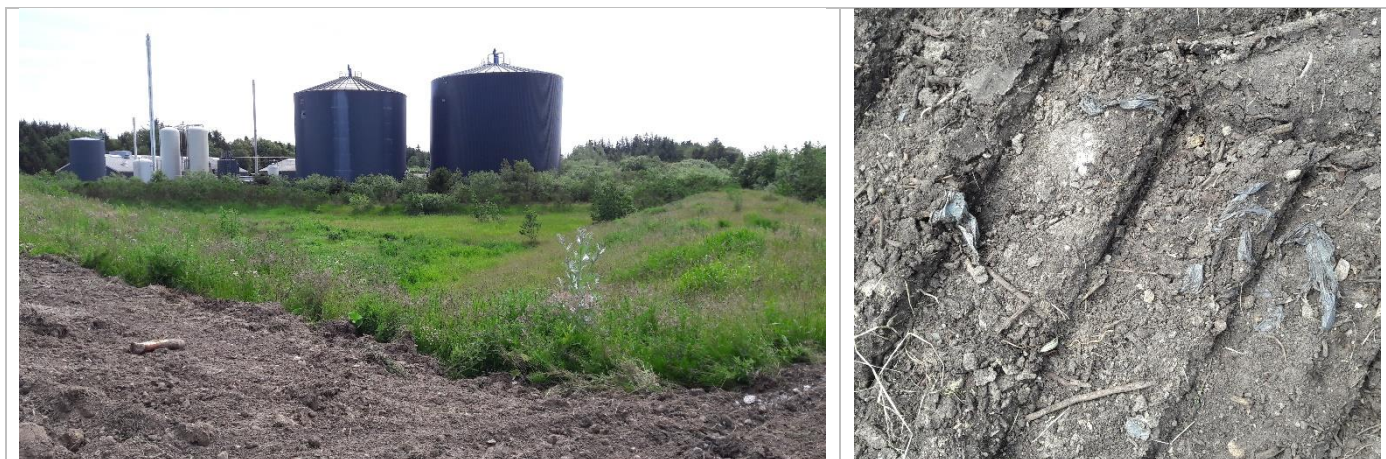
Figur 2. Tv: Udsigt ud over ikke ibrugtaget enhed III med enhed II i forgrunden. Th: Plastik i slutfærdigingen.

Stor dele af slutfærdigingen på muslingedepotets enhed I og II var tilvokset, mens den sydlige del af muslingedepotet bestod af ren jord og så ud til at være kørt på for nyligt. Der blev observeret mindre mængder plastik og reb i slutfærdigingen. Forholdet vurderes at være af æstetisk, men ikke af miljømæssig betydning.

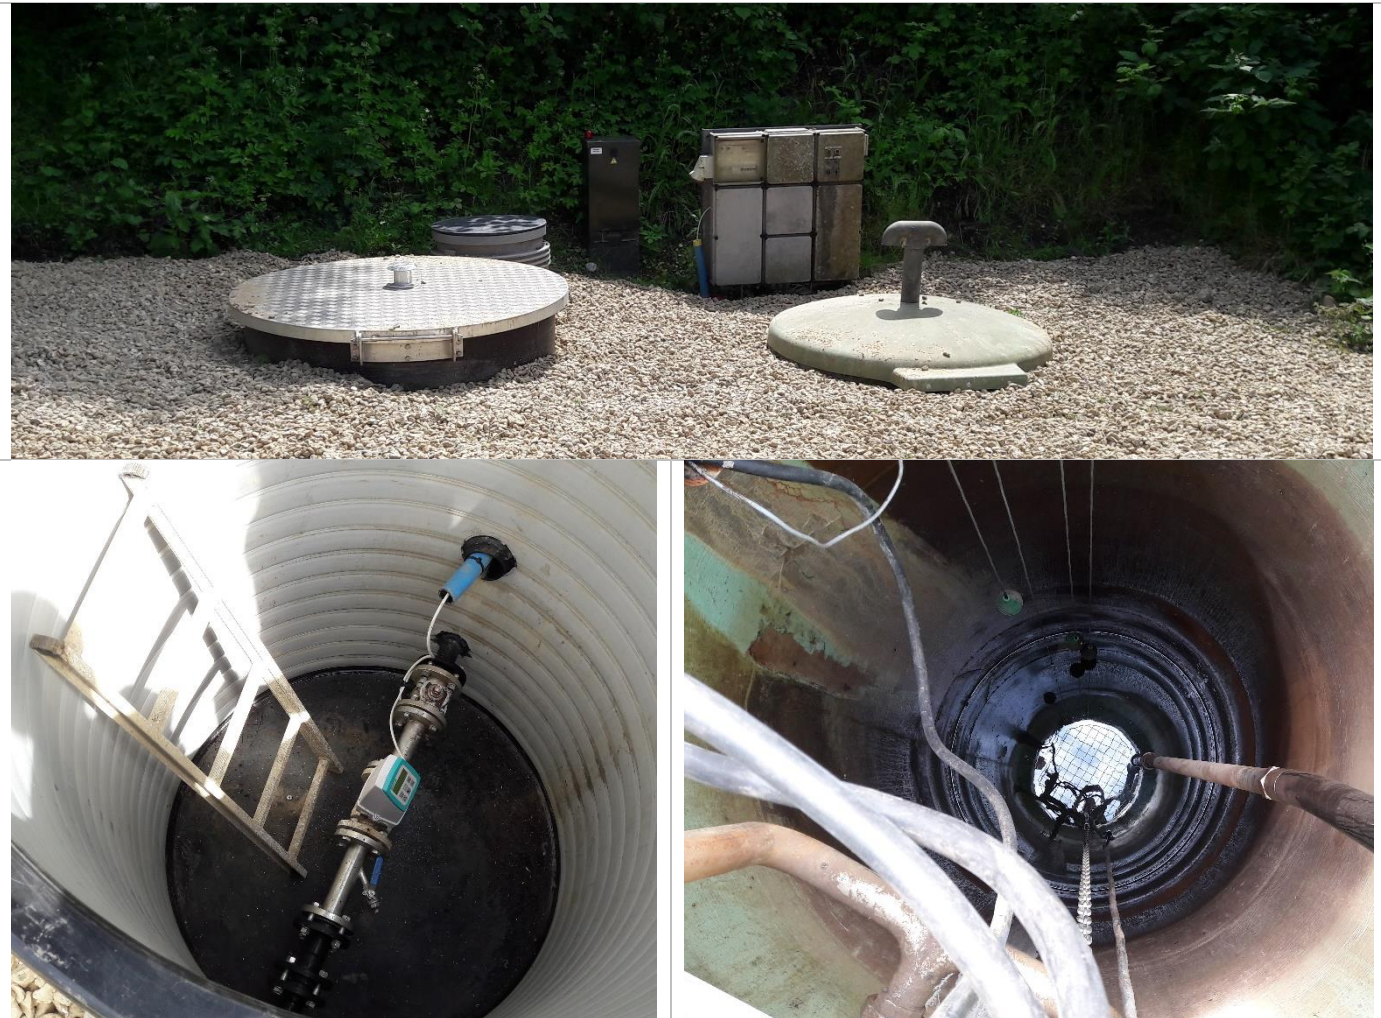
Morsø Kommune vurderer, at indholdet af forurenende stoffer i perkolatet er lavt, og ønsker afklaret om perkolat fortsat skal ledes til rensningsanlæg. Kommunen vil få foretaget en vurdering af afdelingen for spildevand, om hvorvidt perkolat med det eksisterende indhold af forurenende stoffer vil kunne tillades nedsvævet. Det er konstateret, at flowmåleren i en periode ikke har fungeret efter hensigten, og perkolatmængden er derfor blevet revideret for årene 2013-2017. Flowmåleren er i 2018 eftersat og flyttet til samlebrønden (se figur 3).

Figur 3: Samlebrønd th og ny brønd til flowmåler tv.

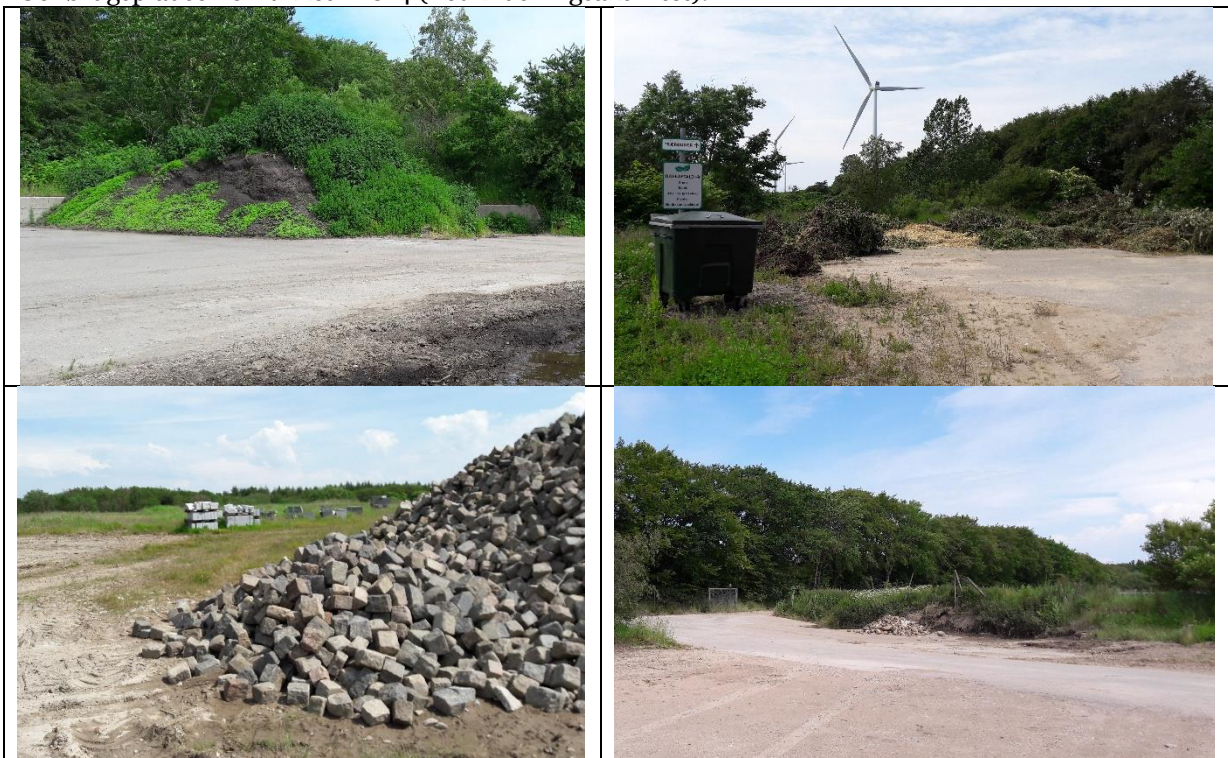
- Modtagelse af haveaffald fra private –i mindre omfang. Der er kun adgang til pladsen en dag om ugen i et mindre antal timer. Ved tilsynet var et meget lille oplag af haveaffald placeret ved modtagepladsen.
- Oplagsplads for rene materialer – kommunens materialer – skærver, grus, granitsten sorteringskuber mv.
- Oplag af brokker.

Ved tilsynet blev oplyst, at der ikke længere sker komposterings af haveaffald, idet denne aktivitet er stoppet i 2016. Haveaffald der modtages, sendes videre til kompostering ved privat aktør. Miljøstyrelsen vurderer, at vilkår i miljøgodkendelse om monitoring af overfladevand fra komposteringspladsen ikke længere er aktuel, når aktiviteten er nedlukket.

Figur 4. Øverst tv: rest af kompost på komposteringsplads. Øverst th: haveaffald ved modtagelsen. Nederst tv: Oplag af rene byggematerialer. Nederst tv: Oplag af brokker.

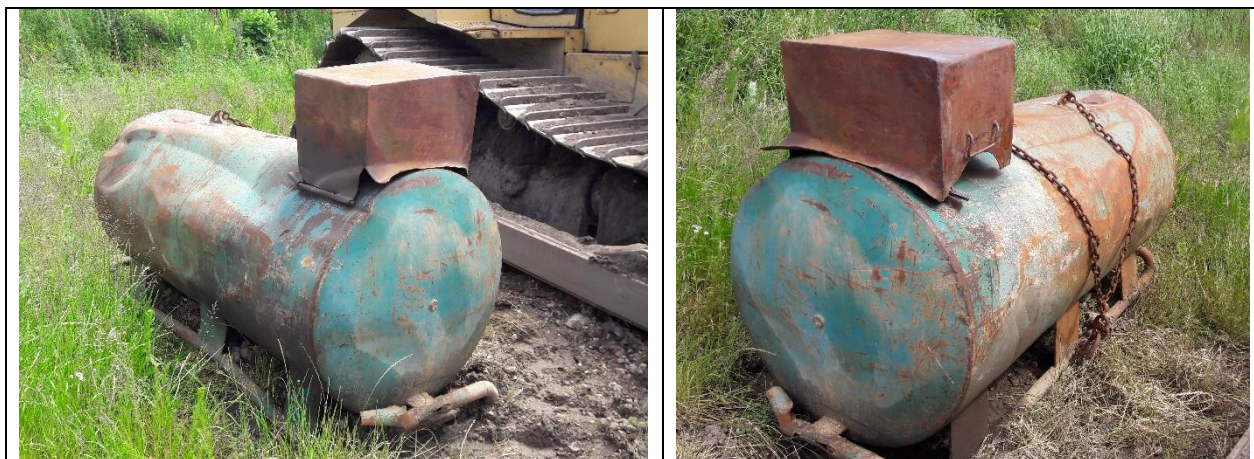
På tilsynet blev det bemærket, at en meget gammel og forslået entreprenørtank var opstillet (figur 5). Morsø Kommune oplyste, at tanken tilhørte den entreprenør, der var hyret ind for at rette arealet ud, og at tank og tilhørende gummiged vil blive fjernet snarest.

Figur 5. Entreprenørtank.

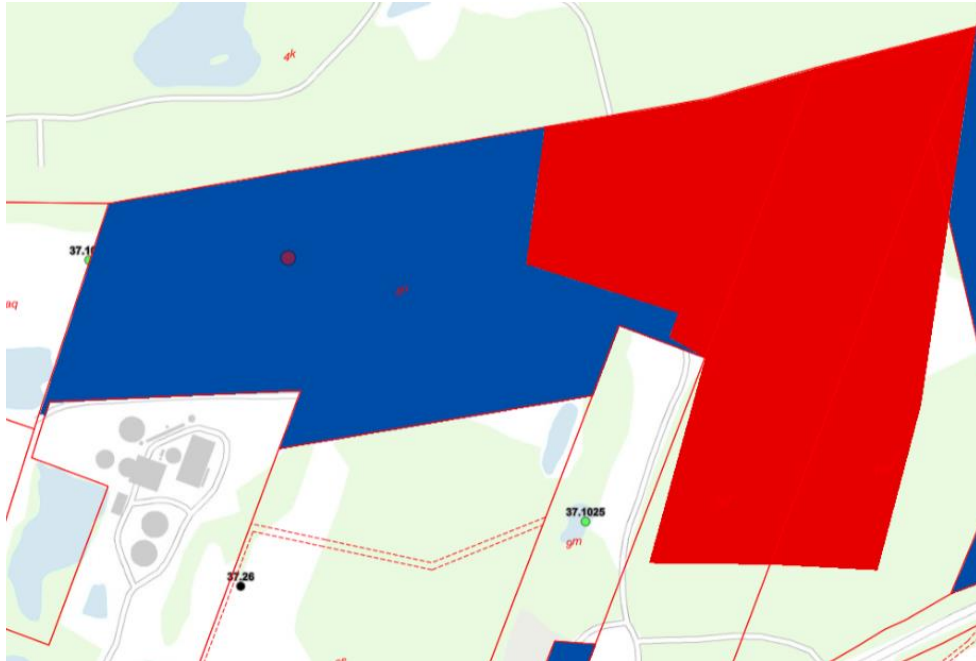
Som det ses af nedenstående er matrikel 8n enten V1-kortlagt eller V2-kortlagt. V2 kortlægningen rummer den tidligere Sindbjerg Losseplads, som foruden matrikel 8n også udgør en del af matrikel 10z, 16a og 16f.
