## Tilsynsrapport til offentliggørelse

Virksomheder  
J.nr. 2020-71221  
Ref. loped / adhau  
Dato: 1. august 2024

Virksomhedens navn	Hedeland Deponi ARGO I/S
Virksomhedens adresse	Roskildevej 87, 4030 Tune
CVR nummer	13507406
Virksomhedstype	5.4 Deponeringsanlæg > 10 t/dag eller kap. > 25.000 t
Tidspunkt for tilsynet	26-06-2024
Baggrunden for tilsynet	basistilsyn
Varsling af tilsynet	03-05-2024
Deltagere fra virksomheden	Line Skovrider-Ruminski og Finn Kjær
Øvrige deltagere	Lene Kragh Kristensen (Rambøll)
Tilsynet udført af	Lone Grunnet og Anne Duus Hausmann
Tilsynet omfattede	Formålet med tilsynet er at gennemgå, om deponiet drives og er indrettet i overensstemmelse med gældende miljøgodkendelse.
Materiale udleveret	-

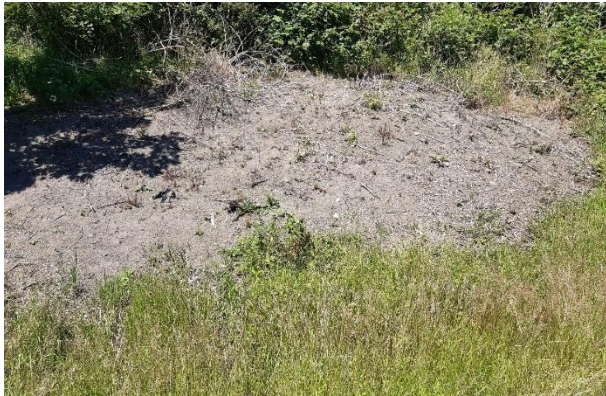
ARGO I/S oplyste ved tilsynet, at man har en del besvær med at holde den invasive art japansk pileurt nede på deponiet slutfærdigede. Planten dræber alle andre plantearter

omkring / under sig, og kan danne tæt krat, og den har ingen naturlige fjender. Virksomheden sender derfor regelmæssigt i vækst perioden en gartner ud for at slå og grave planten væk, se foto 1. ARGO oplyste ved tilsynet, at virksomheden desværre også har set sig nødsaget til at benytte pesticider til bekæmpelsen af japansk pileurt. Miljøstyrelsen tager dette til efterretning, da det drejer sig om bekæmpelse af en invasiv art.

Foto 1: På deponiets østlige side ud for Roskildevej 63 er slutfærdigt uden bevoksning flere steder som følge af fjernelse af japansk pileurt.

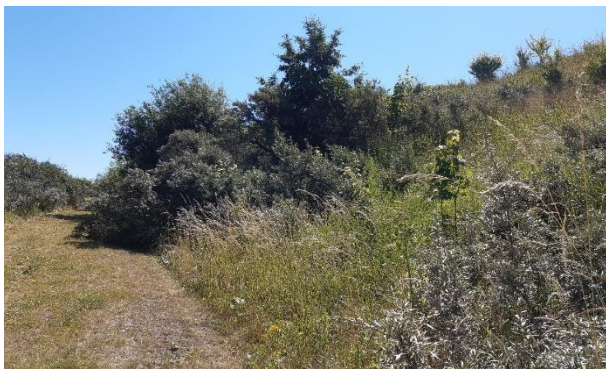
Generelt fremstod deponiet ved tilsynet, som så tæt bevokset, at det stedvist nærmer sig krat, og der var ved tilsynet ingen tegn på skred i slutfærdningen, se foto 2. Der er på deponiet etableret veje / klippet græs, så man kan komme omkring med materiel og prøvetage gas og grundvand, samt så man generelt kan holde øje med deponiet.

Foto 2: Bevoksning på deponiet

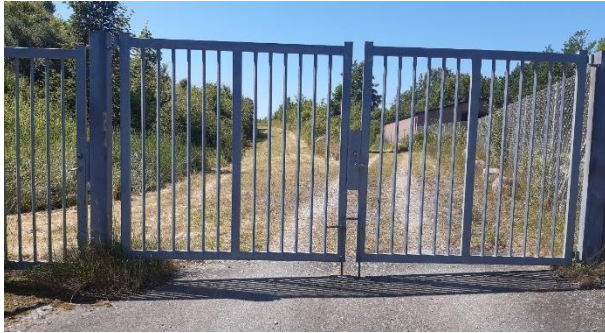
Ved tilsynet var alle porte ind mod deponiet lukkede og låste (foto 3), og der var ingen tegn op nævneværdig færdsel på deponiet, bortset fra rådyr. ARGO oplyste ved tilsynet, at I/S Hedeland, som ejer af matriklen, har udarbejdet en aftale med en mountainbike klub om, at klubben kan bo i det gamle administrationshus beliggende uden for deponiet port. Dette er dog under forudsætning af, at cyklerne holder sig væk fra deponiet.

Miljøstyrelsen oplyste ved tilsynet ARGO om, at det på andre deponier er set, at mountainbikes meget hurtigt kan ødelægge et deponis slutfærdning, som derfor skal repareres løbende af deponiejer.

Foto 3: Hovedporten ved mountainbike klubben ind mod deponiet er låst.

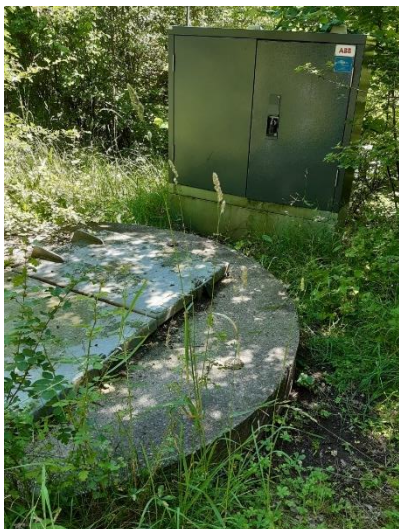
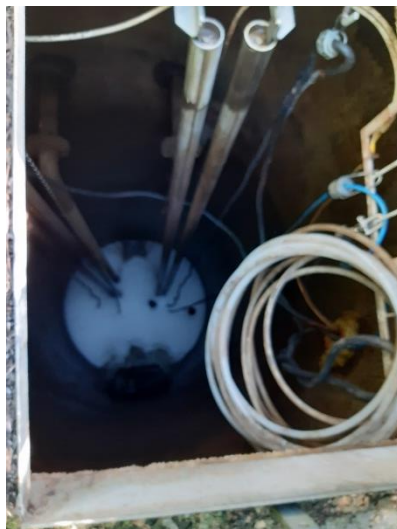
Ved tilsynet fik Miljøstyrelsen forevist perkolatbrønd P2, se foto 4 a og b. Efter perkolat brønd P2 ledes perkolatet fra deponiet direkte til kommunens kloakledning.

Foto 4 a og b: På foto a ses den lukkede perkolatbrønd P2 med tilhørende styreskab for pumpen. På foto b ses den åbne brønd med perkolat i bunden. Perkolatet er hvidt, fordi det skummer. I skummet kan der bl.a. være PFAS-forbindelser.

Miljøstyrelsen spurgte ved tilsynet ARGO, om de er sikre på, at perkolatledningen mellem pumpebrønden i deponiet P1 og P2 er helt tæt? Virksomheden oplyste, at dette er tjekket, og at ledningen var tæt.

Miljøstyrelsen spurgte ind til, hvordan det gik med sagen om etablering af et anlæg til fjernelse af PFAS-forbindelser fra perkolat på deponiet. Virksomheden oplyste, at projektet endnu er på tegnebordet. Etablering af anlægget afventer bl.a. en tilslutningstilladelse fra Greve Kommune med krav til spildevandet.

Det forventes dog, at ca. 87 % af PFAS-forbindelserne kan fjernes fra perkolatet med det tiltænkte anlæg. Dette er selvfølgelig under forudsætning af, at anlægget hele tiden kører optimalt. ARGO fortalte, at en ansat fra Audebo Deponi er blevet udpeget til også at skulle passe PFAS-anlægget på Hedeland. Virksomheden oplyste desuden, at anlægget forventes etableret inden for porten til deponiet, den præcise placering er ikke på plads. Miljøstyrelsen bad ved tilsynet ARGO om at holde styrelsen orienteret om, hvad der sker i sagen.

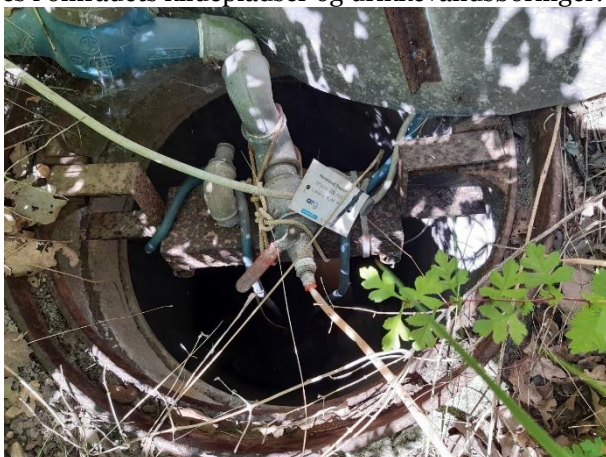
Miljøstyrelsen fik ved tilsynet forevist boring K2M (DGU nr. 206.1057), se foto 5. Boringen er beliggende tæt på perkolatbrønd P2, og den er filtersat i et dybere magasin, og er tidligere blevet benyttet som afværgeboring. Miljøstyrelsen tager på baggrund af de forventede kommende grundvandsdata med PFAS-analyser fra Rambøll stilling til, om afværge i K2M skal starte op igen. Dette skal ses i lyset af de store problemer med PFAS-forbindelser, som ses i områdets kildepladser og drikkevandsboringer.

Foto 5: Tidligere afværgeboring K2M.

ARGO oplyste ved tilsynet, at K2M tidligere er blevet tjekket for, om boringens forerør er tæt. Hvis ikke boringen havde været tæt, kunne selve boringen have været en kilde til forurening i det dybere grundvand og herunder med PFAS-forbindelser.

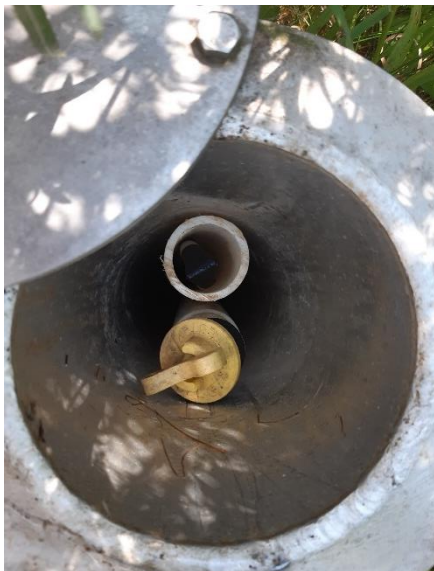
Miljøstyrelsen fik desuden forevist grundvandsboringen Mrk3, som er beliggende nord for deponiet (DGU nr. 206. 2092), se foto 6. Boringen fremstod ved tilsynet i fin stand, jf. krav i § 10 i Bekendtgørelse nr 1260 af 28/10/2013 om udførelse og sløjfning af boringer og brønde på land, med låg, lås og prop i forerøret.

Foto 6: Boring Mrk3 (DGU nr. 206.2092)

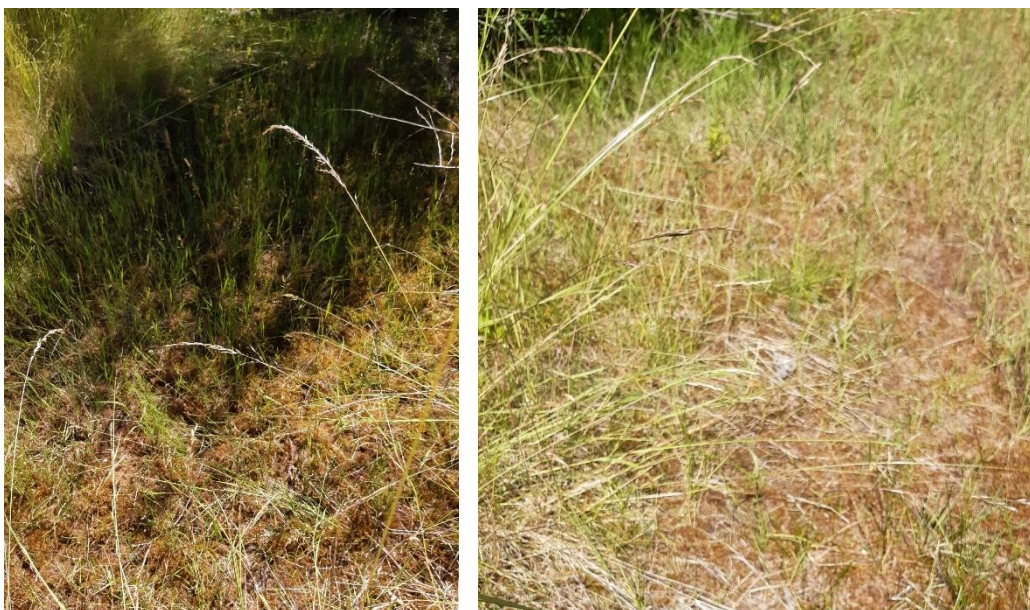
Foto 8 a og b: 2 foto af "søen" hvortil overfladevand ledes.

Desuden fremgår det af foto 8 a og b, at der ved tilsynet ingen vand stod i "søen". Miljøstyrelsen har på denne baggrund efter tilsynet kontaktet den relevante kommune og adspurgte, om kommunen betragter "søen" som et § 3 område jf. naturbeskyttelsesloven. I så tilfælde kræver udløbet, at Miljøstyrelsen udarbejder en udledningstilladelse. Hvis kommunen derimod vurderer, at der er tale om et nedslivningsanlæg, er kommunen myndighed i sagen. Sagen skal ses i lyset af, at grundvandet omkring og under deponiet er forurenet med PFAS-forbindelser.

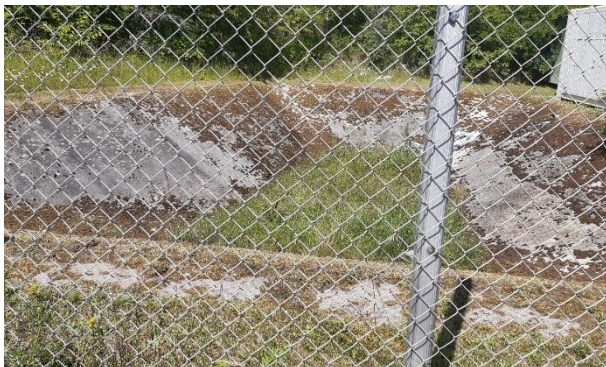
Miljøstyrelsen fik ved tilsynet forevist et gammelt overløbsbassin, som er beliggende syd for den gamle administrationsbygning. Det så ved tilsynet ikke ud til, at der har været tilløb af andet end regnvand til bassinet i mange år.

Foto 9. Gammelt overløbsbassin
