## Tilsynsrapport

Virksomheder  
J.nr. MST-1272-02344  
Ref. PEMJE/ADHAU  
Dato: 15. oktober 2019

Virksomhedens navn	Reno Djurs I/S, Glatved
Virksomhedens adresse	Nymandsvej 11, 8444 Balle
CVR nummer	20217472
Virksomhedstype	5.4 Deponeringsanlæg >10 t/dag eller kap. >25.000 t
Tidspunkt for tilsynet	14.08.2019
Baggrunden for tilsynet	Besigtigelse i forbindelse med etablering af biocover
Varsling af tilsynet	Aftalt den 9. august 2019 efter accept fra Henrik Rolsted
Deltagere fra virksomheden	-
Øvrige deltagere	René Møller Rosendahl, DWS Ole Elmose, Deponigas ApS
Tilsynet udført af	Peter Møller og Anne Duus Hausmann
Tilsynet omfattede	Besigtigelse af det igangværende arbejde med etablering af biocover
Materiale udleveret	-

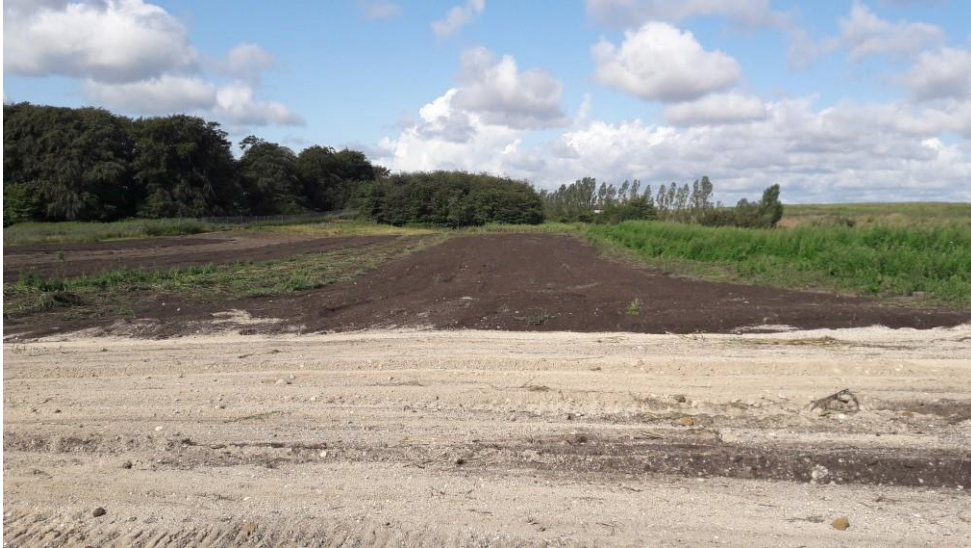
De 3 etablerede biocover-filteranlæg (kompostbede) på etape I, celle 1-c

Biocover-filteranlægget i form af 3 kompostbede på etape I, celle 1-c var ved besigtigelsen færdigetablerede. DWS oplyste, at bedene ville blive afgrænset af store kampesten for at hindre kørsel ind i bedene.

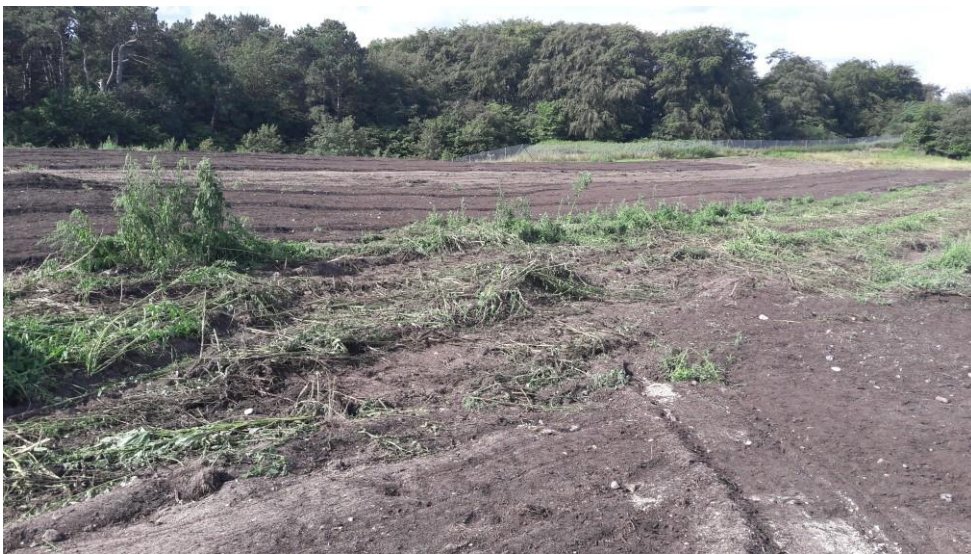
Græskøreveje mellem bedene

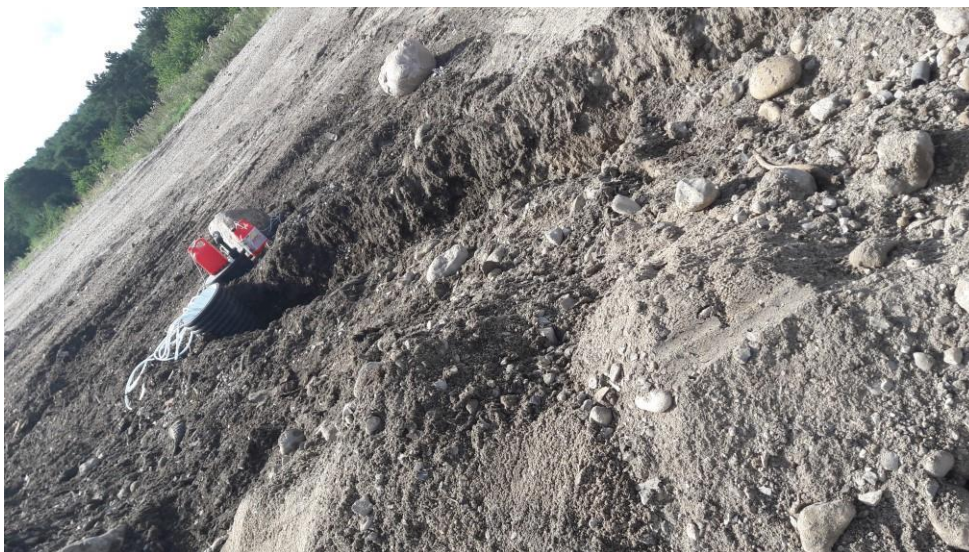
Vest for gashuset er brønd til tilbageholdelse og afledning af eventuel kondensat fra det indvundne gas.

Øst for gashuset er indrettet en brønd til tilbageholdelse og afledning af eventuel kondensat fra det indvundne gas. Under besigtigelsen blev installationen i denne brønd færdiggjort.

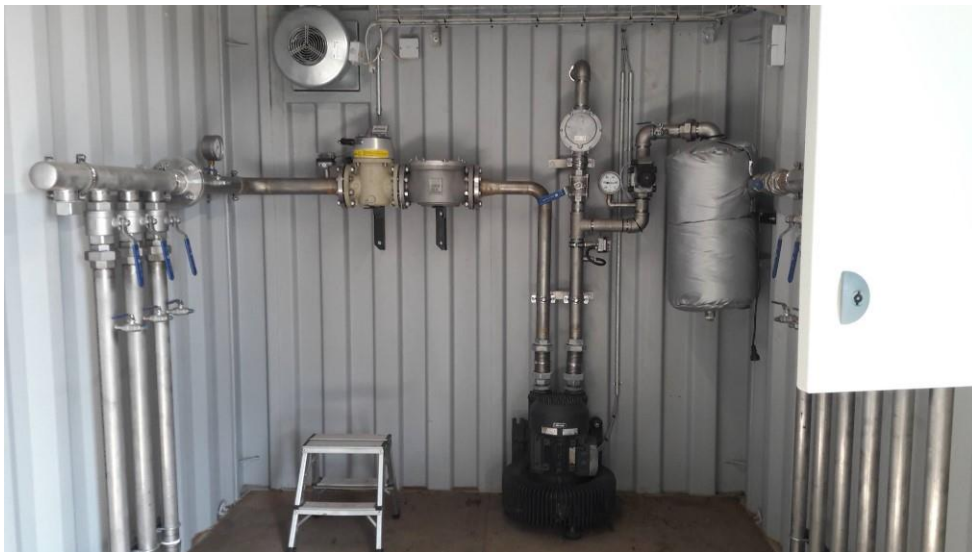
Gashuset, hvor styreskab (bag den hvide låge) og indgangsrør ses til højre, gaspumpe, der dels suger gas til og dels pumper det videre til biocover-filteranlæg (kompostbede) med iblandet atmosfærisk luft fra indtag over pumpe ses i midten, til venstre ses de 3 udpumpningsrør til kompostbedene.

I gashuset placeret umiddelbart øst for biocover-filteranlægget, er gaspumpe placeret og gasrør fra alle 6 mulige indvindingsområder samles her. Efter tilsætning af en mindre mængde atmosfærisk luft pumpes gassen til afgangsrør til biocover-filteranlægget.

Gaspumpen blev idriftsat under besigtigelsen. Herefter følger en del indregulering af anlægget afhængig af mængden af gas, som suges til motoren. Det fremgik af måleudstyret, at der var metan i suget fra shredderaffaldet.

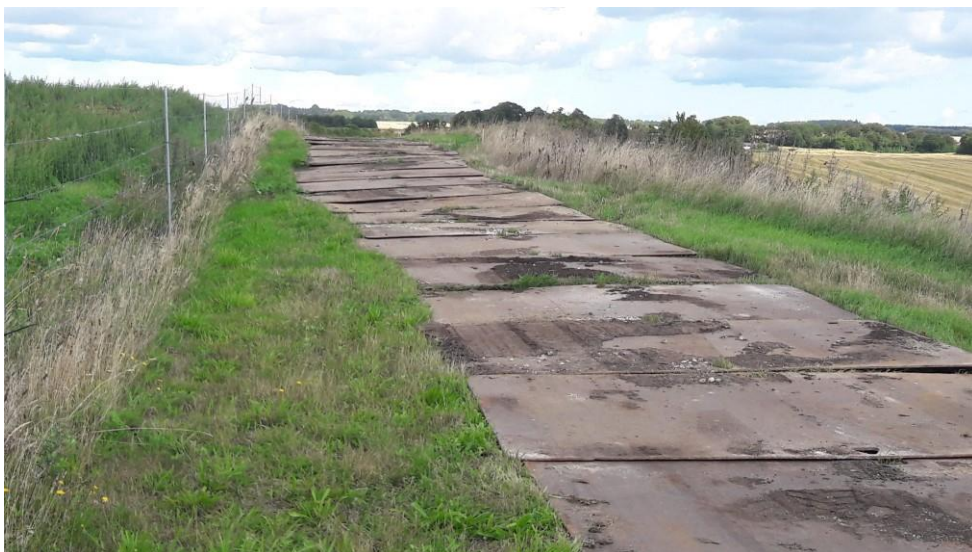
Areal på den nedlukkede etape I, celle 1-b til biocover-vindue i form af lang smal rende. Køreplader fjernes i takt med arbejdets fremdrift fra fjerneste ende.

Etablering af biocover-vinduet på den nedlukkede etape I, celle 1-b, skulle opstartes senere samme dag. Biocover-vinduet, som etableres som en lang rende med korte borer i bunden pr. 6 meter, bliver lidt kortere end forudsat i projektet, idet det eksisterende nedgravede fiberkabel på enheden krydser ind over det mulige etableringstracé.

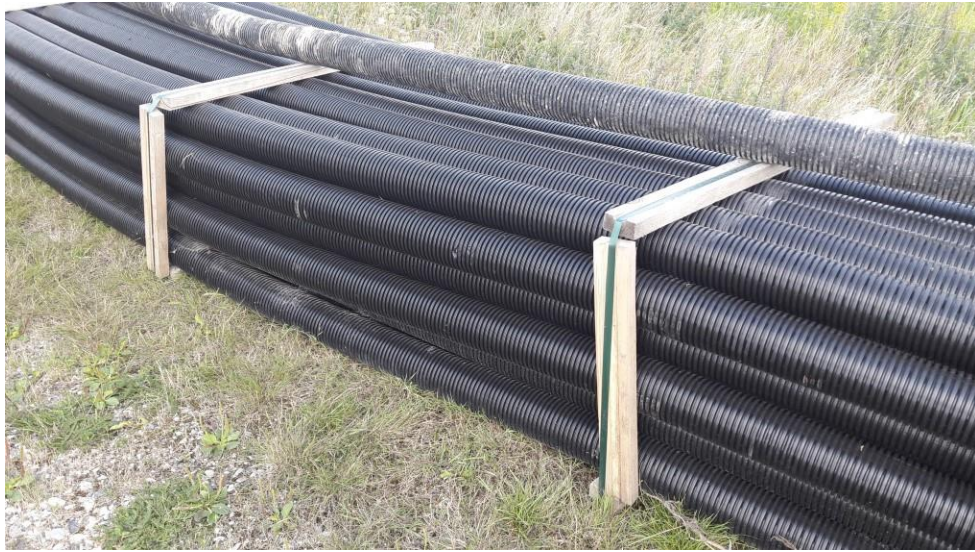
Drænrør med stor dimension

DWS har valgt at anvende en stor dimension drænrør dels til indvinding af gas i kompostgrøften og dels til udpumpning af gas i kompostbedene.
