Tilsynsrapport til offentliggørelse

Virksomhedens navn	Frederikshavn Forsyning A/S – Frederikshavn Affaldskraftvarmeværk (FA)
Virksomhedens adresse	Vendsysselvej 201, 9900 Frederikshavn
CVR nummer	30179358
Virksomhedstype	5.2a Bortskaf/nyttig Ufarligt >3 tons/time, forbrænding
Tidspunkt for tilsynet	
Baggrunden for tilsynet	Basistilsyn
Varsling af tilsynet	2. september 2021
Deltagere fra virksomheden	Uffe Petersen
Øvrige deltagere	-
Tilsynet udført af	Sune Ribergaard Henriksen
Tilsynet omfattede	Generelt tilsyn på virksomheden. Affaldssilo, udendørs arealer, oplag, etc.

Frederikshavn Affaldskraftvarmeværk 2020

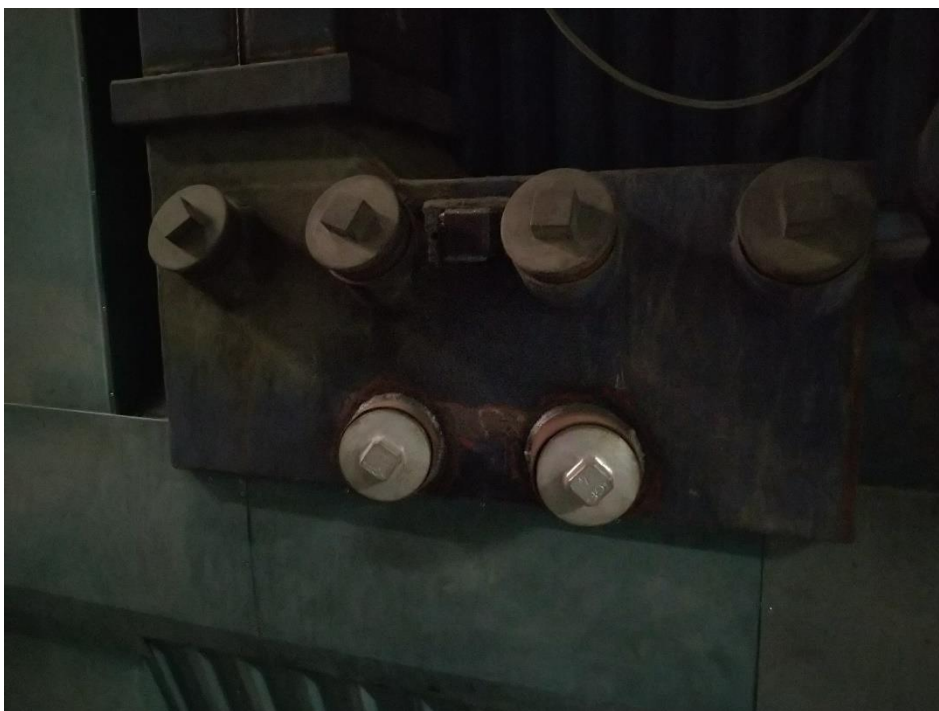
Slagge samler sig omkring sidedyser. Slagge hakkes af ude fra gennem hul i kedelvæg. Der er behov for det ca hver 2. måned og kan gøres under drift. FA forsøger at udvikle et velegnet hakkeværktøj.

Åbninger i siden af ovnen til fjernelse af slagge ved sidedyser

Rør med hul, hvor FA fjerner slagge ved at stikke et redskab ind og hakke slaggen løs. Under ristene er luger, som kan åbnes for at fjerne smeltet metal, der har sat sig fast i ristene. Typisk aluminiumsdåser, som er smeltet. Kuglerens til rensning af overhederrør er i konstant drift.

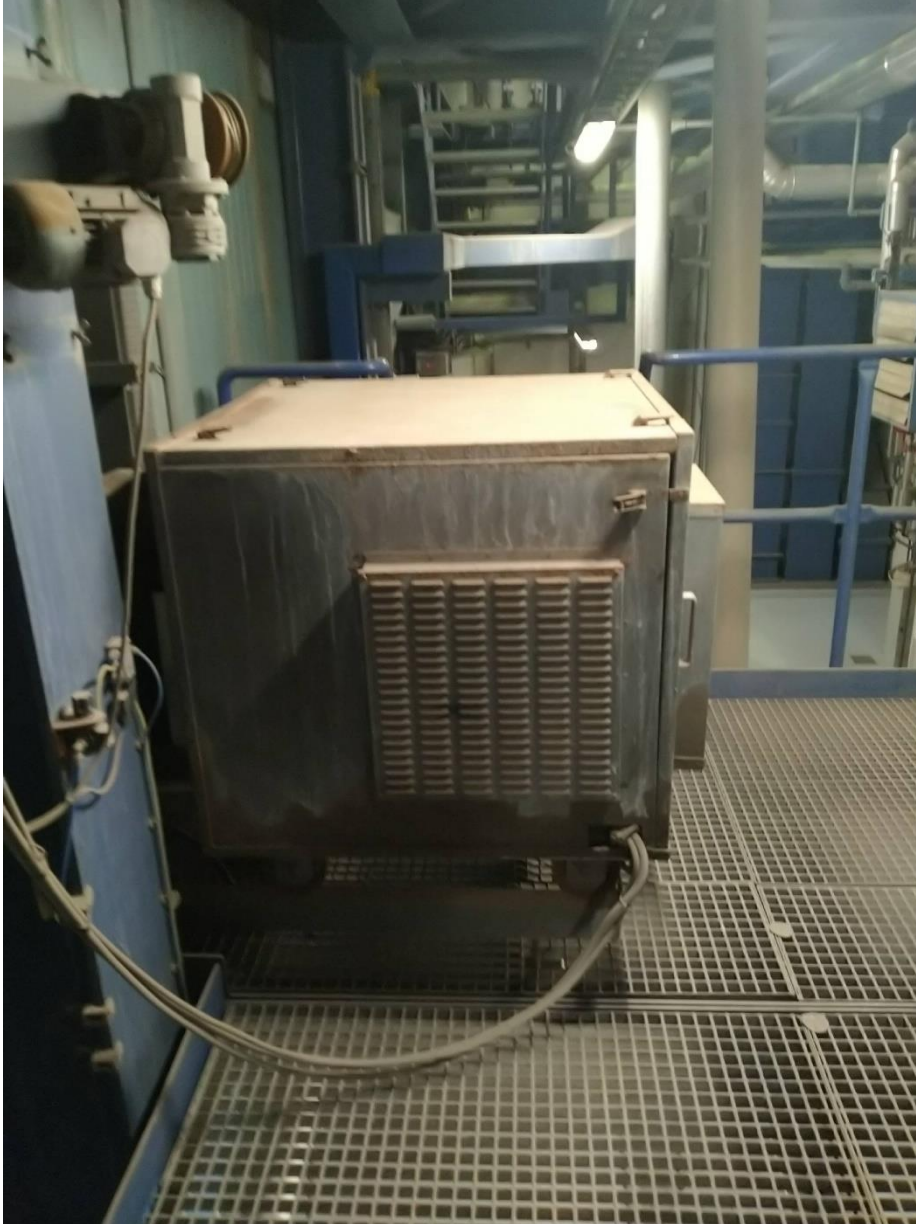
Kedlen er installeret med støttebrændere i 1993. Brænderne fungerer effektivt til opvarmning til en EBK-temperatur på 850 °C efter revision, inden der indfyres affald. Støttebrænderne bruges meget sjældent til at opretteholde temperatur under drift. Set-punktet er sat til 850 °C. EBK-temperaturen var ved tilsynet 1000 °C.

Støttebrænderne bruger under drift 400 l olie pr. time.

Én af anlæggets 2 støttebrænder

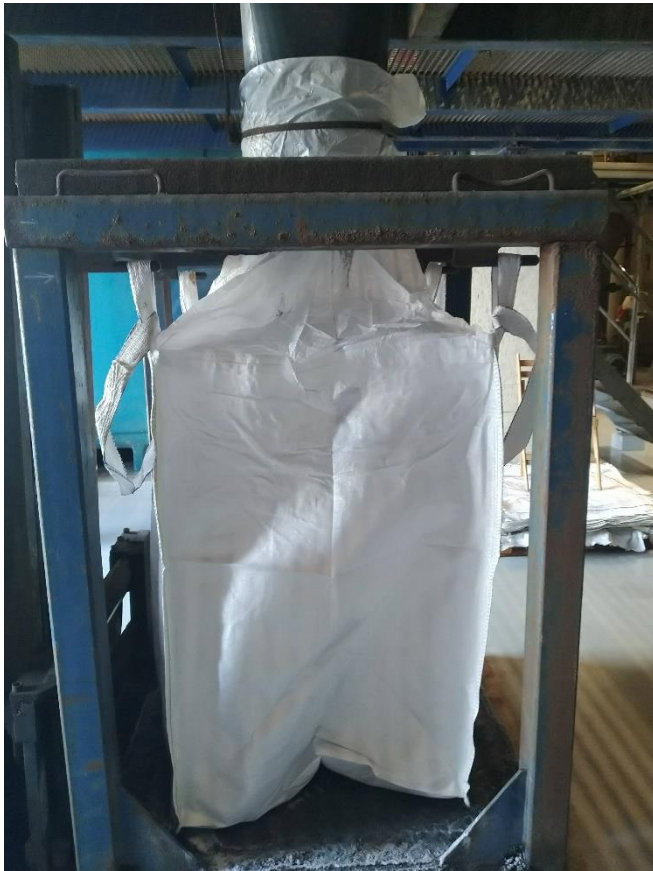
Flyveaske fra el-filter og slam fra våd røggasrensning blandes og samles i big-bags til bortskaffelse. Big-bags opbevares udenfor i åben container inden afhentning.

Big bag til flyveaske fra el-filter og slam fra våd røggasrensning

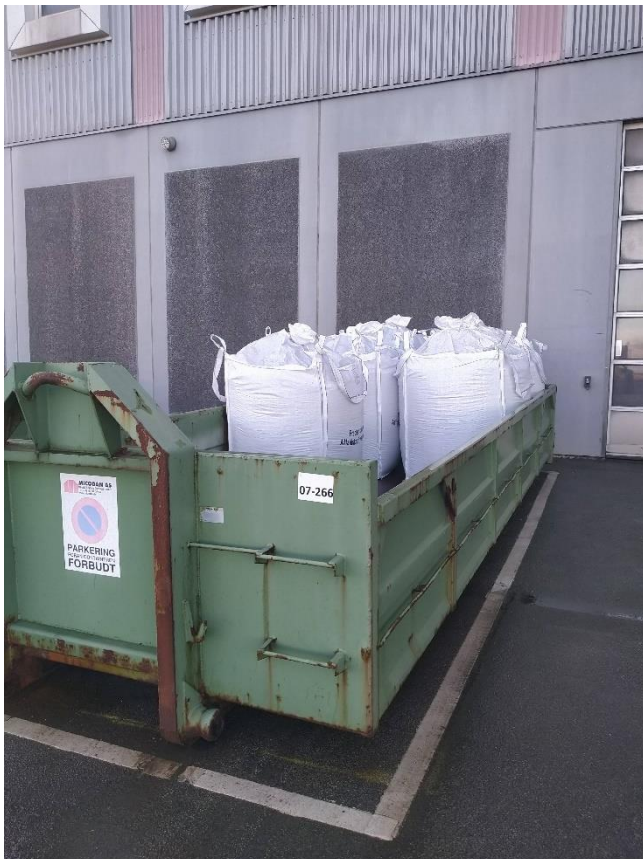
Big bags opbevares udendørs i containere

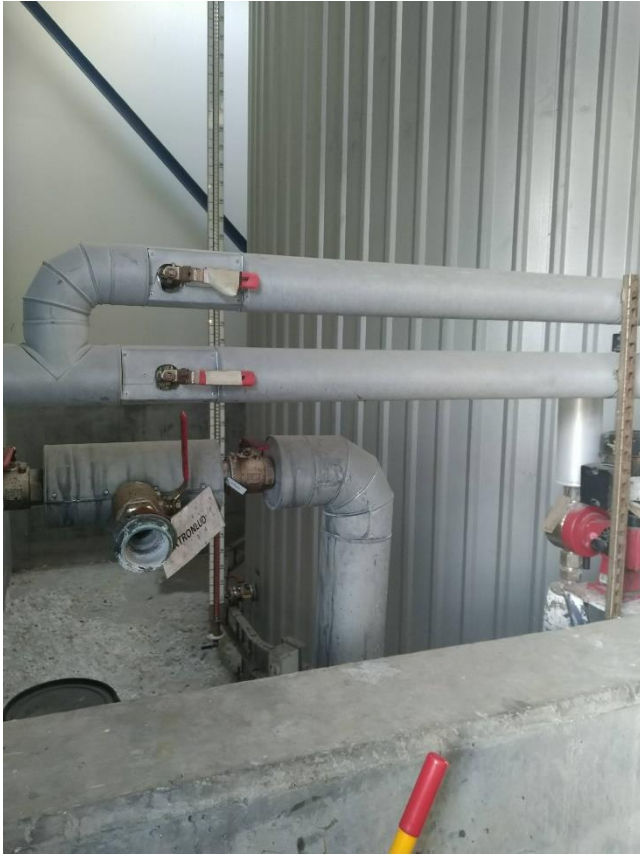
Tank og studs til påfyldning af natronlud

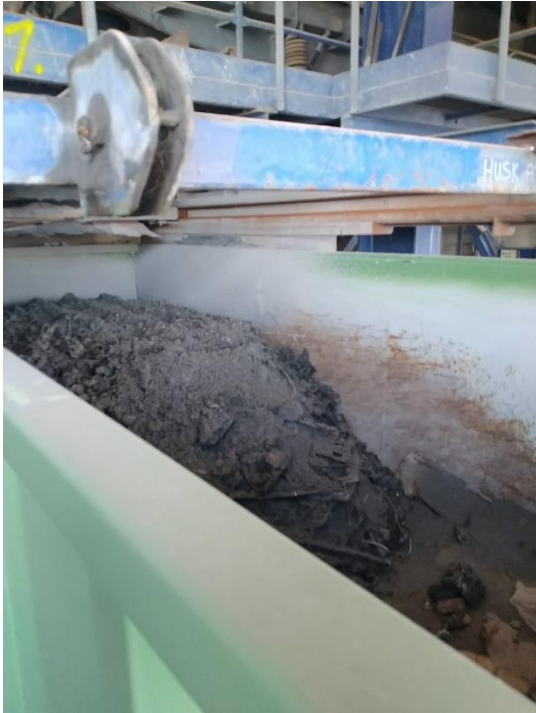
Der er 2 slaggecontainere i rummet til slagge. Der er betongulv i lokalet. Der kunne konstateres lidt støv på overflader i rummet.

Slaggecontainer placeret indendørs

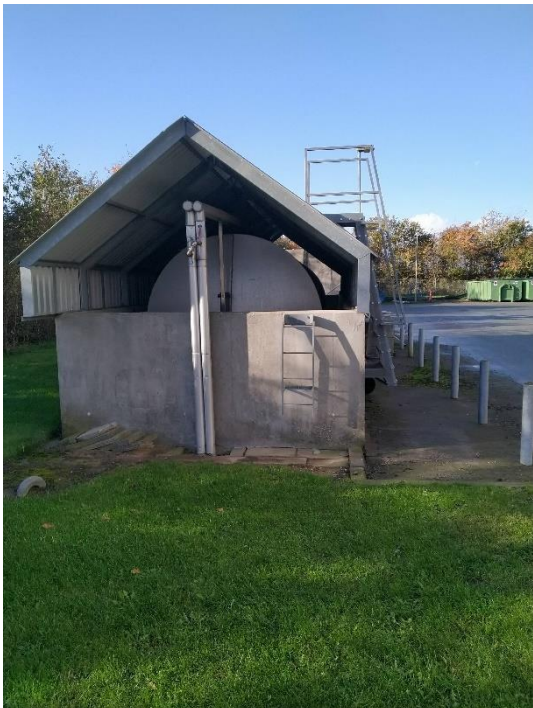
Tanken er etableret i 1993. Olie tankes ved placering af tankbil langs sf-stenbelægning. Der er ikke andre olietanke på virksomheden.

Overdækket olietank – påfyldning sker gennem luge i taget
