## Tilsynsrapport til offentliggørelse

### Tilsynsrapport

Virksomhedens navn	Horsens Deponeringsanlæg
Virksomhedens adresse	Endelavevej 32, 8700 Horsens
CVR nummer	29189889
Virksomhedstype	5.4 Deponeringsanlæg >10 t/dag eller kap. >25.000 t
Tidspunkt for tilsynet	26-06-2024
Baggrunden for tilsynet	Basistilsyn
Varsling af tilsynet	1. maj 2024
Deltagere fra virksomheden	Louise Hertzholm, Deponi- og datatovholder Henrik Bech-Rasmussen, Miljøtekniker Ulrik Helles Holm, Driftsleder for deponi, brovægt og genbrugsområderne Teamleder brovægten Vivi Grabow Pedersen Teamleder Deponiet Kim Elgaard Sørensen
Tilsynet udført af	Louise Bjerregaard Madsen Inge Lise Therkildsen
Tilsynet omfattede	Tilsyn med modtagerkontrol, deponering på de åbne celler, slutafdækning, status på aktiviteter med udtagning af deponiarealer og etablering af omfartsvej.
Materiale udleveret	Der blev udleveret et oversigtskort til MST.

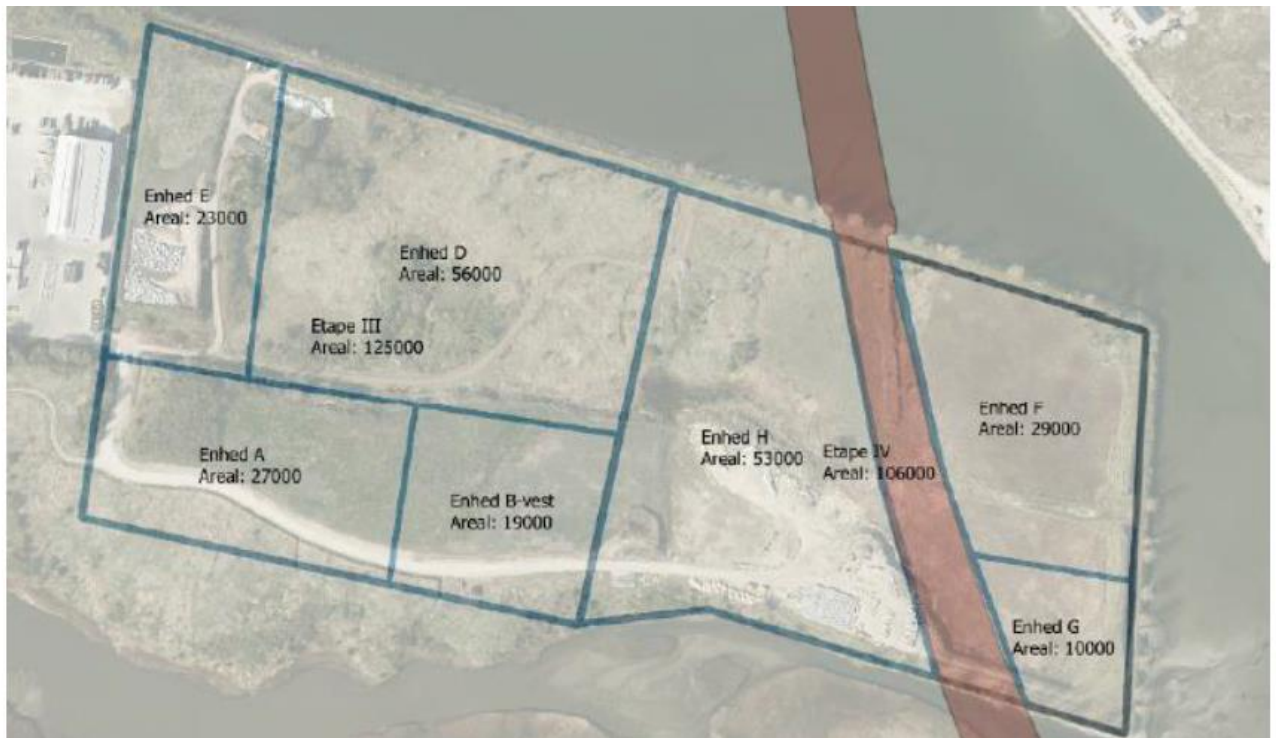
Figur 1 Ny etapeopdeling med tilhørende arealer gældende fra og med 2021 jf. påbud af 17. nov. 2021.

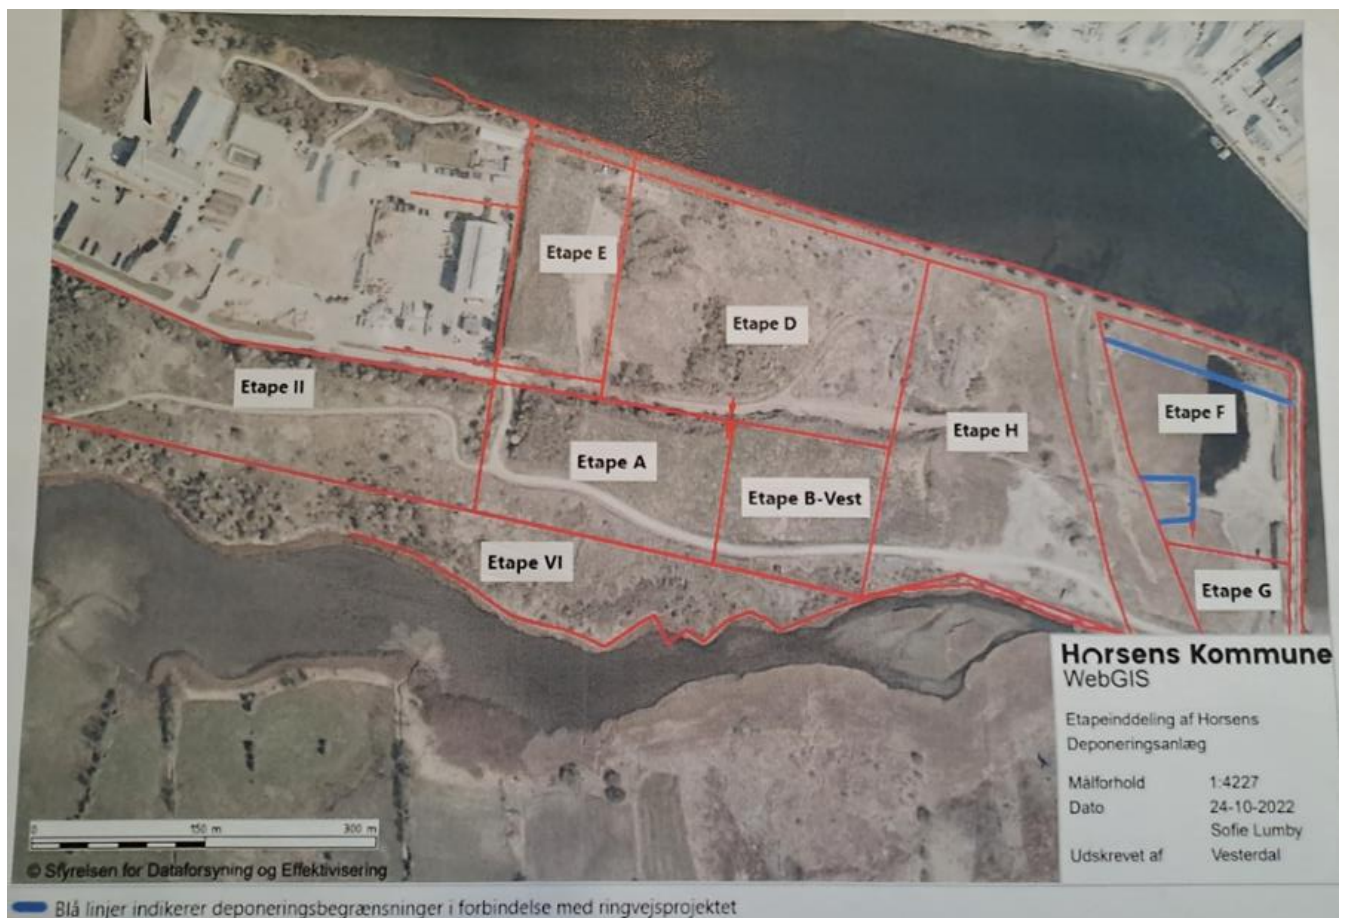
Figur 2 Udleveret oversigtskort med alle etaper angivet. De blå markeringer er områder, der måske skal indgå i ringvejsprojektet, men det er ikke endelig fastlagt, hvorfor områderne fortsat er udlagt til deponi.

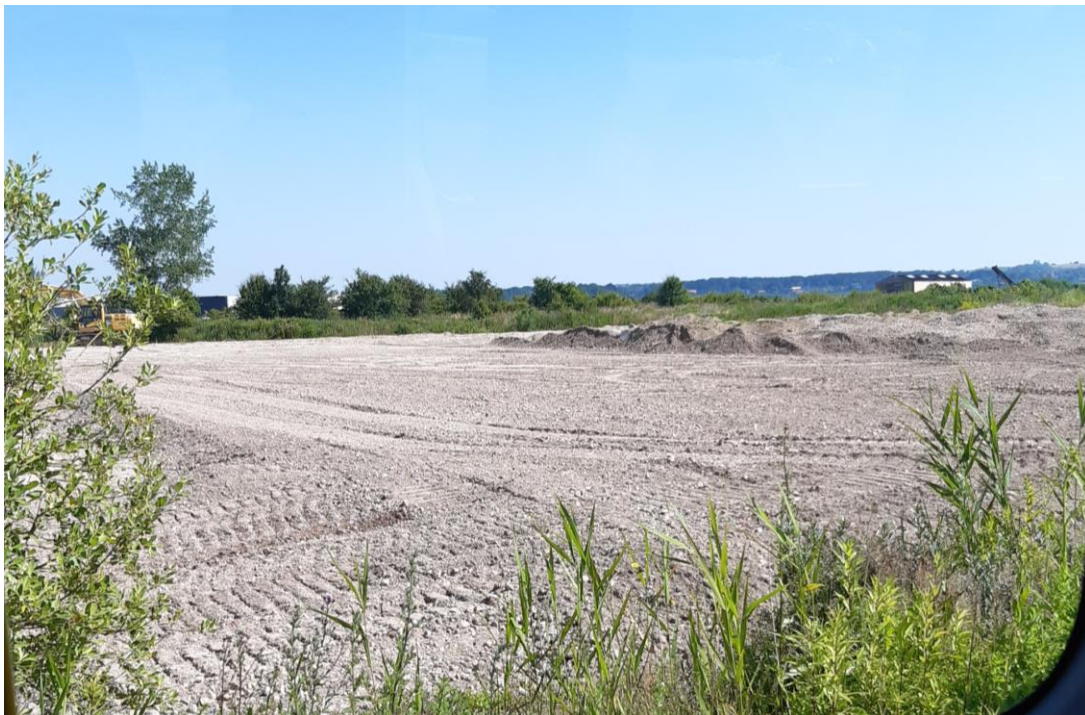
På etape F, hvor der deponeres asbest, oplyser anlægget at de flere steder er nået til den slutkote, de vil fylde op i, da Horsens Kommune ønsker at etablere en bådopbevaringsplads

på arealet, når etappen er nedlukket. Horsens Deponeringsanlæg vil derfor ikke udnytte den fulde godkendte kapacitet i etape F.

*Figur 4 Dele af etape F, hvor der ikke forventes at blive deponeret mere asbest.*

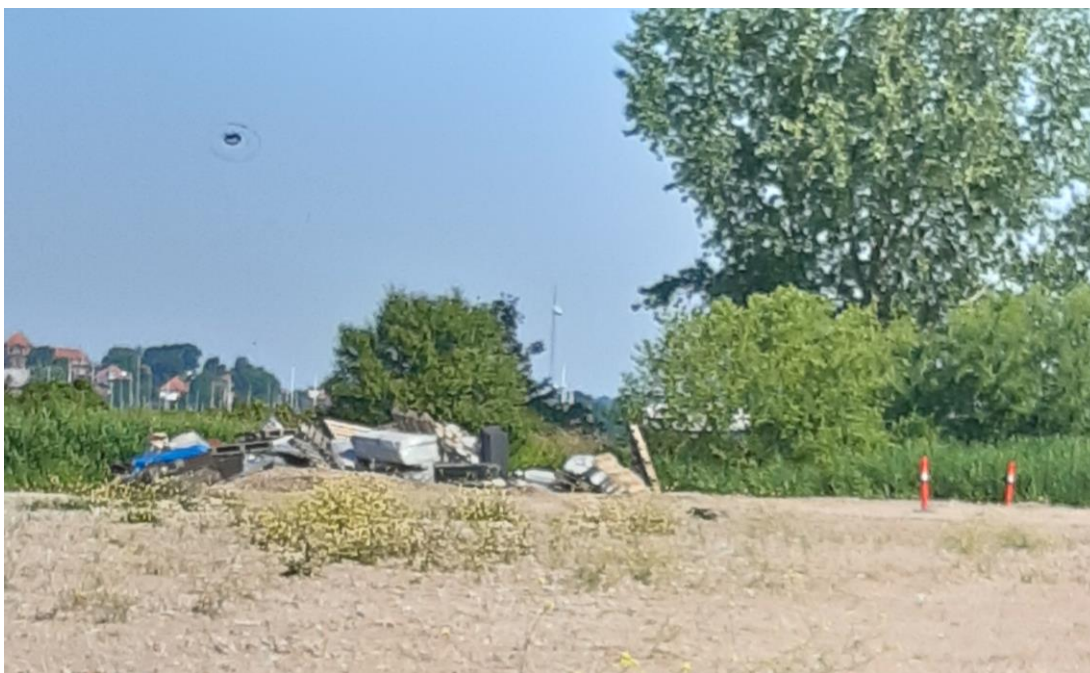
Horsens Deponeringsanlæg er fra start juni 2024 ophørt med at overdække aflæsset asbest straks, men kun ved arbejdsdags ophør, som krævet i deres godkendelse. Anlægget har ikke konkret krav om at afdække aflæssede læs straks, men eftersom anlægget ønsker at kunne tippe asbestpladserne af, så kan der forekomme brud på plastikken og de bagvedliggende asbestplader, hvormed der er risiko for spredning af asbeststøv. Horsens Deponeringsanlæg har på tidligere tilsyn oplyst, at de ønskede at kunne fortsætte med at tippe asbesten af, og for at undgå risiko for spredning af asbeststøv, indførte de en procedure med straks-afdækning. Miljøstyrelsen spurgte ind til hvordan de vil sikre mod spredning af asbeststøv, hvis de ikke afdækker straks og stadig foretager aftipning af asbest. Forskellige løsningsmuligheder blev drøftet, og Horsens Deponeringsanlæg vil genindføre straksafdækning, og så komme med et oplæg for hvordan de fremadrettet kan arbejde, hvor mængden af afdækning reduceres uden at give risiko for spredning af asbest. Horsens Deponeringsanlæg finder det lidt problematisk at straksafdækningen optager en ikke uvæsentlig del af voluminet i deponiets samlede godkendte kapacitet.

*Figur 5 Asbest tippet af lastbilerne, hvor der ikke er sket straksafdækning.*

Tilsynet gav ikke anledning til bemærkninger. På tilsynet blev aftalt, at Horsens deponeringsanlæg indsender forslag til ændret praksis ved håndtering af asbest, hvis de vil gå væk fra straks afdækning og fortsat kunne tippe asbestaffaldet af i stedet for at krane det af.

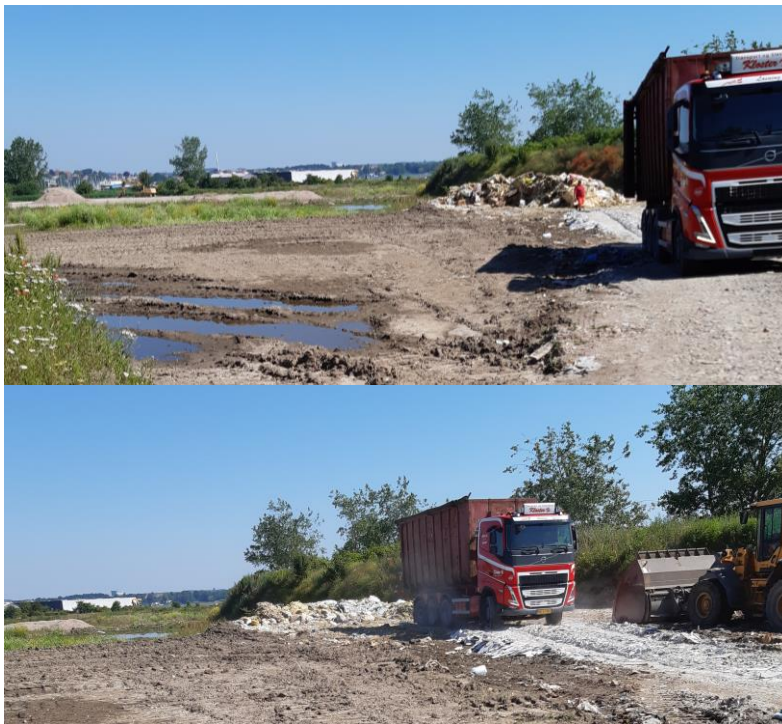
Der produceres ikke affald på anlægget. Ved tippen er der anlagt jordvold til at standse affaldsflugt. Anlægget rundes jævnlige og der samles affald op, der er blæst væk fra tippen. Det er primært plastposer, der opsamles. Det opsamlede plast bortskaffes på Horsens Kommunes genbrugsplads. Tippen på etappen til blandet affald holdes lille, for at minimere risikoen for flyveaffald. Der blev ikke observeret flyveaffald på tilsynet.

*Figur 6 Deponeringsfront på etape g, hvor der deponeres blandet affald.*
