JORD- OG BELÆGNINGSARBEJDER, MØLHOLMPARKEN, MØLHOLMSVEJ 2, 9000 AALBORG

§19-ANSØGNING VEDRØRENDE NYTTIGGØRELSE AF OVERVEJENDE
LETTERE FORURENET OG EVT. ASBESTHOLDIG JORD

PROJEKTNR. A050032
DOKUMENTNR. A050032-016
VERSION 1
UDGIVELSESDATO 13-07-2017
UDARBEJDET ANN
KONTROLLERET NFD
GODKENDT NFD

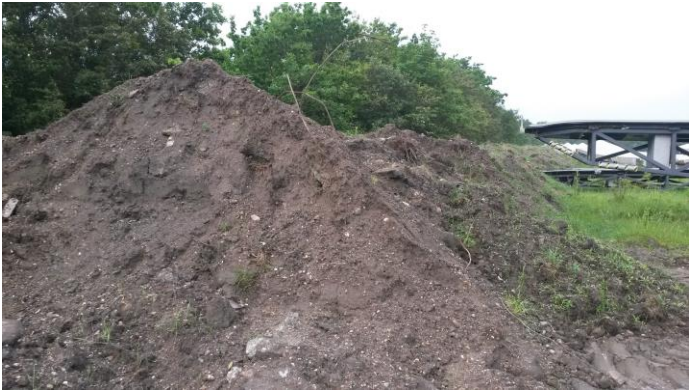
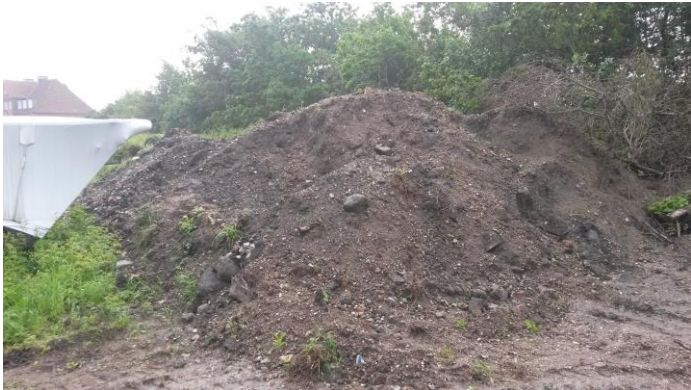
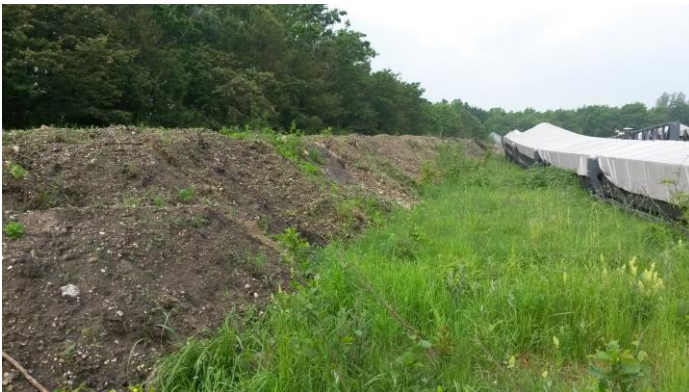
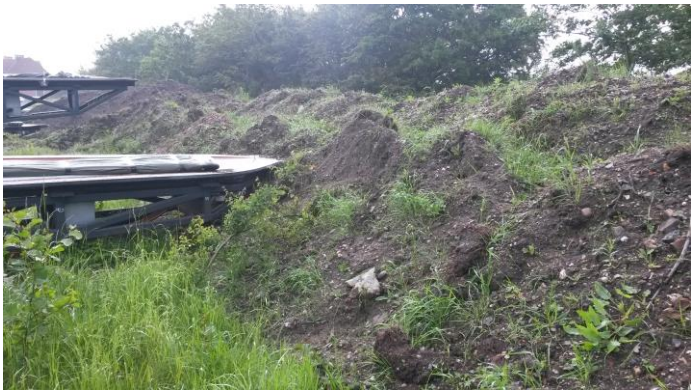
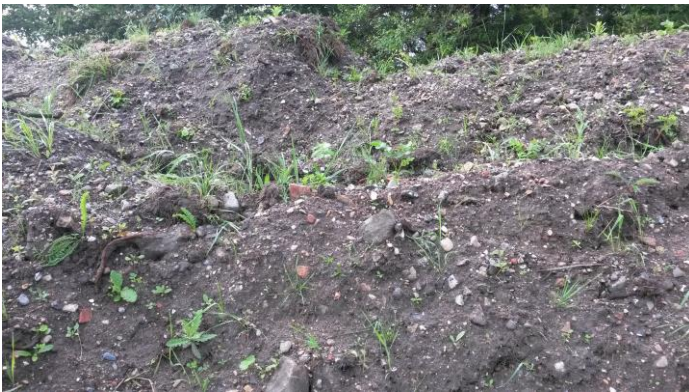
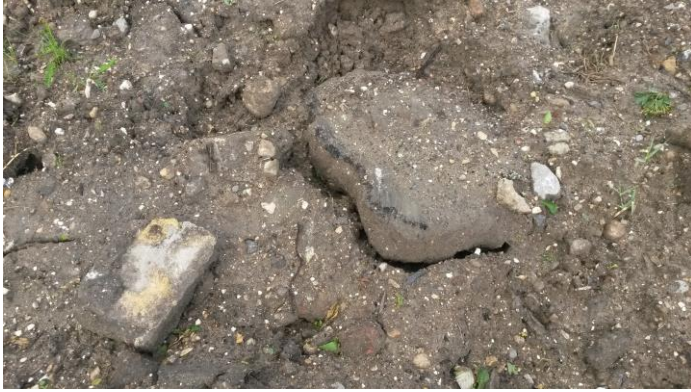
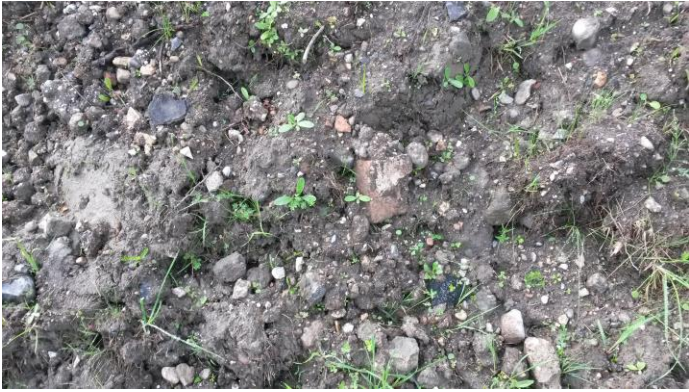
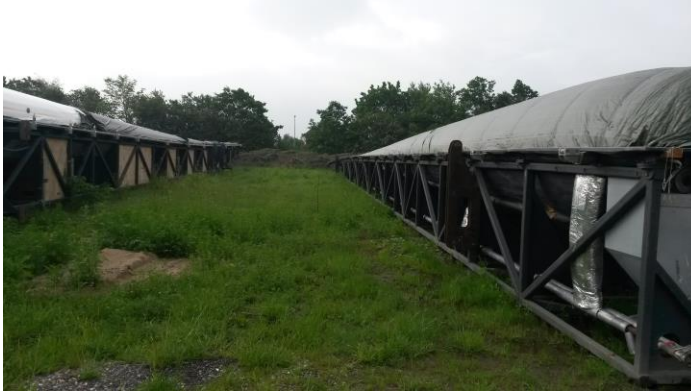
Bilag D FOTODOKUMENTATION

Jorden indeholder stedvis byggeaffald såsom beton og tegl og enkelte steder er der observeret slagge og gasbeton i jorden. Fotos er vedlagt i bilag D.
