Tilsynsrapport til offentliggørelse

Tilsynsrapport

Virksomhedens navn	Uggeløse Losseplads III, boring 18D Uggeløse II
Virksomhedens adresse	Mosegårdsvej, 3540 Lyngø
CVR nummer	34208115
Virksomhedstype	504 Deponeringsanlæg >10 t/dag eller kap. >25.000 t
Tidspunkt for tilsynet	20.06.2018
Baggrunden for tilsynet	Opfølgning på klage
Varsling af tilsynet	20.06.2018
Deltagere fra virksomheden	-
Øvrige deltagere	-
Tilsynet udført af	Lone Grunnet og Tina Schmidt
Tilsynet omfattede	Tilsyn med perkolat udslip fra pumpebrønd på Uggeløse Losseplads III og udslip ved deponiets perkolatbassin.
Materiale udleveret	-

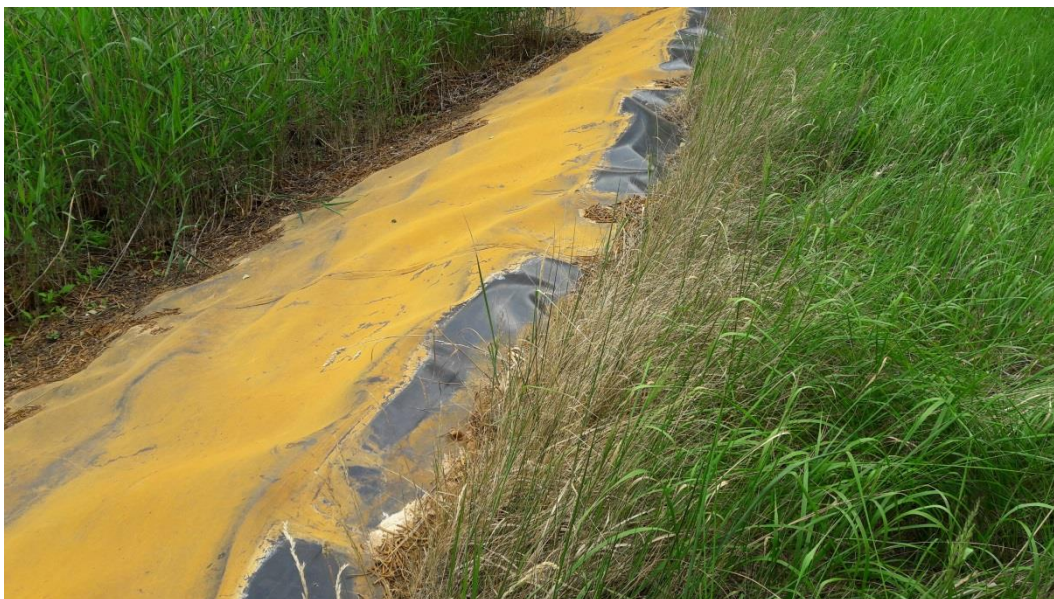
Ved perkolatbassinet beliggende på matr. nr. 4y Uggeløse By, Uggeløse blev ved tilsynet konstateret, at perkolatet havde stået helt op til kanten i perkolatbassinet. Dette fremstod tydeligt, da perkolatbassinets kant /membranen var dækket af okker aflejret fra perkolatet.

Nedenstående foto viser kanten af perkolatbassinet set fra bassinets nord-nordvestlige hjørne. Af billedet fremgår, at perkolatet har stået helt op til kanten af bassinet, og stedvis viser tunger af okker, at perkolatet er løbet ud over kanten af bassinet. Perkolatet synes især

at have stået højt i bassinets nord-nordvestlige hjørne, hvilket må skyldes områdets generelle topografi.

Som opfølgning på tilsynet fremsender Miljøstyrelsen en indskærpelse til ARC/Uggeløse Losseplads om overholdelse af vilkår B1 om bortskaffelse af perkolat i Miljøstyrelsens revurdering af den 3. november 2016.

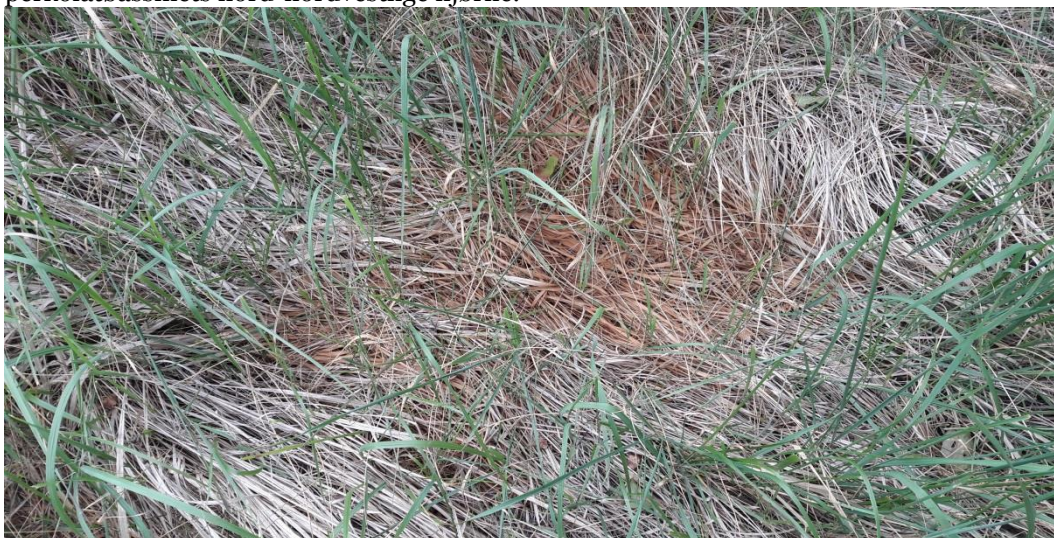
Nedenstående foto viser et eksempel på okkerfarvning af græsset, hvor perkolat er løbet ud over kanten af perkolatbassinet og ind i græsset. Billedet er taget nær perkolatbassinets nord-nordvestlige hjørne.

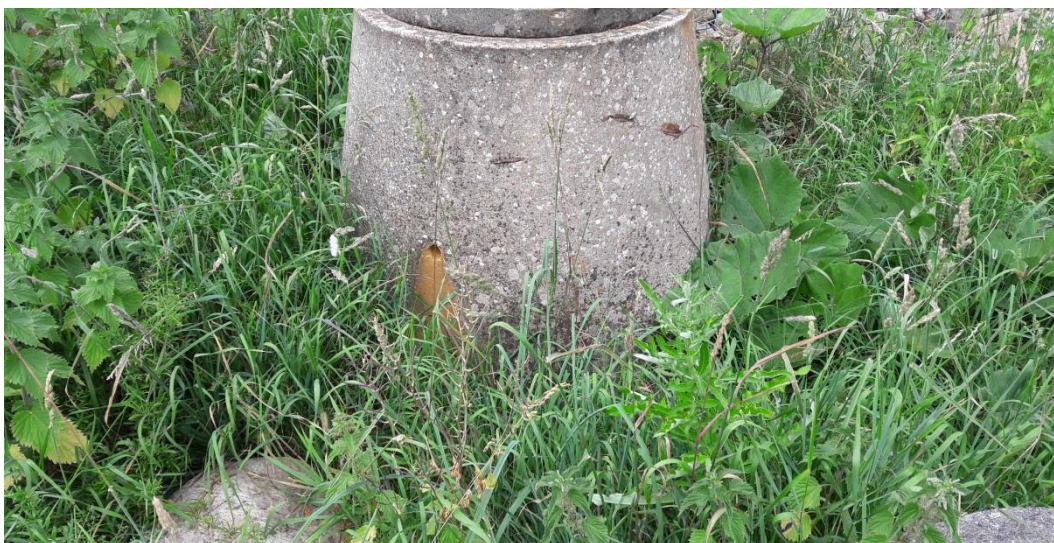
Perkolatoverløbet blev først observeret af en privatperson i området, som konstaterede udløb fra perkolatpumpebrønden, som ses på nedenstående foto. Brønden er beliggende på matr. nr. 4x Uggeløse By, Uggeløse. Perkolatet er løbet ud af huller i brøndens sider og, som følge af topografien, ned ad bakke ind over den del af matriklen, som anvendes til landbrugsdrift.

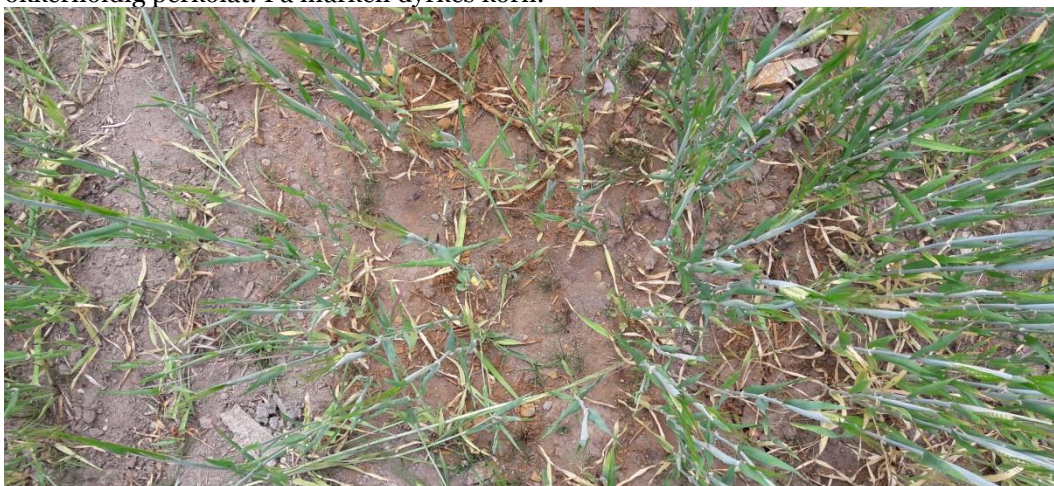
Nedenstående foto viser rødfarvning af markens jord som følge af overløb med okkerholdig perkolat. På marken dyrkes korn.

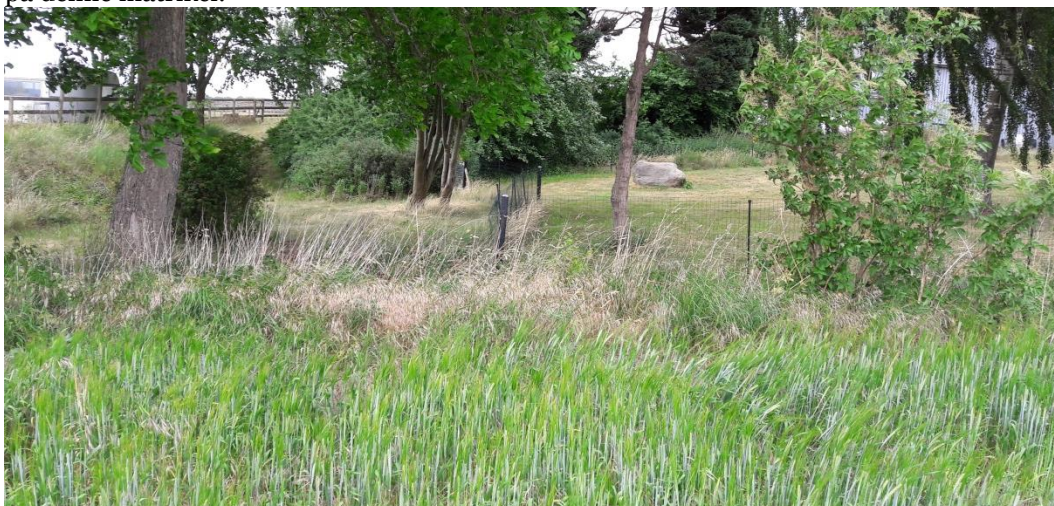
Perkolatet er fortsat ned ad bakke på matr. nr. 4x Uggeløse By, Uggeløse og er først standset ude på marken ud for det sydlige hegn, som er beliggende på matr. nr. 8e. Uggeløse By, Uggeløse, se nedenstående foto. Perkolatet er derimod ikke løbet ind på denne matrikel.
