## Tilsynsrapport til offentliggørelse

### Tilsynsrapport

Virksomhedens navn	Renseanlæg Øst, Specialdepot slam
Virksomhedens adresse	Rørdalsvej 200, 9220 Aalborg Øst
CVR nummer	32651798
Virksomhedstype	5.4 Deponeringsanlæg >10 t/dag eller kap. >25.000 t
Tidspunkt for tilsynet	Den 11. oktober 2018 kl. 9.30 til 12.00
Baggrunden for tilsynet	Basistilsyn
Varsling af tilsynet	Den 1. oktober 2018
Deltagere fra virksomheden	Jesper Samsø Pedersen, Kim Wiese Nielsen, Helle Strandbæk, Alija Sejdijevic
Øvrige deltagere	Anne Lise Nielsen og Signe Marie Ingvarsdén fra COWI
Tilsynet udført af	Lone Grunnet og Palle Olsen
Tilsynet omfattede	1. Generelt tilsyn med deponiet, herunder dets opbygning, dræn, brønde, udledning og prøvetagningssteder. 2. Besigtigelse af Romdrup Å og spildevandsanlægget langs Rørdalsvej. Diskussion af indholdet af ammonium i perkolat fra deponiet.
Materiale udleveret	Liste fra COWI om historik fra sagsgennemgang omkring Renseanlæg Øst og Vest

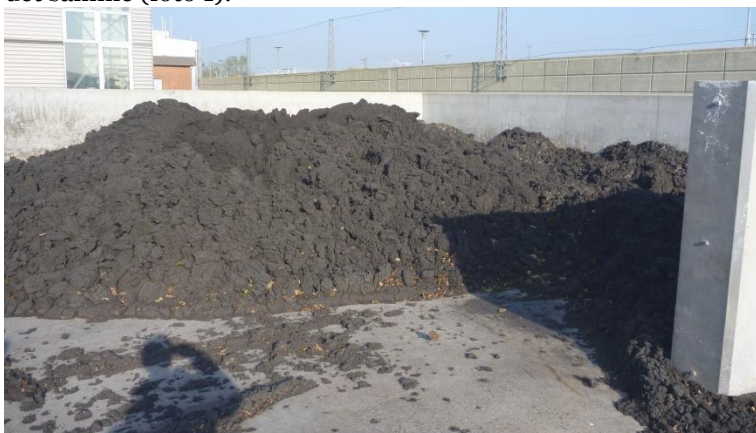
Foto 1: Det lille slamdepot

mellemdepot ved renseanlægget. Mellemdepotet er opdelt i en lille og en stor del. Begge depoter benyttes til midlertidig oplag af slam fra Renseanlæg Øst, der ikke kan tørres med det samme (foto 1).

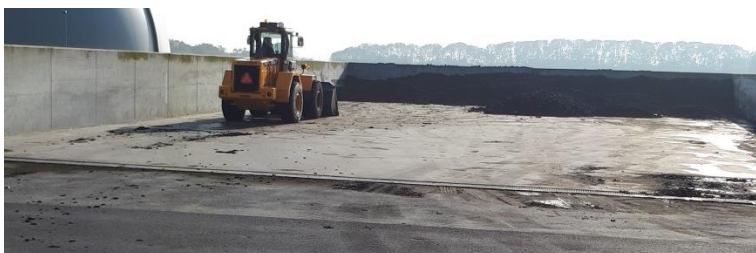
Foto 2: Det store slamdepot

Den store del af mellemdepotet benyttes, hvis den lille del er opfyldt, samt til afvandet slam fra Vest (se foto 2). Begge dele af mellemdepotet på Renseanlæg Øst er beliggende udenfor deponiets areal og har egen miljøgodkendelse. Dele af slammet i mellemdepotet går dog til deponering på slamdeponiet, hvis ingen alternativ aftager kan findes. Inden deponering prøvetages slammet.

Spildevand/overfladevand fra mellemdepotet ledes til rensningsanlæggets indløbsledninger og mellemdepotet er etableret med tæt belægning, hvilket begge dele er i overensstemmelse med vilkår 5 i Nordjyllands Amts miljøgodkendelse fra 1998.

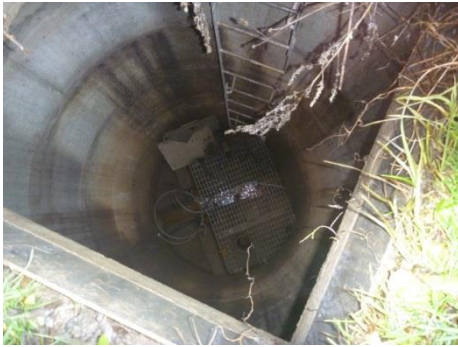
Foto 3: Brønd hvorfra perkolat prøvetages

Perkolatprøver udtages fra en pumpebrønd, som er beliggende umiddelbart sydøst for udledningspunktet for perkolat til spildevandsanlægget, se nedenstående foto 3. Virksomheden oplyste ved tilsynet, at man har laboratoriet til at komme og udtage perkolatprøver. Prøver udtages i brønden, hvis der er vand, 1 gang om måneden, jf. mgk vilkår 28.

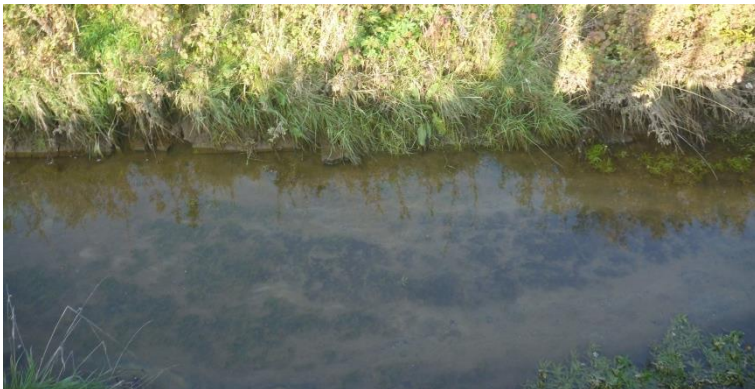
Foto 4: Spildevandsanlæg ved udløb fra deponiet

Ved udledningspunktet til spildevandskanalen er etableret et nødoverløb fra Aalborg Renseanlæg Øst. Der var ingen synlige tegn på forurening fra perkolatudledningen i spildevandsanlægget. Nedenstående foto 4 af spildevandsanlægget er taget umiddelbart ud for udløbet fra deponiet og ved overløbsbygværket.

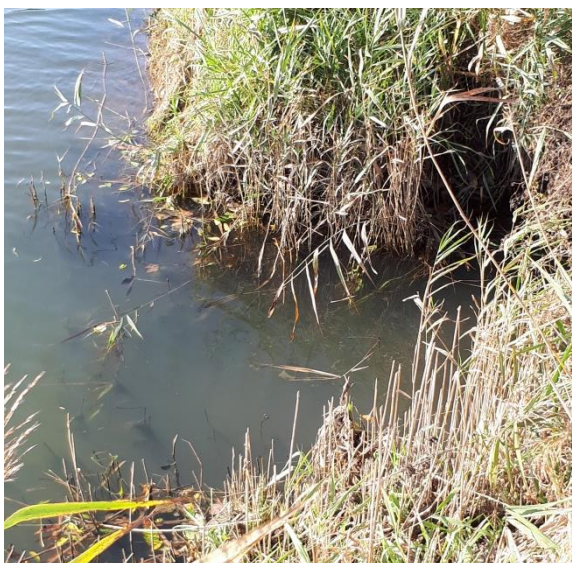
Foto 5: Spildevandskanalens udløb i Romdrup Å

Spildevandsanlægget løber langs Renseanlæg Øst og deponeringsmatriklens nordøstlige grænse langs Rørdalsvej. Den ender ude i Romdrup Å. Spildevandsanlæggets udløb til åen fremgår af nedenstående foto 5. Før spildevandsanlægget når Romdrup Å bliver det suppleret med vand blandt andet i form af vejvand fra Rørdalsvej. Der var ingen synlige tegn på forurening fra spildevandsanlæggets udløb til åen (f.eks. sediment fane).

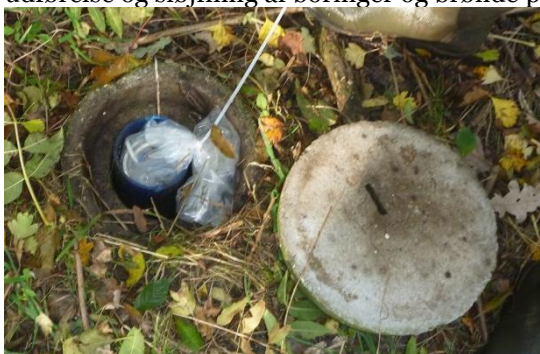
Foto 6: Boringen som efter RAØ's ønske skal indgå i et kommende grundvandsmoniteringsprogram.

Miljøstyrelsen fik ved tilsynet forevist en boring, som er beliggende i deponiets sydvestlige hjørne. Boringen har intet DGU nr., og den er etableret uden lås og tætsluttende prop. Miljøstyrelsen udfører for tiden kampagnetilsyn med grundvandsboringer. På baggrund heraf fremsender Miljøstyrelsen et særskilt brev om de observerede mangler til Aalborg Kommune, som er myndighed i sagen jf. bekendtgørelse nr. 1260 af den 28. oktober 2013 om udførelse og sløjfning af boringer og brønde på land.
