Tilsynsnotat, biocover-anlæg

Tilsynsrapport

Biocover-anlægget er lokaliseret på etape 1, 2 og 4 på Audebo deponi

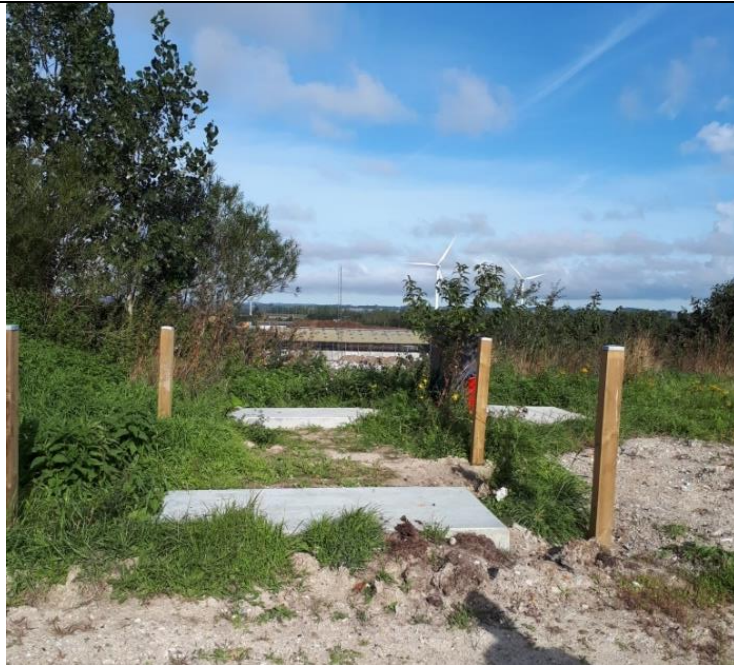
Fundamenter fra tidligere container med MPR-enhed for det nu sløjfede gas-indvindingsanlæg.

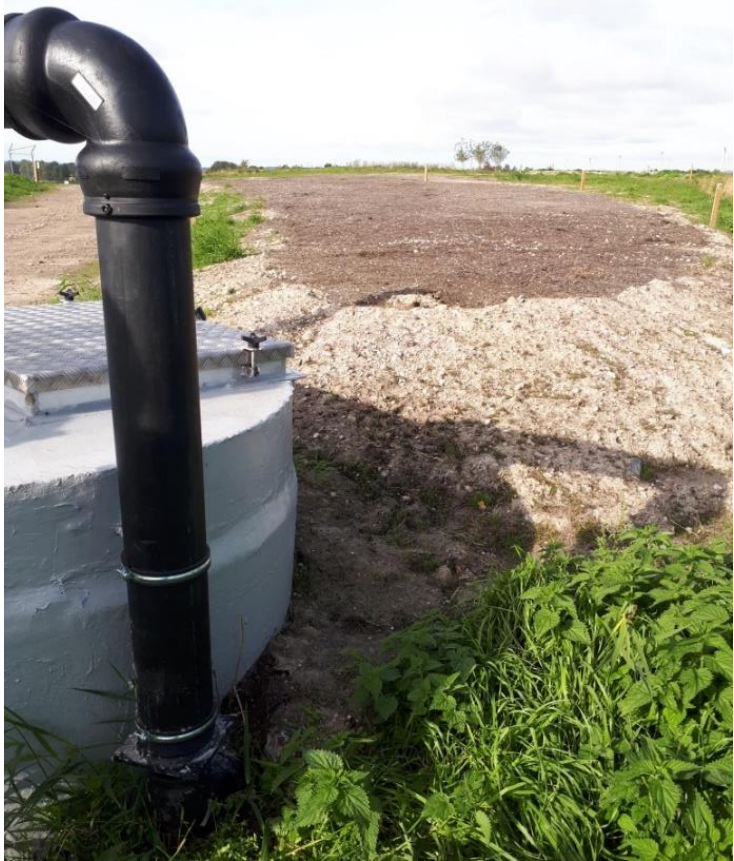
Biocover ved Brønd I1. Eksisterende betonbrønd er tætnet udvendigt med diffusionstæt coating/membran og gastæt stållåg. Gastransportrør til biocoveret er ført op gennem top af brønd og via sætningskompensator ført ned til gasfordelingslaget i gasdrænrør. Der er lagt overdækning af råjord omkring kompostlaget over terræn, for at stabilisere det.

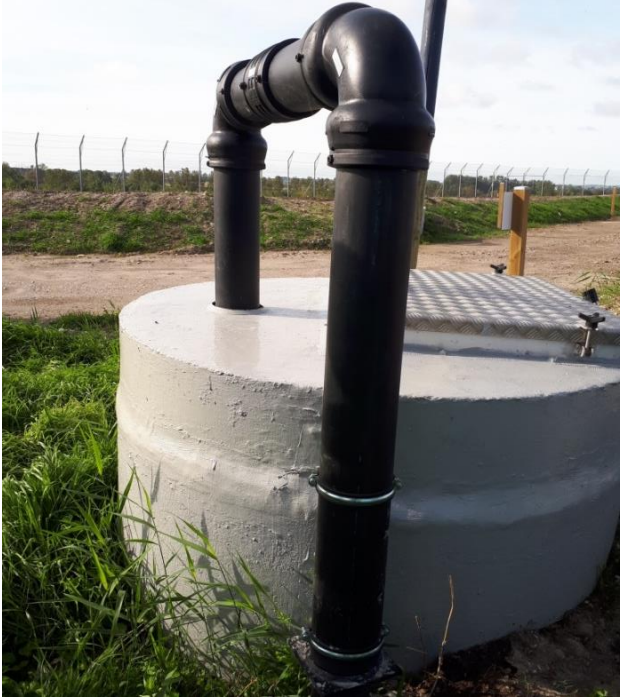
<p>Brønd I1 Detalje af gastransporthør til biocoveret, der er ført op gennem top af brønd og via sætningskompensator ført ned til gasfordelingslaget i gasdrænrør.</p>

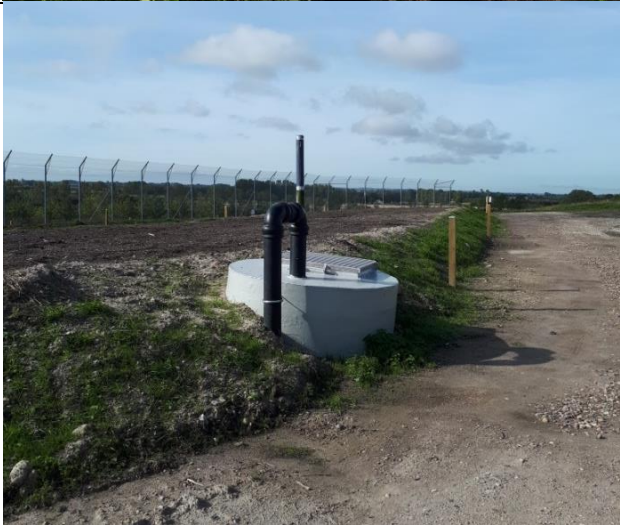
<p>Biocover ved brønd I2 og Udsivningsområde IIa (i baggrunden)</p>

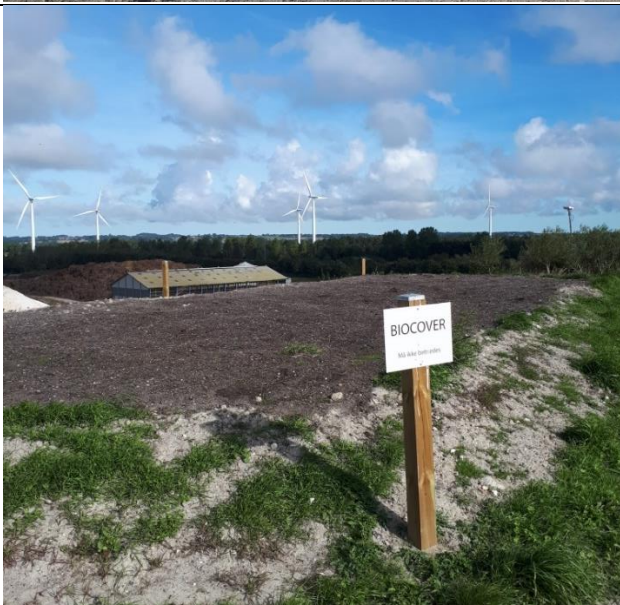
<p>Biocover-filter ved udsivningsområde Va.</p> <p>Alle biocovers på anlægget er afmærket med 97 x 97 mm trykimprægnerede stolper og varmforzinket stolpehat.</p> <p>Skilte bærer teksten: BIOCOVER Må ikke betrædes</p>

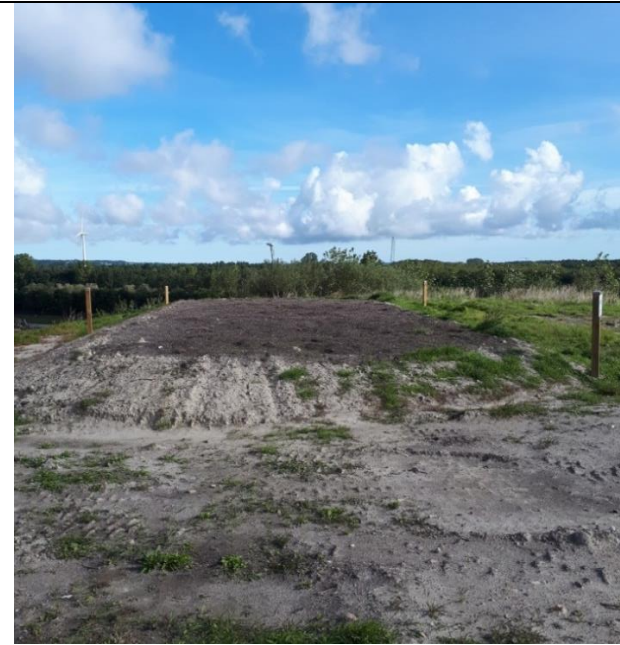
<p>Biocover-filter ved udsivningsområde Va</p>
 	<p>Biocover-filter over udsivningsområde IVa og IVb omkring affaldshegn, nordlig side. Der er monteret diffusionstøtte manchetter omkring alle affaldshegnets stolper for at hindre lækager af deponigas. Sø af overfladevand ved siden af biocover-filteret skal afledes ved terrænregulering (overfladefald).</p>
 	<p>Biocover-filter over udsivningsområde IVa og IVb omkring affaldshegn, sydlig side. Der er monteret diffusionstøtte manchetter omkring alle affaldshegnets stolper for at hindre lækager af deponigas.</p>
