## Tilsynsrapport til offentliggørelse

| Virksomhedens navn | Havbundssedimentdepot Rærup |
| Virksomhedens adresse | Rærupvej 29, 9310 Vodskov |
| Baggrunden for tilsynet | Basistilsyn og kampagnetilsyn vedrørende visuel modtagekontrol og jordoplæg. |

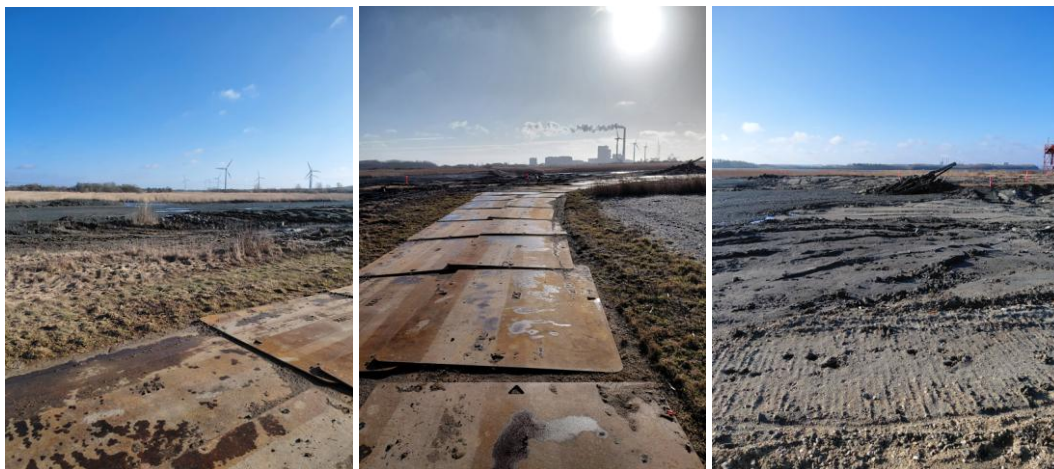
Deponering ved tipning fra lastbiler sker til Vandfelt Vest, se foto 1.

*Foto 1: Sted til tipning fra lastbiler på Vandfelt Vest. Til venstre mod nordøst, midt i mod øst og til højre mod syd – bemærk her bunke af frasorterede materialer – træ, armeringsjern mv.*

Der føres løbende tilsyn med deponeringen i perioder, hvor der læsses af eller indspules. Der er altid en pladsmand til stede, der doser sediment ud, når det kommer med lastbil, og der kan ikke tilføres sediment uden en forudgående aftale. Pladsmand anviser tip og fjerner uønskede elementer, fx armeringsjern mv. og placerer dem i en bunke, se fx foto 1, til højre. Aalborg Fjorduvalg oplyser, at bunken med armeringsjern, træpæle mv. fjernes snarest. Fotodokumentation fremsendes **senest den 10. april 2026**.

1. Bunken med armeringsjern, træpæle mv. fjernes snarest. Der fremsendes fotodokumentation til Miljøstyrelsen **senest den 10. april 2026.**
2. Buske og træer fjernes fra diger og digefod. Der fremsendes fotodokumentation til Miljøstyrelsen **senest den 1. juli 2026.**
3. Affaldet (plastik og dæk) skal fjernes. Der fremsendes fotodokumentation til Miljøstyrelsen **senest den 10. april 2026.**
4. Der er opsættes ny stele snarest. Der fremsendes fotodokumentation til Miljøstyrelsen **senest den 10. april 2026.**
5. Grafittiskiltet renses. Der fremsendes fotodokumentation til Miljøstyrelsen **senest den 10. april 2026.**

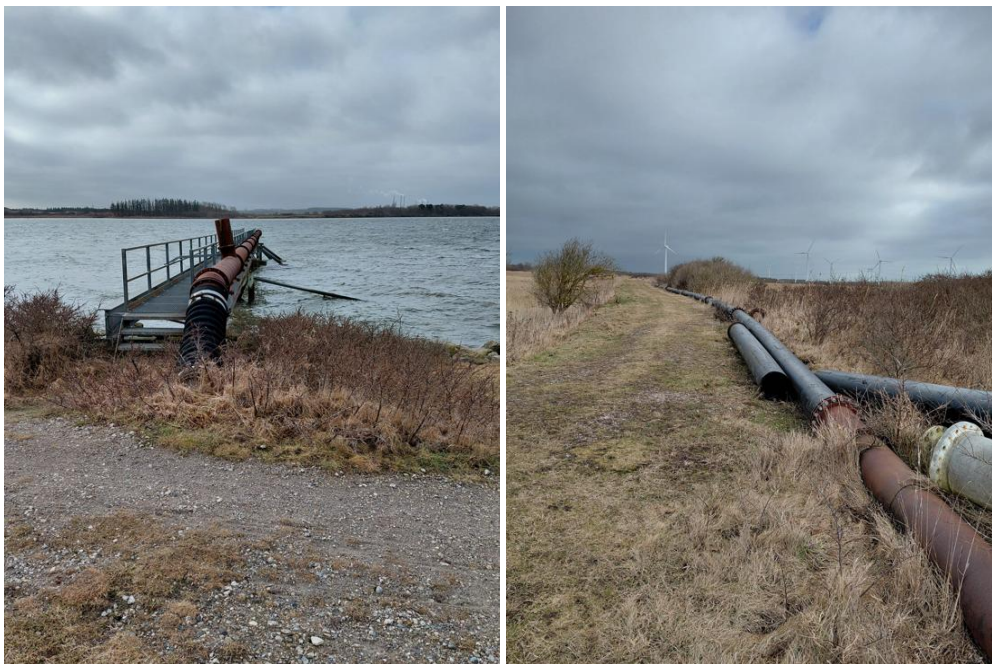
I landfelterne sker deponering udelukkende ved indspuling fra skib via fast rørledning, se foto 2 og 3. Rørledningen kan tilpasses, så der udledes sediment forskellige steder.

*Foto 2. Til venstre: Anlæg til indspuling af sediment fra pram via anløbsbro. Til højre: fast rørledning til landfelterne.*

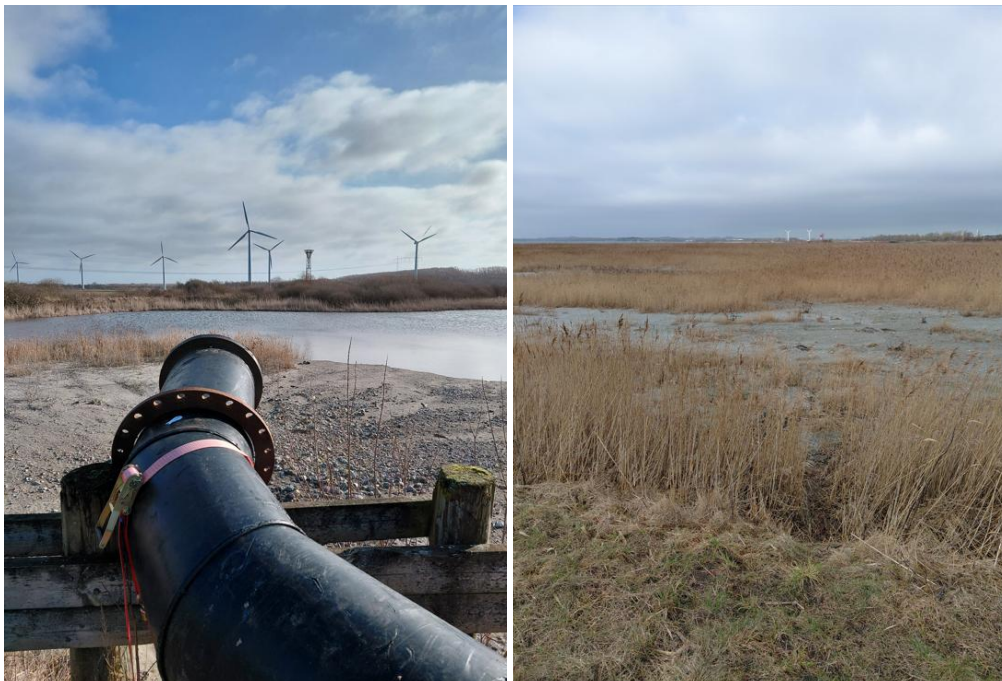
*Foto 3. Til venstre: Deponering ved indspuling i Landfelt Øst. Til højre: Tidligere deponering i Vandfelt Vest.*

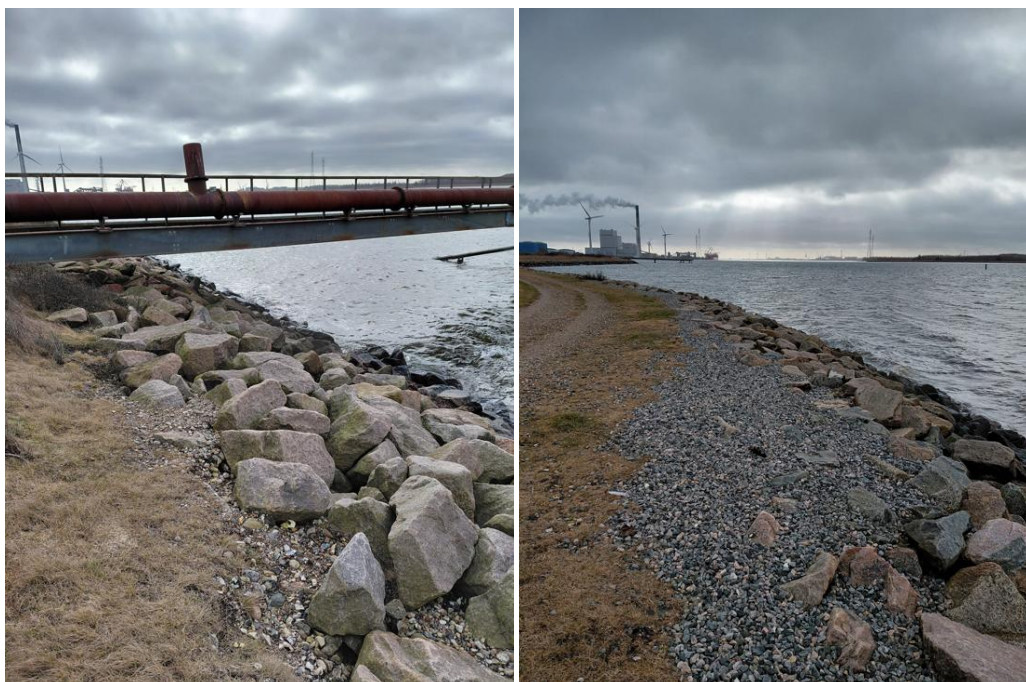
Deponiets ydre afgrænsning mod kysten vedligeholdes løbende med stenfæstninger, se foto 4.

*Foto 4. Stensætning langs kysten. Til venstre: ved anløbsbro. Til højre: syd for Vandfelt Vest.*

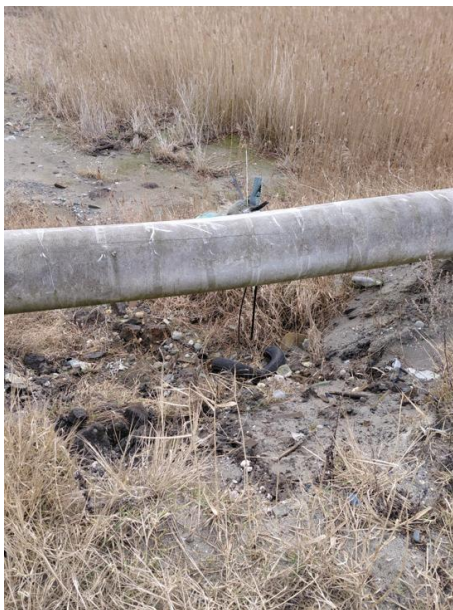
Der blev få steder konstateret affald, som ikke hører hjemme på deponiet, herunder plastik og dæk, se foto 5. Affaldet skal fjernes, og der skal sendes fotodokumentation til Miljøstyrelsen **senest den 10. april 2026.**

Foto 5. Dæk og plastik på spulefeltet.

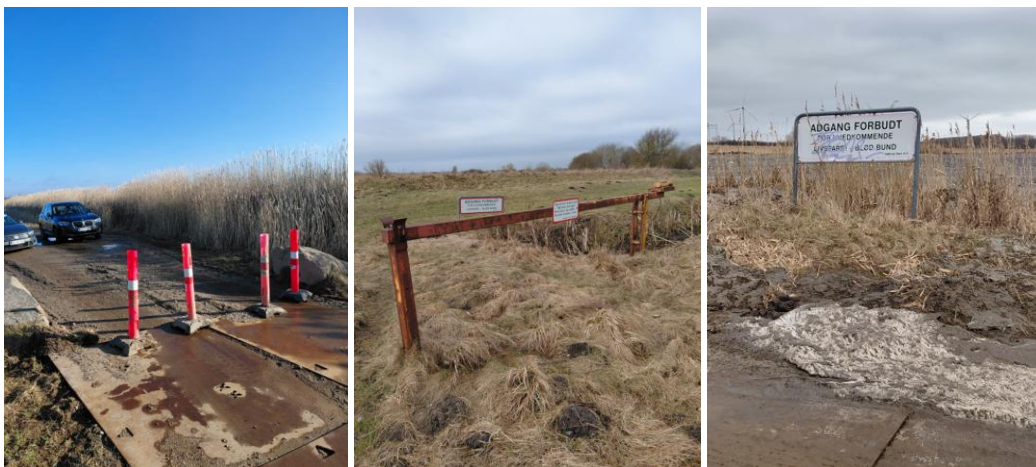
Vilkår 11 og 12 om diger, aflåsning og skiltning. Der er mangler aflåselige bom ved indkørselsvejen mod vest, se foto 6, til venstre. Aalborg Fjordudvalg oplyser, at der opsættes ny stele inden for få dage. Der fremsendes fotodokumentation til Miljøstyrelsen **senest den 10. april 2026.**

Der er opsat advarselsskilte ved indkørsel og hvor offentligheden kunne have adgang til deponiet, se foto 6, midt i og til højre.

Miljøstyrelsen konstaterede, at et advarselsskilt var overmalet med grafitti. Aalborg Fjordudvalg ”renser” skiltet, og fremsender fotodokumentation til Miljøstyrelsen **senest den 10. april 2026.**

Foto 6. Til venstre: Indkørselsvej mod vest mangler aflåselig bom. Midt i: Skilte ved nordlig indgang til deponiet. Til højre: Skilt ved Vandfelt Vest med grafitti.
