## Basis miljøtilsyn på landbrugsejendomme

Identifikation			
Navn og adresse:	Ravnholtvej 75 Viggo Jensen		
Ejer:	Samme	Tlf. nr.:	21915927
Adresse:	Samme	Mob. nr.:	
		E-mail:	
Bruger/forpagter:	Bruger = ejer Viggo Jensen. 2. bruger = CHR 126596, Johan Knudsen, kreaturer	Tlf. nr.:	
Adresse:			
CVR- nr.:	29283451	P-nr.:	
Godkendelsestype:		Godkendelsesdato:	
Bedriftstype:	Ammekøer med opdræt, heste

Tilsynsdato:	2023-09-15	Tilsynsførende:	Anker Laubel
--------------	------------	-----------------	--------------

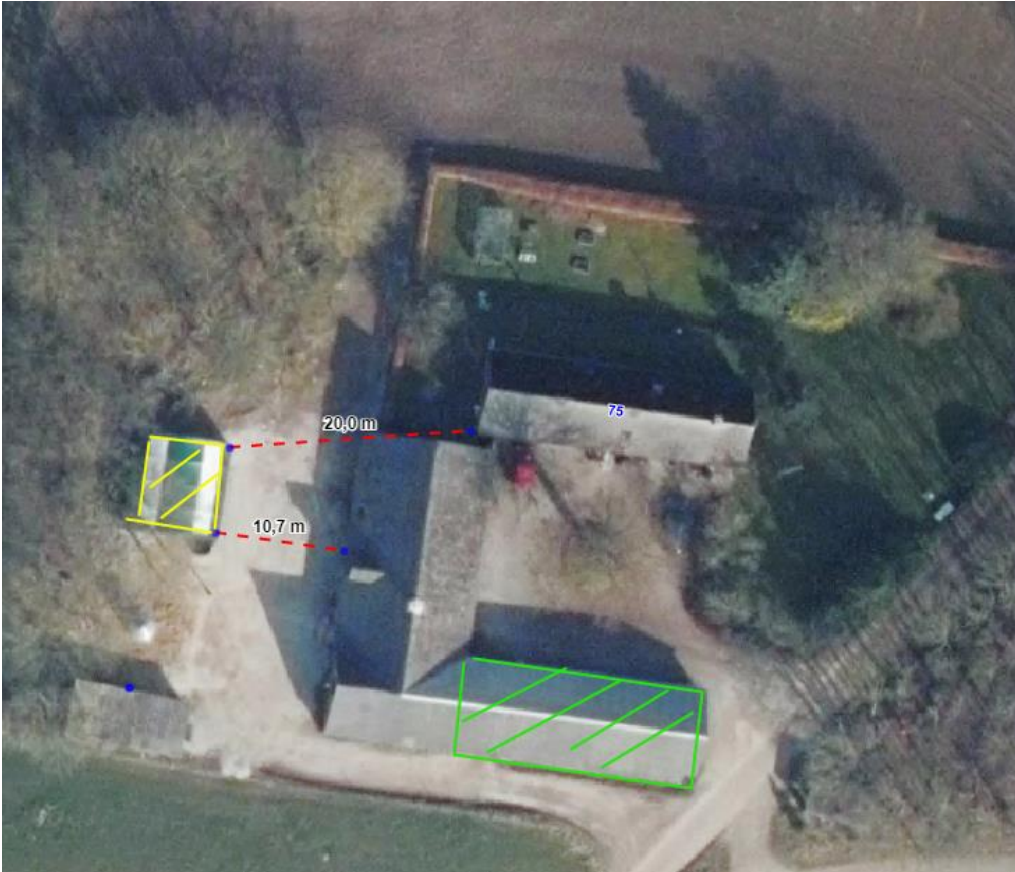
**Situationsplan husdyranlæg.**

*Gul skarvering, Fastplaceret læskur: Afstand fra fastplaceret læskur, opsat 2021-22, er ca 20 m til egen beboelsesbygning og ca 10 m til øvrig driftsbygning.*

*Grøn skravering: staldbygning indeholdende 7 hestebokse.*

I forbindelse med tilsynet foretog ejer anmeldelse om lovliggørelse efter husdyrgødningsbekendtgørelsen af det fastplacerede læskur på 64 m<sup>2</sup> fra 2021-22 (se kort herunder vedr. placering).

Teknik og Miljø har accepteret anmeldelsen jf. husdyrgødningsbekendtgørelsens kapitel 10. Det forudsættes, at der holdes en tør dybstrøelsesmåtte i læskuret jf. husdyrgødningsbekendtgørelsens § 44. Dvs. at dybstrøelsesmatten skal have en tykkelse på 0,3 m og løbende tilføres strøsmængder, der sikrer en tør og ren overflade på dybstrøelsen, og ved nyt udlæg skal der udlægges et tørt lag sammenpresset halm - eller et tilsvarende sugende materiale - i 0,3 m tykkelse.

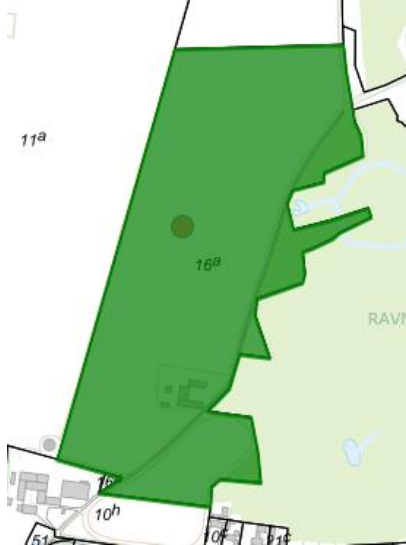
**Oversigt over ejendommen Ravnholtvej 75:**

Vist med grønt. Matrikel 10 h, 11 a mv = ejers anden ejendom Ravnholtvej 65

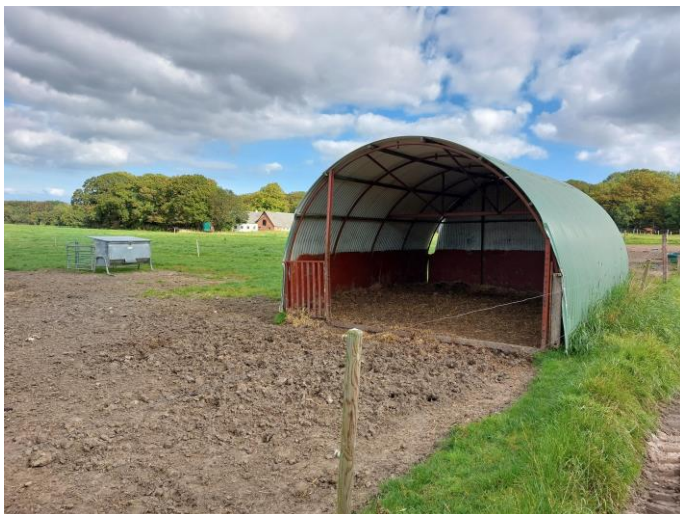
Et flytbart læskur. Flyttes mindst 1 gang årligt til ny placering jf. gældende regler.

Det skal bemærkes, at der skal føres logbog over placering af flytbare læskure. Skal flyttes mindst 1 gang årligt.

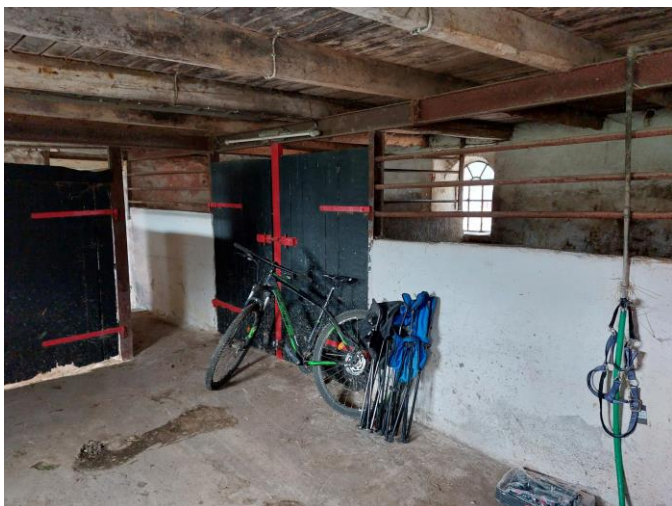
7 stk. hestebokse, hver ca. 9-13 m<sup>2</sup>, svarer til ca. 85 m<sup>2</sup>. Se fotos herunder.

Nogle af de 7 bokse

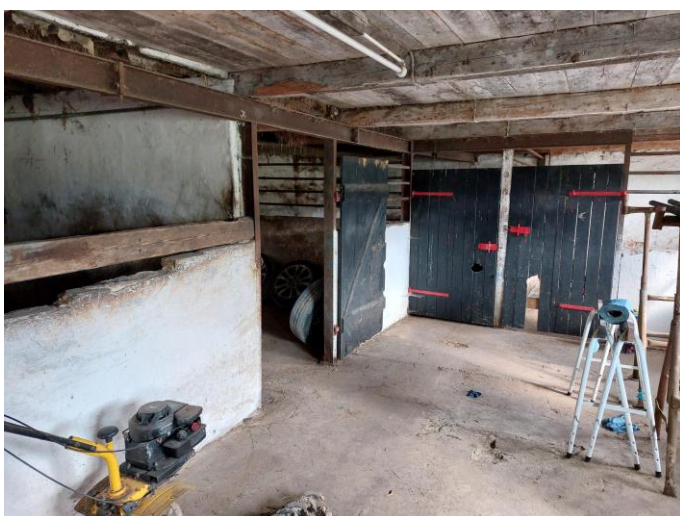
Nogle af de 7 bokse
