## Tilsynsrapport til offentliggørelse

Virksomheder  
J.nr. 2019 - 2206  
Ref. MARBA/TISCH  
Dato: 13. januar 2022  
Endelig 28. januar 2022

Virksomhedens navn	Rockwool råvare- og deponeringsplads (Tippen)
Virksomhedens adresse	Hovedgaden 501, 2640 Hedehusene
CVR nummer	42391719
Virksomhedstype	5.4 Deponeringsanlæg >10 t/dag eller kap. >25.000 t
Tidspunkt for tilsynet	9. november 2021
Baggrunden for tilsynet	Basistilsyn
Varsling af tilsynet	18. oktober 2021
Deltagere fra virksomheden	Jesper Mortensen
Øvrige deltagere	-
Tilsynet udført af	Marianne Bager
Tilsynet omfattede	Moniteringsboringer og deponiet
Materiale udleveret	-

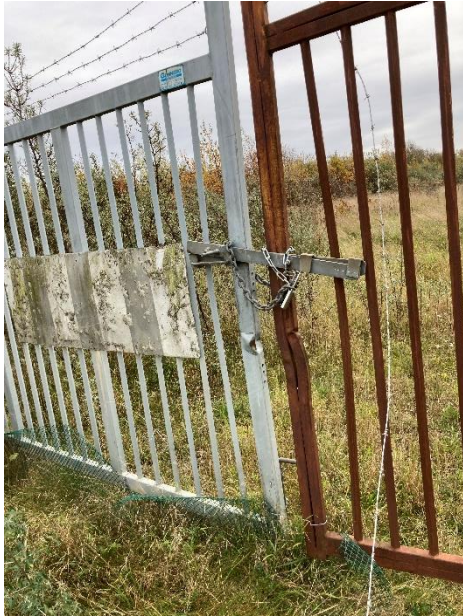
Deponiet er omkranset af hegn, og låge med lås og fremstår med bevoksning.

*Deponiet er aflåst*

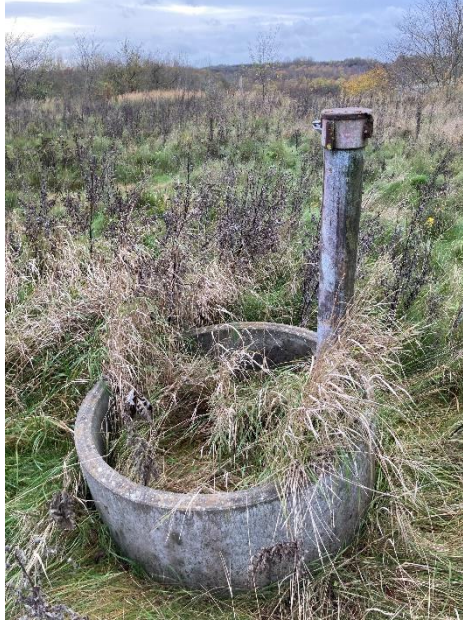
*Boring AB, på deponiet*

- Boring T3 og AB er sikret mod påkørsel mv. Boringerne har tæt prop og er aflåst. Boringerne er fortsat ikke mærket.
- Der har ikke været håndhævelser siden sidste tilsyn.

- hver monitoringsboring forsynes med en entydig mærkning for at sikre en god datakvalitet ifm. prøvetagning og videre håndtering af prøver.

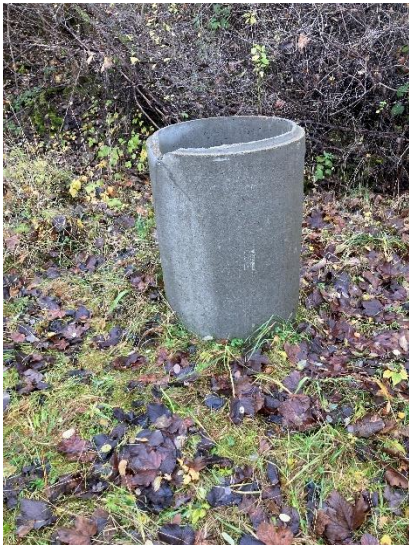
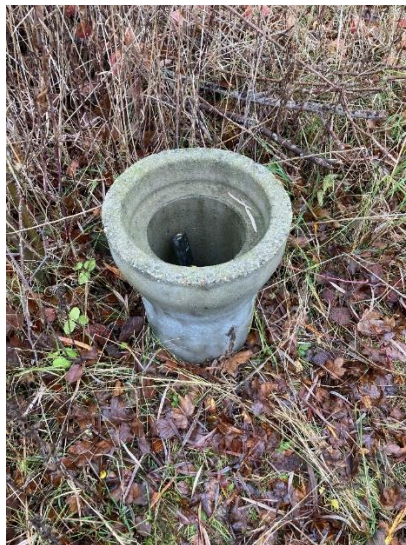
De nye boringer er anmeldt og oprettet i Jupiter databasen. Boringerne er alle etableret med tæt afpropning og hængelås, som ved tilsynet var aflåst. Boringerne er omgivet af brøndring, som sikrer mod beskadigelse af boringsrør. Alle borerør er hævet over jord, og er således beskyttet mod indtrængning af overfladevand.

*Alle 7 boringer på deponiet er omkranset af betonrør.*

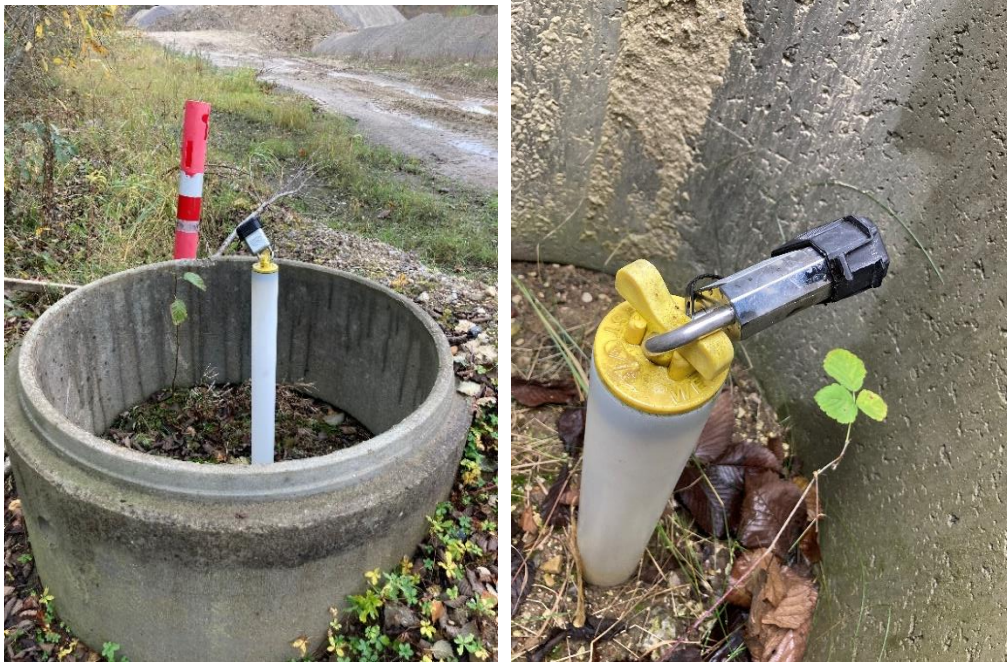
De 5 nye borerer er alle forsynet med tæt prop og hængelås, der ved tilsynet var aflåst.

Miljøstyrelsen anbefaler, at I benytter mærkning /skilt, som kan printes fra Jupiters hjemmeside: <https://jupiter.geus.dk/boringsskilt/>
