Tilsynsrapport til offentliggørelse

Virksomheder
J.nr. MST-1272-01741
Ref. Bevch/Tisch
Dato: 23. Januar 2020

Virksomhedens navn	Ganløse Miljøanlæg
Virksomhedens adresse	Toppevadvej 26, Søsrum, 3660 Stenløse
CVR nummer	49979517
Virksomhedstype	5.4 Deponeringsanlæg >10 t/dag eller kap. >25.000 t
Tidspunkt for tilsynet	21. oktober 2019
Baggrunden for tilsynet	Basistilsyn
Varsling af tilsynet	8. oktober 2019
Deltagere fra virksomheden	Nicolai Boss Nielsen (NBN) og Dan Hansen (DH)
Tilsynet udført af	Tina Schmidt og Lone Grunnet
Tilsynet omfattede	Generel besigtigelse Boringskontrol (kampagnetilsyn)
Materiale udleveret	Eftersendt den 21. oktober 2019: Prøvetagningsinstruks, COWI, 2010 Orienterende forureningsundersøgelse, COWI Consult, 1993

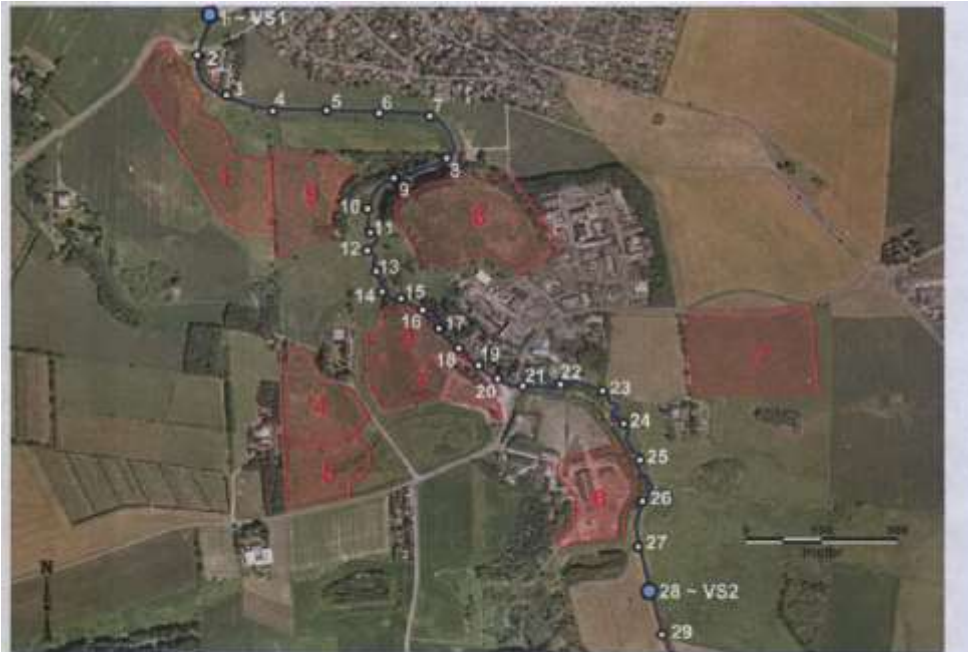
Figur 5.10: Oversigtskort der viser placeringen af de 29 målesteder lang Damvad Å, samt Frederiksborg Amts to vandløbsstationer. Kortet er udarbejdet i MapInfo, på baggrund af temaer udlånt af Grundvandsafdelingen i Frederiksborg Amt.

Den indtegnede nedlukkede losseplads på Ganløse Miljøanlæg (areal nr. 8) stemmer godt overens med de oplysninger de fremgår af Cowis rapport fra 1993. Den nedlukkede losseplads er en gammel fyldplads, der lukket ned omkring 1994/1995.

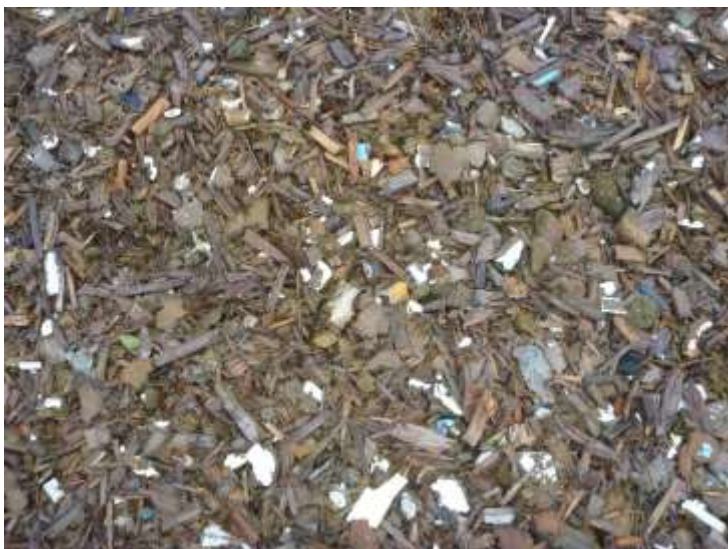
Deponiet strækker sig ikke over hele adressen/matriklen. NBN og DH var ikke sikre på den præcise afgrænsning af depotet, men ville efter tilsynet fremsende materiale til afklaring heraf. På den del af arealet, som med sikkerhed er gammelt deponi, var pladsen rømmet for oplag af træflis, og der er ikke planer om at etablere nye aktiviteter. Arealet var ikke bevokset, og man kunne se spor af træflis fra både ubehandlet og behandlet træ med fx malingrester, se fig. 1. På deponiet stod enkelte tomme containere, som ikke var i brug.

Fig. 1 Flis fra behandlet og ubehandlet træ oplagres ikke mere på deponiet, men kan ses i underlaget i større eller mindre grad.

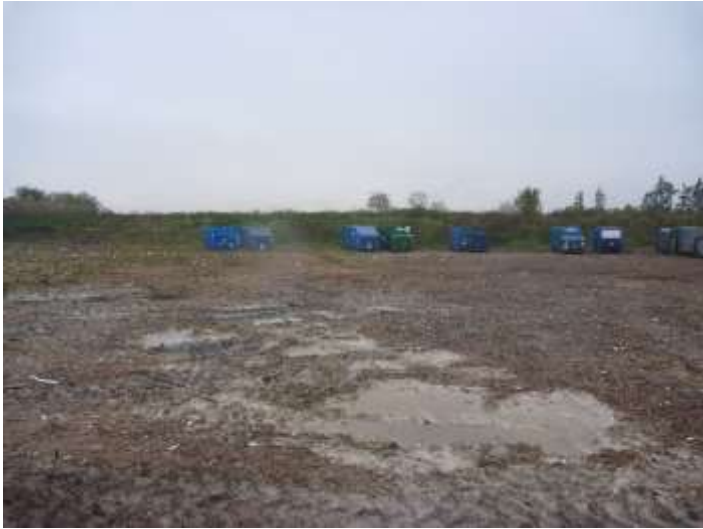
Fig. 2 På deponiet oplagres enkelte tomme containere, der ikke er i brug.

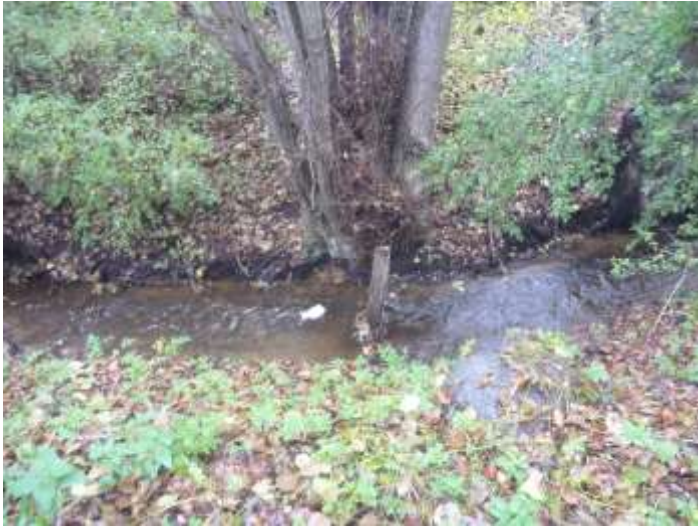
Der prøvetages også i vandløbet. Nedstrøms prøvetagningslokalitet blev ikke lokaliseret, men vi så den opstrøms lokalitet, se fig. 3. Monitering i bækken påviser ikke perkolatpåvirkning af bækken /1/, og Miljøstyrelsen gjorde opmærksom på, at virksomheden har mulighed for at ansøge om fjernelse af miljøgodkendelsens vilkår om monitering i bækken.

Fig. 3 Opstrøms prøvetagningslokalitet i bækken.
