## Tilsynsrapport til offentliggørelse

| Virksomhedens navn | I/S Skovsted Losseplads |
| Virksomhedens adresse | Kanstrupvej 3, 7700 Thisted |
| Tidspunkt for tilsynet | 16. februar 2026 kl. 12:00 |

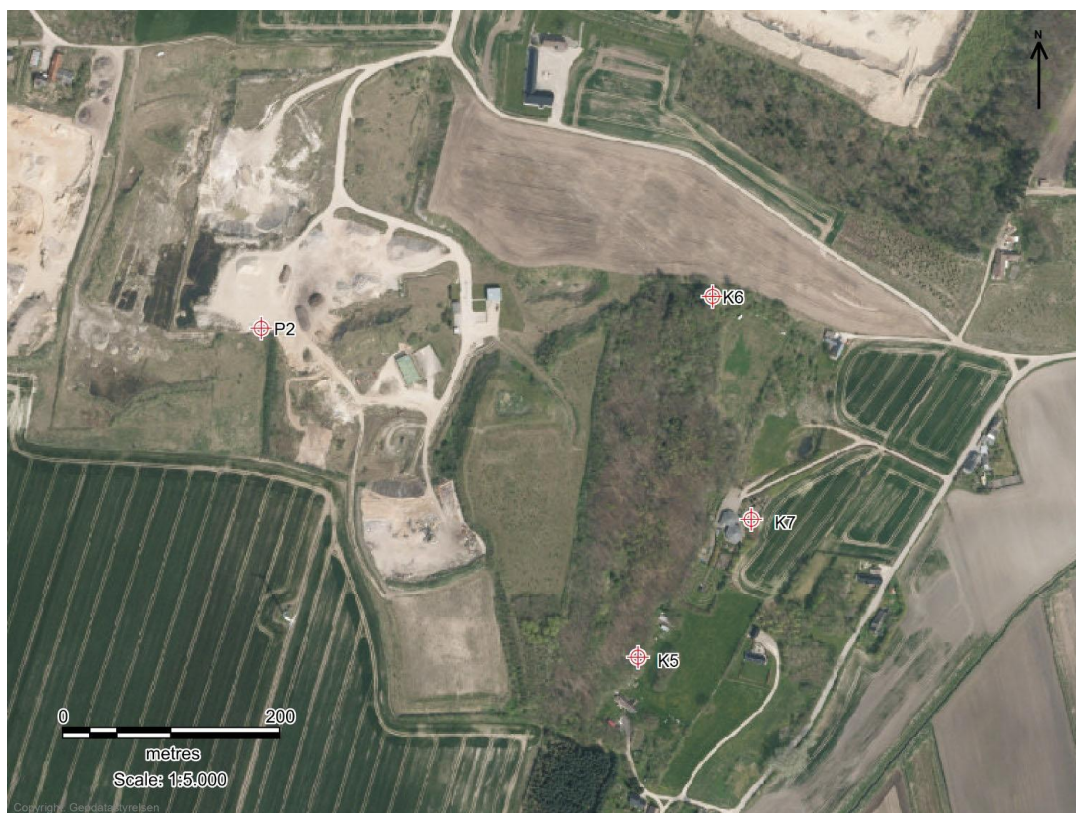
*Figur 1. Skovsted losseplads med placering af monitoringsboringer. P2 er opstrøms, mens de øvrige er nedstrøms deponiet. Kilde: deponiets årsrapport*

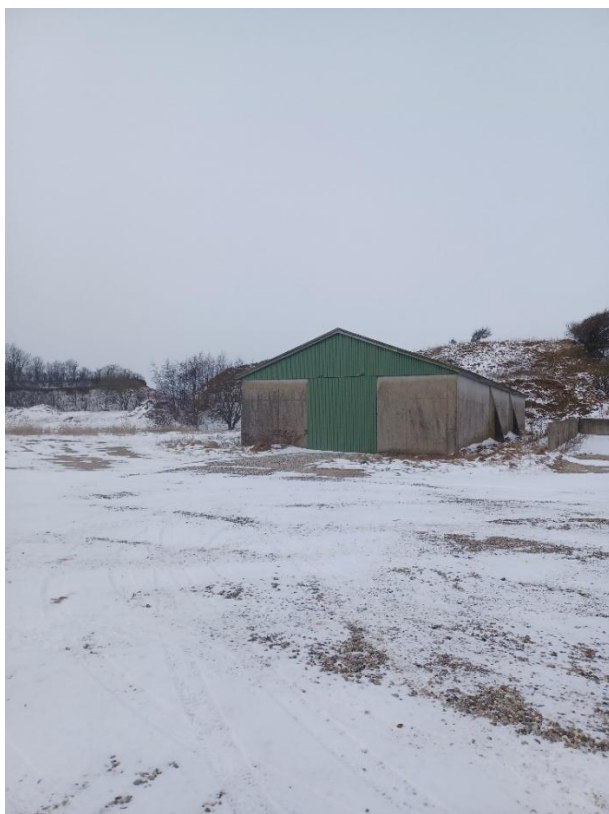
Hallen hvor det tidligere specialdepot for batteriaffald har været, blev ikke besigtiget på tilsynet, da porten ikke kunne åbnes pga. frost. I/S Skovsted oplyste, at hallen tidligere blev brugt til opbevaring af affaldsbeholder og at aktiviteten ophørte d. 1. oktober 2025. Der er på ejendommen også en garage der har været anvendt, da deponiet var aktivt. Denne blev set på tilsynet og står også helt tom og rengjort.

*Foto 2. Hallen, det tidligere specialdepot for batteriaffald*

Miljøstyrelsen oplyste, at hvis Kommunen i fremtiden vil bruge hallen og øvrige anlæg/bygninger, skal der sendes en projektbeskrivelse til Miljøstyrelsen for at vurdere hvorvidt projektet er godkendelsespligtigt, da hallen er stadigvæk en del af deponiet. Se mere under opsummering.

6. Der blev på tilsynet drøftet hvad der skal til hvis der ønskes biaktivitet, der er fra kommunen en tanke om måske at opbevare sneplove og andet materiale i hallen og garagen. Alle aktiviteter også inde i bygninger kræver MST vurdering om godkendespligt, det kan dog også overvejes at udmatrikulere bygningerne fra deponiet og oprette to selvstændige ejendomme hermed er aktiviteterne ikke længere biaktiviteter til det nedlukkede deponi og de almindelige regler skal følges. Der blev på tilsynet udleveret tidligere vejledningsmail imellem MST og deponiet.
7. Opdateret driftsinstruks skal sendes til Miljøstyrelsen senest d. 29. maj 2026.

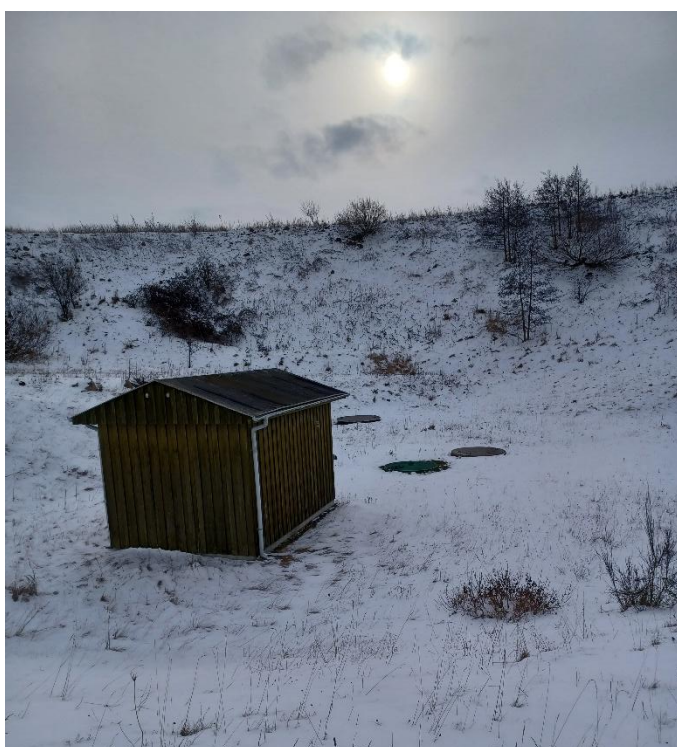
Det har ikke været muligt at besigtige pumpehuset eller perkolatbrøndene, da driftspersonalet ikke havde nøglen til disse. Det er medarbejder fra Thy forsyning der har tilsyn og nøgler. Der blev ved tilsynet heller ikke besigtiget grundvandsboringer, da vi ikke kom forbi nogen.

Foto 2. Pumpehuset og perkolatbrøndene fra deponiet der pumper videre til renseanlæg for alle etaper.

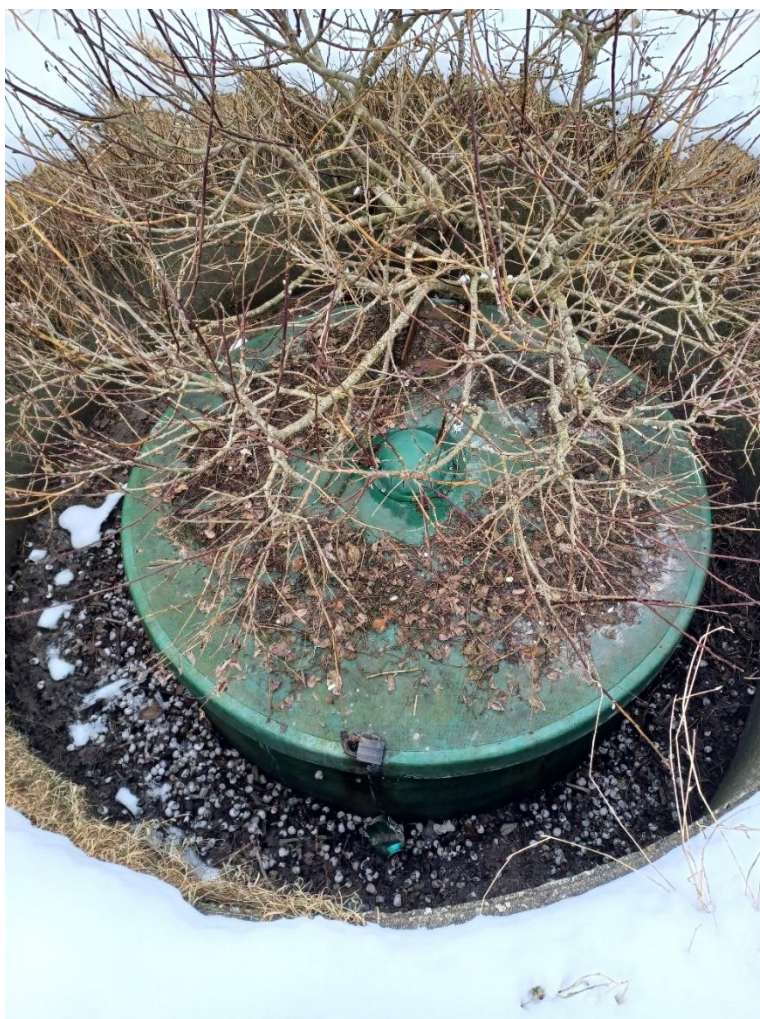
Der blev lokaliseret en perkolatbrønd i den sydlige del af etape 5 (mod etape 4). Jf. "Plan Thisted Kommune 26-04-23", fremsendt til Miljøstyrelsen d. 1. maj 2023, som opfølgning på tilsynet i 2022, er brønden en samlebrønd for det samlede anlæg, dvs. etape 1-4.

Ved tilsynet fremstod brønden låst med rusten hængelås og med træ i kanten, som ses på foto 3. Det blev drøftet, at træet og dets rodesystem kunne skade brøndens stabilitet og tæthedsevner. Brønden blev ikke åbnet og der var usikkerhed fra I/S Skovsted om hvem der har nøglen.

Ud fra brøndens tilstand, ser det ikke ud som om den er blevet inspiceret og vedligeholdt de seneste år. Se mere om brønden under opsummering.

*Foto 3. Perkolatbrønd for det samlede deponi (etaper 1-4).*

Der blev konstateret væsentlig kloarkagtig lugt fra perkolatbrønd for det samlede deponi (etaper 1-4), lokaliseret på etape 5 (foto 3). Det vurderes ikke at lugten kan give anledning til gener for naboer. Der var ingen lugt omkring pumpehuset.

1. Asbestenheden på etape 5 afmærkes med pæle. Kun én ud af 4 pæle kunne genfindes på tilsynet. Billede dokumentation skal sendes til Miljøstyrelsen i forbindelse med årsrapport.
2. Træet ved den runde samlebrønd, lokaliseret ved den sydlige del af etape 5, (Foto 3) skal fjernes og brønden skal efterses for eventuelle skader på grund af træet.

Miljøstyrelsen ønsker, på grund af det ikke var muligt at se brønden på tilsynet, at modtage en redegørelse med dokumentation for eftersynet hvor standen af brønden og perkolat opsamlingssystemet hertil vurderes. Vi ønsker at modtage redegørelsen senest d. 29. maj 2026.

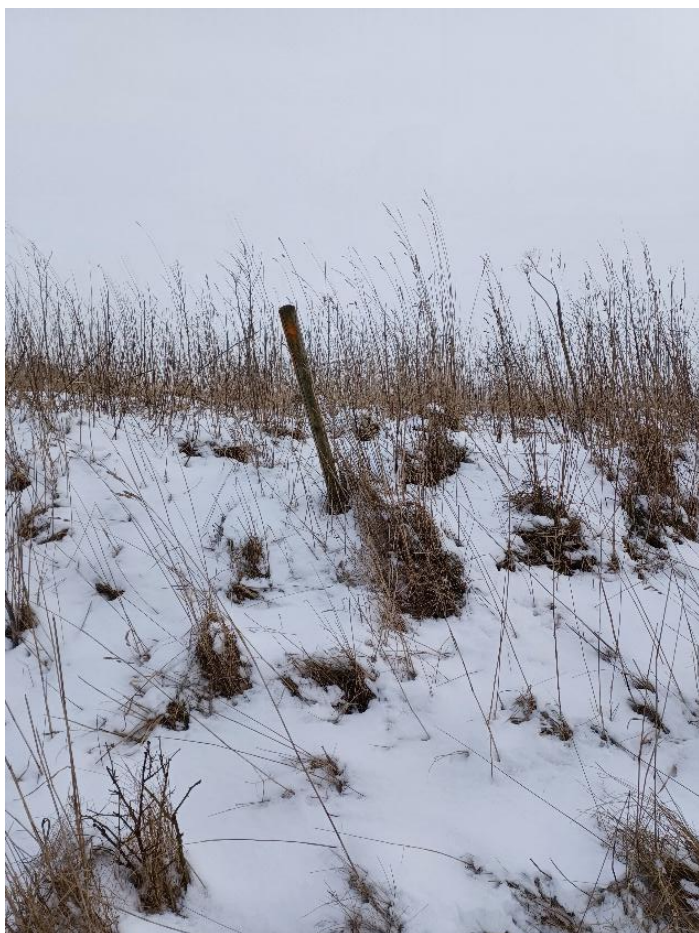
Markeringspæle for asbestcellen på etape 5

Ved tilsynet har det ikke været muligt at lokalisere 3 ud af de 4 markeringspæle for asbestcellen på etape 5. Se mere om markengspælene under opsummering.

*Foto 4. En af de 4 markeringspæle for asbestcellen på etape 5.*

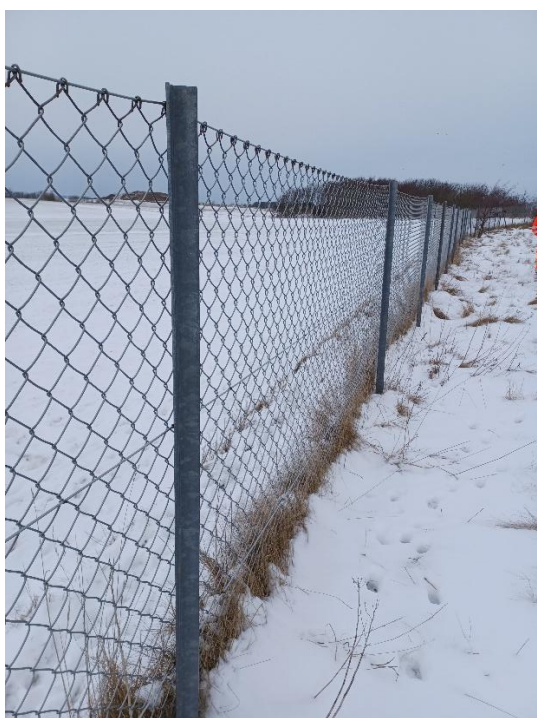
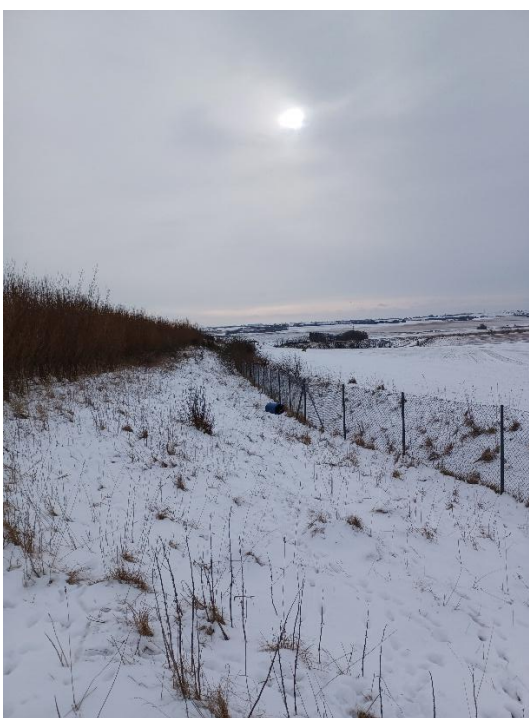
*Foto 5. Hegnet som ses indenfor deponiets grund (vestlige del).*

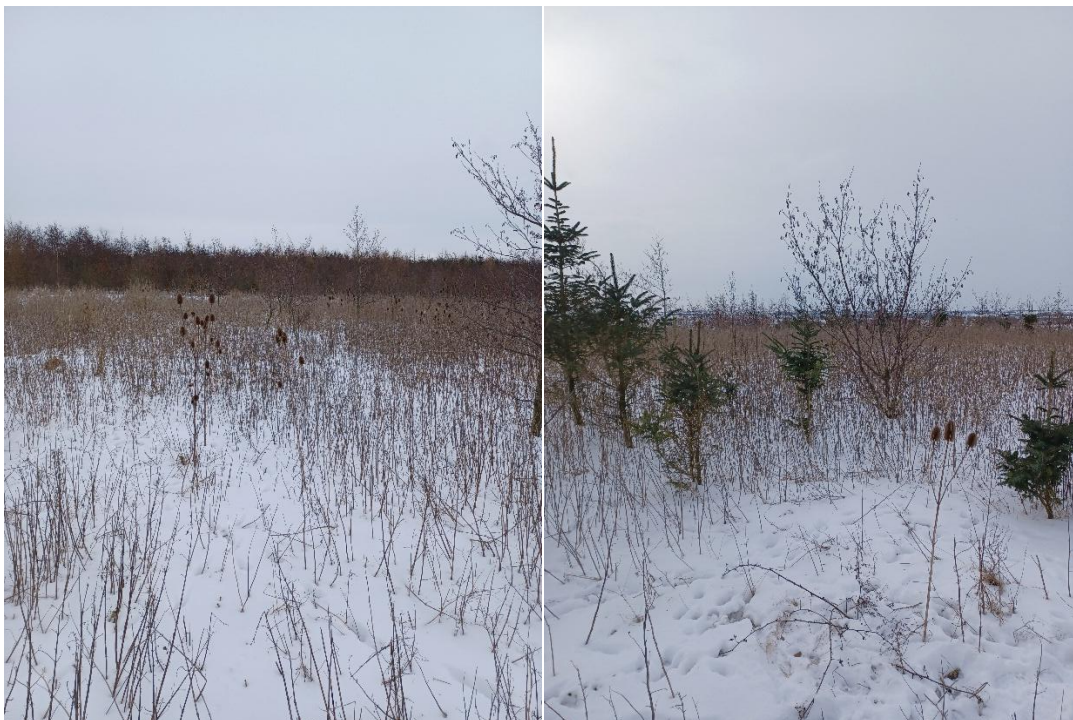
Arealet er besigtiget. Beplantningen på etape 5 ses at være i vækst nogle steder med træer og buske, men der ses også "tomme områder", især på den sydlige del af etapen. (Foto 6) Det blev oplyst at området står tæt med brændenælder og højt ukrudt om sommeren. Se mere under opsummering.

Foto 6. Beplantningens tilstand pr. 16. februar 2026 på etape 5. Der stod mange tørre nældestængler.

3. Den blå plastik tønde der lå på deponiet skal fjernes. Miljøstyrelsen ønsker at modtage besked om dette senest d. 29. maj 2026.
4. Beplantning på enhed 5 – Der er enkelte bare pletter på enhed 5. Det er aftalt, at deponiet følger op behov for nødvendigt omfang genplantes, evt. gennemgå hvilken aftale der er for vedligehold/tilplantning.
5. Overskridelse af alarmgrænser for ledningsevne i grundvand – Miljøstyrelsen forventer at indskærpe vilkår K5 *Overskridelse af alarmgrænser* i afgørelse om Overgangsplan for deponiet af 14. december 2009.

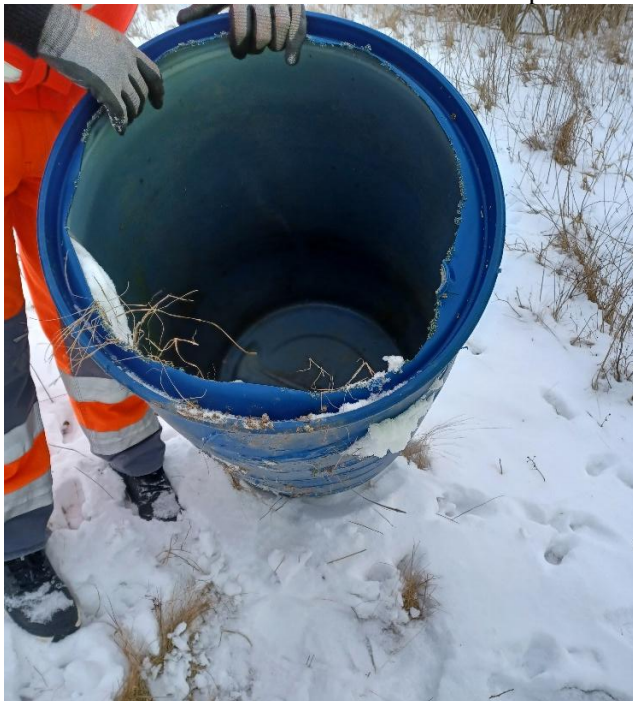
Der blev ved tilsynet lokaliseret en tøm blå tønde, muligvis brugt til dyrefoder. Deponiet havde ikke kendskab til det. Se mere under opsummering.

Foto 7. Blå tønder lokaliseret ved deponiet.
