Tilsynsrapport til offentliggørelse

Tilsynsrapport

Virksomhedens navn	Holbæk Havbundssedimentdepot
Virksomhedens adresse	Parallelvej 33, 4300 Holbæk
CVR nummer	24191974
Virksomhedstype	5.4 Deponeringsanlæg >10 t/dag eller kap. >25.000 t
Tidspunkt for tilsynet	03.10.2018
Baggrunden for tilsynet	Basistilsyn
Varsling af tilsynet	03. juli 2018
Deltagere fra virksomheden	Mia Engelhardt og Lars Hansen
Tilsynet udført af	Palle Olsen, Lone Grunnet og Patrik Jørgensen
Tilsynet omfattede	Basistilsyn. Kontrol med vilkår i Revurdering af miljøgodkendelse for Holbæk Havbundssedimentdepot af 9. dec. 2009
Materiale udleveret	Midlertidig dispensation for manglende uddannelse

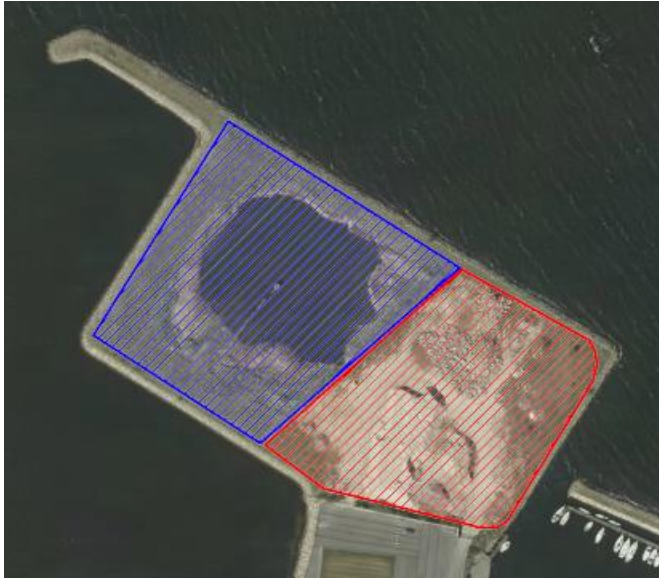
Figur 2. opdeling af deponiet. Celle 2 (blå), og celle 2a (rød)

Deponiet er indrettet med 2 celler (figur 2). Celle 2 og celle 2a. Af årsrapport 2017 fremgår at celle 2 har en restkapacitet på 5.300 m³. Celle 2a er afsluttet og afventer nedlukning og slutafdækning.

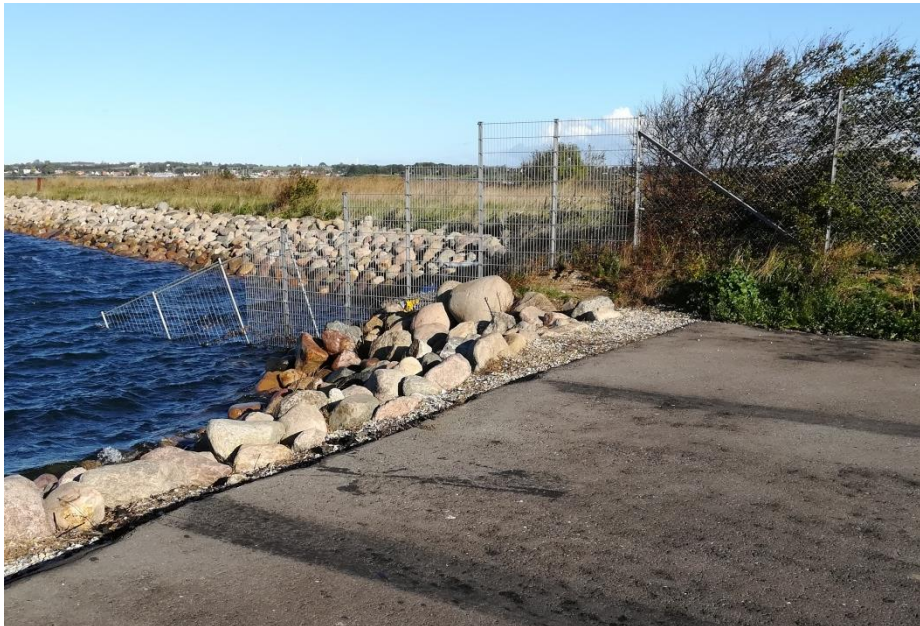
Figur 3. Hegn på landsiden af deponiet.

Deponiet var, mod landsiden, indrettet med 2 meter højt hegn (figur 3). Miljøstyrelsen vurderede at der ikke var offentlig adgang til deponiet. Deponiet var yderligere omringet af stendæmninger. Dæmningerne fremstod intakte og stabile (figur 4).

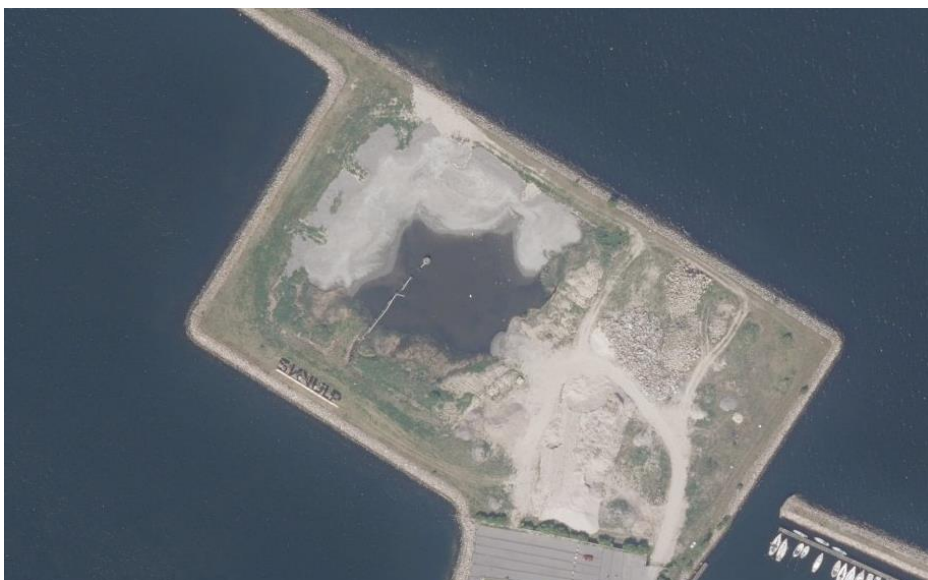
Senest er der tilført materiale fra Holbæk Gl. havn og Hørby. Materialet er tilført til den indre side af deponiets dæmning (se figur 5), som foreskrevet i revurderingen. En mindre del af det tilførte materiale er tilført via lastbil, til den østlige side af celle 2.

Figur 5. Orthofoto, sommer 2018. Gråt område indikerer at sediment er tilført korrekt til deponiet.

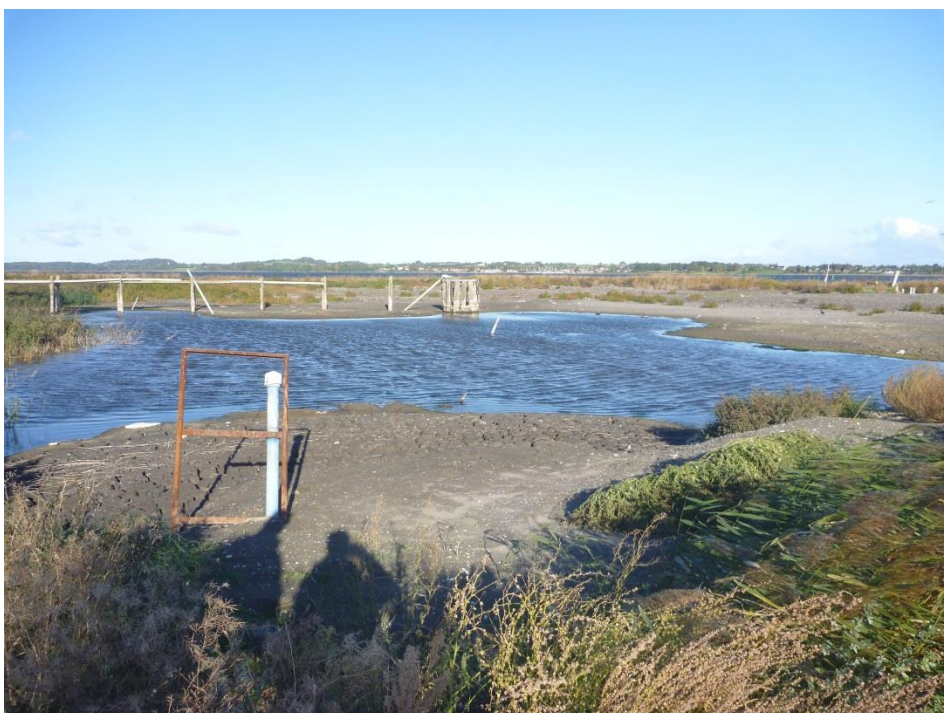
Overskudsvand fra indspuling, udsiver via dæmning til Holbæk fjord. I celle 2 er der stadig en væsentlig mængde overskudsvand (figur 7). Dele af celle 2 er således ikke stabil for fodgængere.

Figur 6. Rester af overskudsvand fra sidste indspuling.

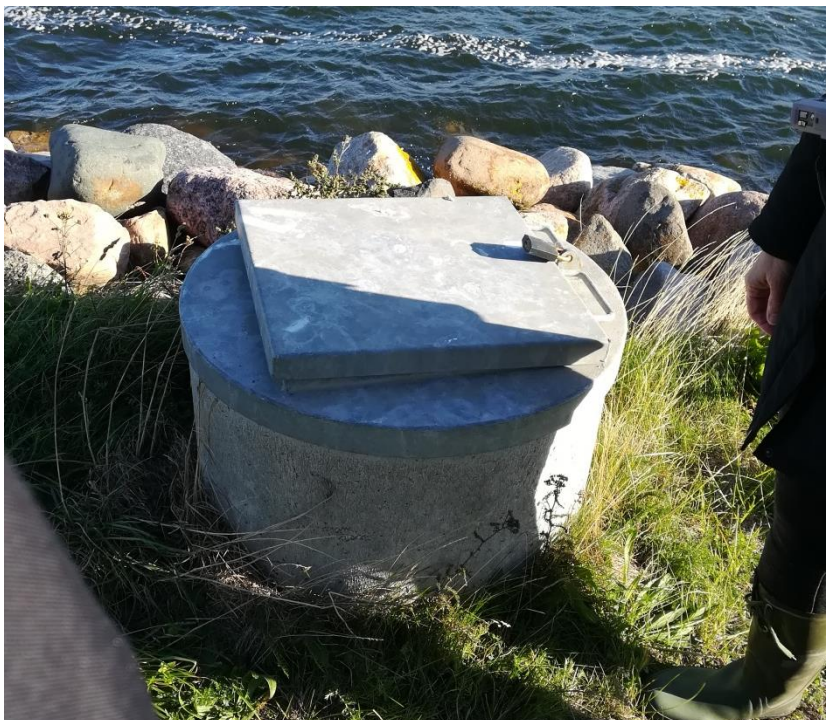
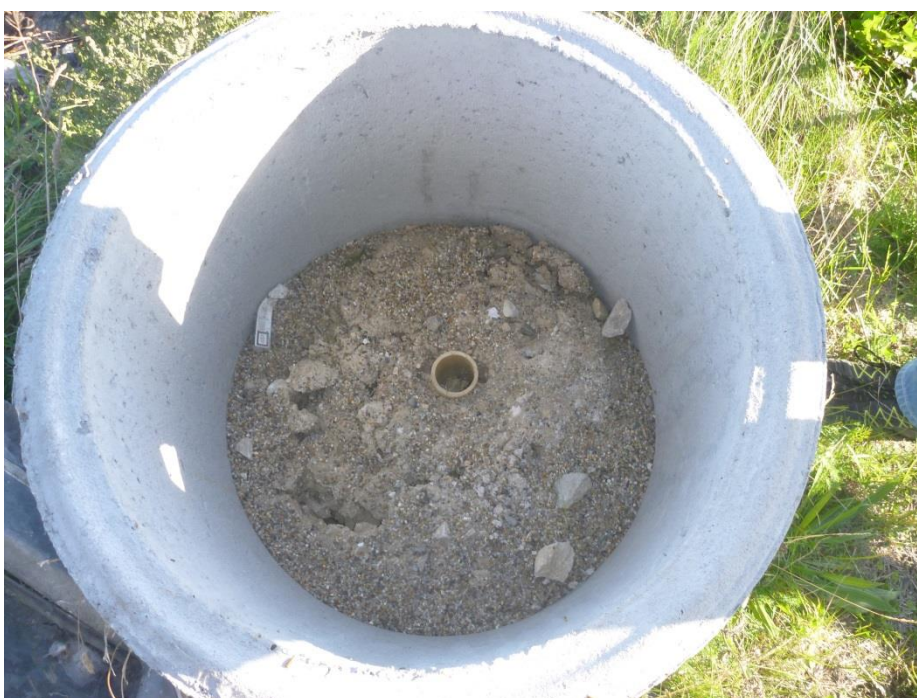
Overskudsvandet bliver bl.a. monitoreret fra en prøvebrønd, placeret tæt ved dæmningen omkring celle 2 (figur 7). Brønden var installeret med aflåselig låge. Dog var hele brønddækslet løst, og kunne løftes uden brug af nøgle. Nede i brønden var røret fyldt med mindre sten (figur 9), hvilket umuliggør prøvetagning. Miljøstyrelsen har anmodet Holbæk Kommune, om at rengøre brønden og forsyne boringen med de fornødne oplysninger jf. Brøndborerbekendtgørelsen, Bek. nr. 1260 af 28. oktober 2013.

Figur 7. Monitoringsbrønd

Figur 8. Monitoringsbrønd indvendigt.

- Rydde op på celle 2. Oplag af farligt og andet affald skal fjernes jf. indskærpelse af 30. okt. 2018. Desuden opfordrer Miljøstyrelsen til at oplag af rent træ fjernes fra celle 2a. Dokumentation for oprydning skal sendes til Miljøstyrelsen umiddelbart efter oprydning.
- Moniteringsbrønden skal bringes til at opfylde krav i Brøndborerbekendtgørelsen, Bek. nr. 1260 af 28. oktober 2013. Brev herom er sendt til Kommunen d. 4. okt. 2018.
- Årsrapport for 2018 skal indeholde status for deltagelse/tilmelding til A-beviset eller driftslederdelen af A-beviset.
- Kopi af driftsinstruks jf. vilkår B5 i revurderingen til sendes til Miljøstyrelsen senest med årsrapport for 2018.

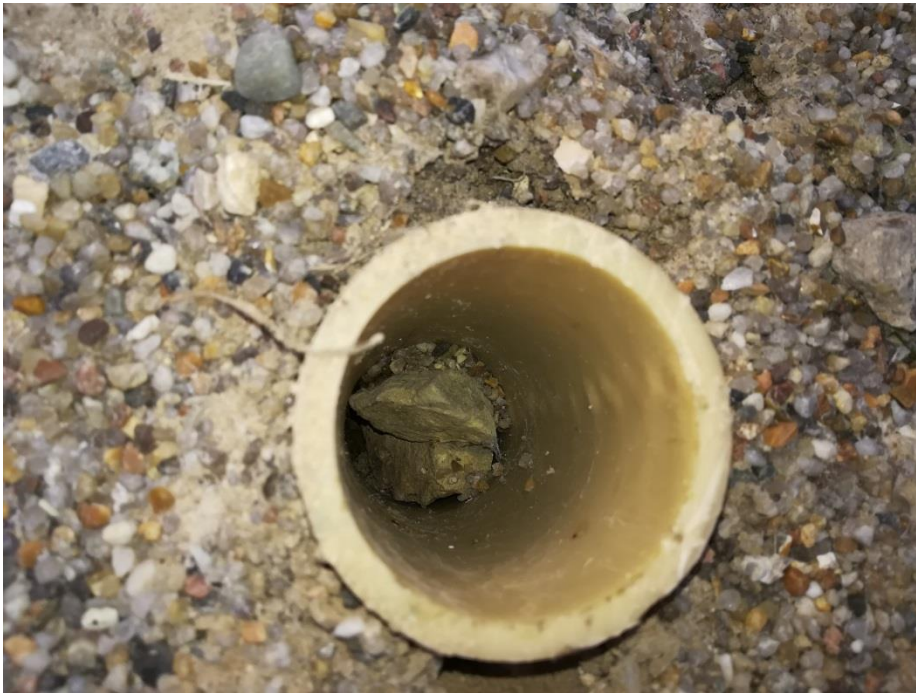
Figur 9. Monitoringsbrønd. Tilstoppet af mindre sten.

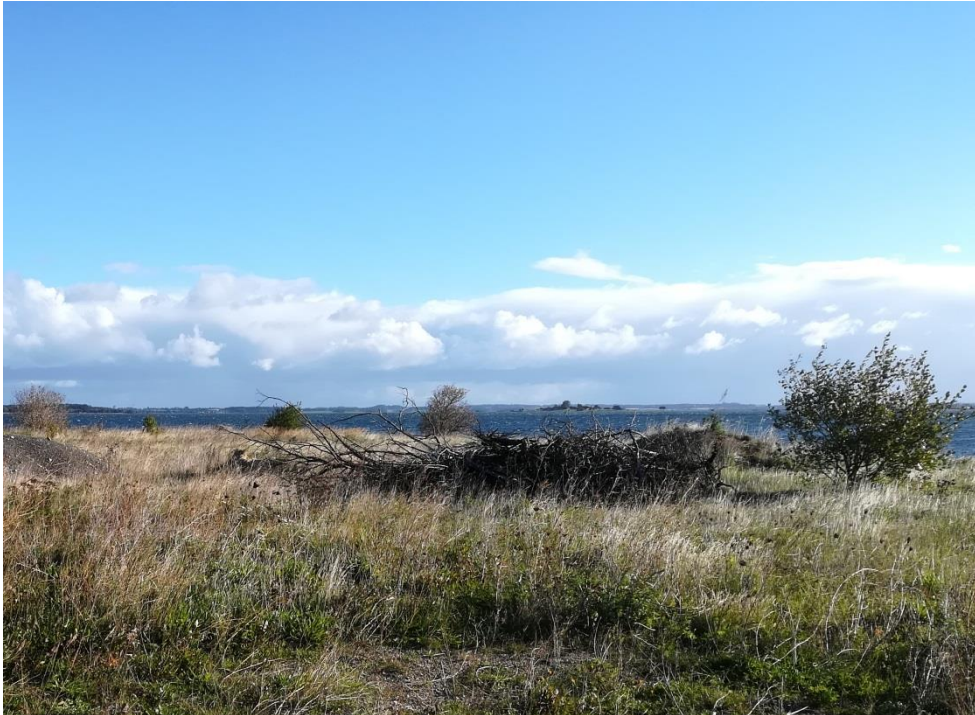
På celle 2a var oplagene af rene materialer som sand og sten. Disse fraktioner er ønsket anvendt til slutafdækning. Der var yderligere oplag af rekvisitter fra festivaller (figur 10 og 11), samt rent træ (kviste). Miljøstyrelsen understregede, at oplagene af rent træ skal fjernes. De resterende oplag vurderes ikke at udgøre en miljømæssig risiko.

Figur 10. oplag af rent træ (kviste) på celle 2a.

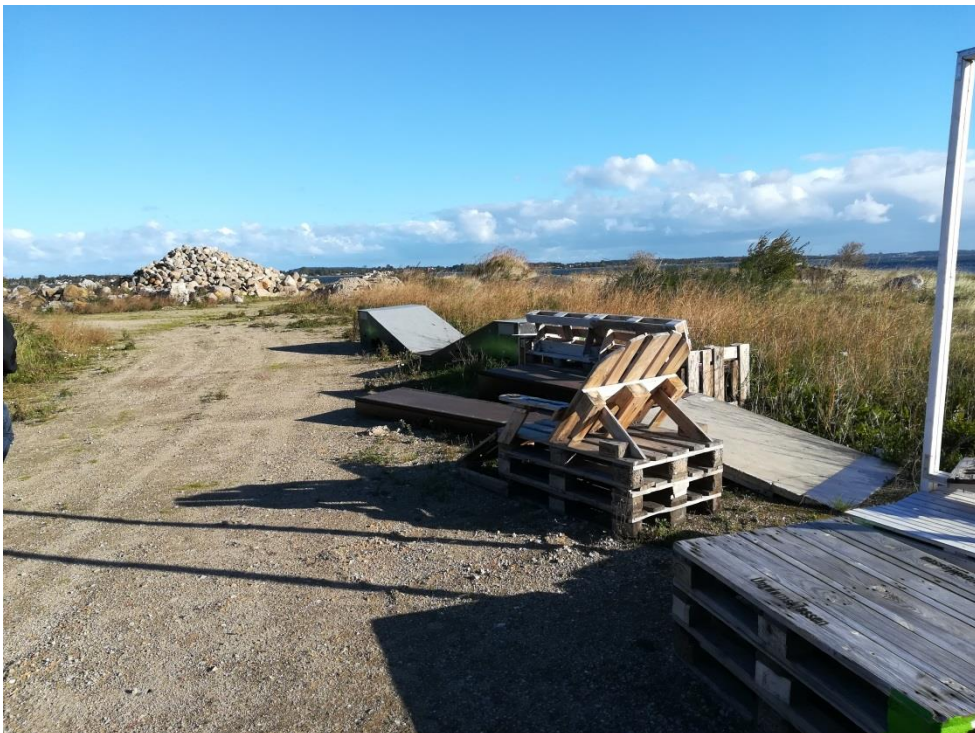
Figur 11. Oplag af rekvisitter på celle 2a. Til venstre i baggrunden kan oplag af rene sten ses.

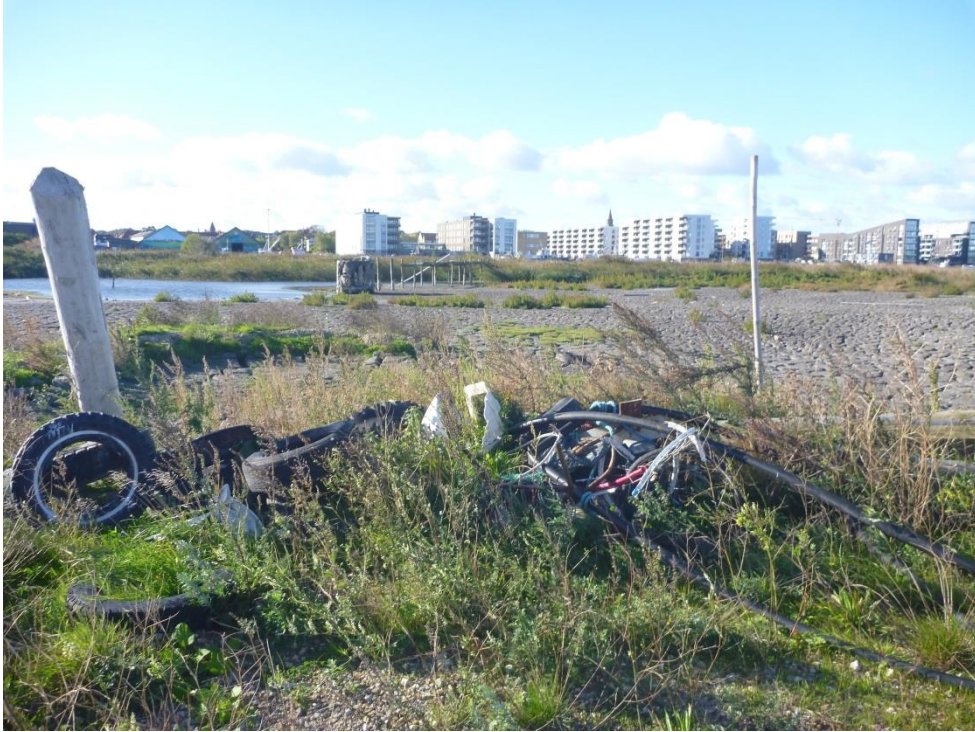
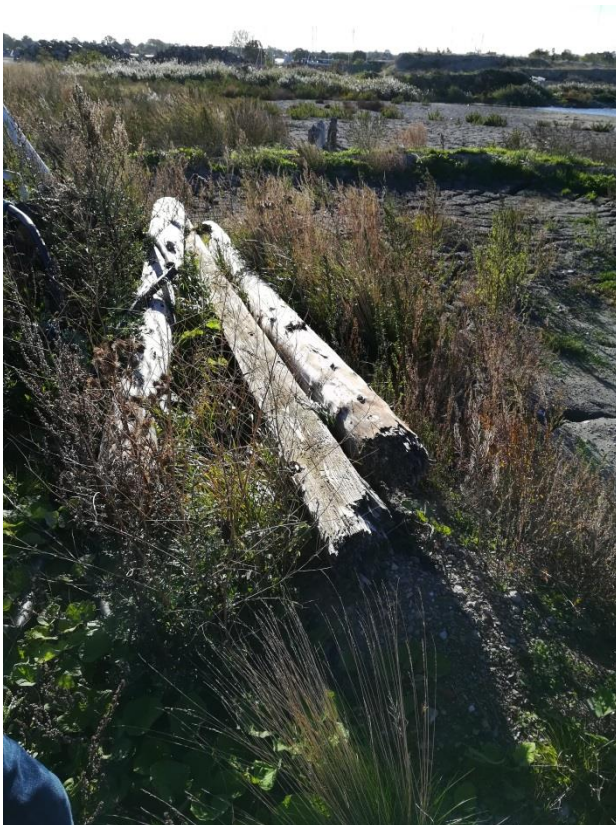
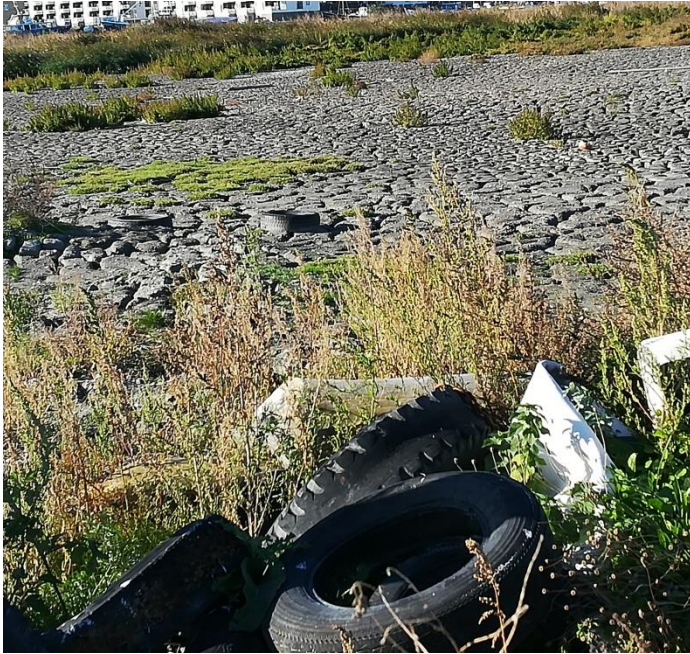
På celle 2 kunne der konstateres mindre oplag af bildæk, gummirester og kreosotbehandlet træ (figur 12, 13 og 14). Miljøstyrelsen har indskærpet forholdet, og opfordrer Holbæk Kommune om at rydde op for disse fraktioner, og efterfølgende dokumenterer til Miljøstyrelsen om dette.

Figur 12. Oplag af dæk, plastic og gummi på celle 2.

Figur 13. Oplag af kreosotbehandlet træ på celle 2.

Figur 14. Bildæk på depotet, i området hvor der sidst er blevet tilført materiale

1. Der er oplag af farligt affald på celle 2. Forholdet er indskærpet d. 30. okt. 2018.
2. Moniteringsbrønd var ikke etableret i henhold til krav i Brøndborerbekendtgørelsen, Bek. nr. 1260 af 28. oktober 2013.
3. Der er ikke valgt en driftsleder af deponiet.

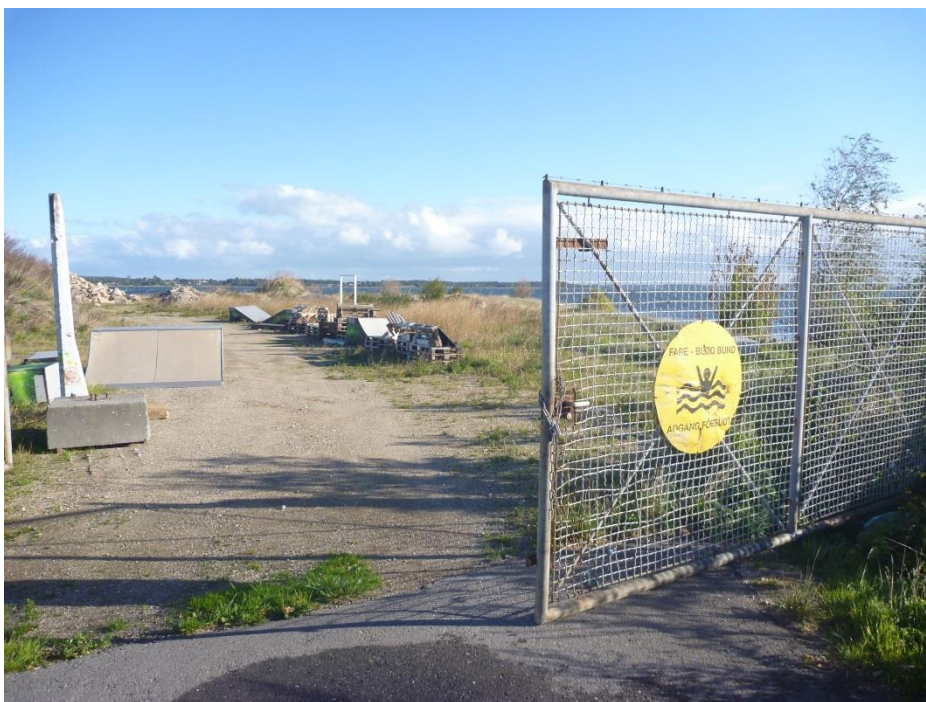
Figur 15. Aflåselig låge til deponiet.

Der var til og frakørsel via Parallevej. Der var aflåselige låger (figur 15).
