## Tilsynsrapport til offentliggørelse

Virksomheder  
J.nr. 2019 - 1997  
Ref. PALET  
Dato: 17. november 2020

Virksomhedens navn	Deponiselskabet Bobøl I/S
Virksomhedens adresse	Bobølmarkvej 8B, 6683 Føvling
CVR nummer	26963486
Virksomhedstype	5.4 Deponeringsanlæg >10 t/dag eller kap. >25.000 t
Tidspunkt for tilsynet	21. oktober 2020
Baggrunden for tilsynet	Basistilsyn
Varsling af tilsynet	21. august 2020
Deltagere fra virksomheden	Winnie Søndergaard
Øvrige deltagere	
Tilsynet udført af	Patrik Leth Flyttov Jørgensen
Tilsynet omfattede	Tilsyn i forbindelse med revurdering. Gennemgang af årsrapport og gældende vilkår. Rundgang på deponiet. Boringskontrol.
Materiale udleveret

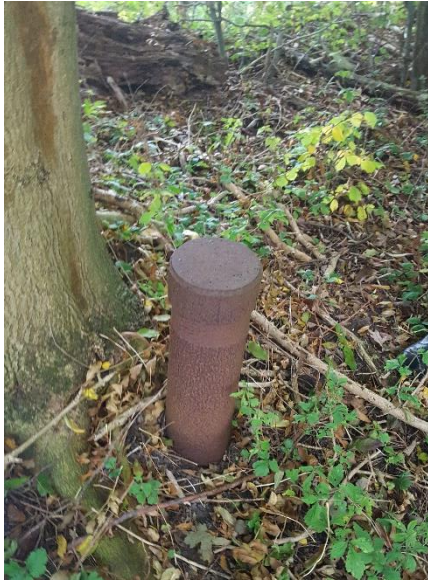
Langs den sydlige del af pladsen blev fundet en boring, som hverken Miljøstyrelsen eller den ansvarlige for pladsen kunne identificere. Boringen var placeret inde i skoven langs grænsen af matriklen, lige syd for skuret hvor der taget gasprøver. Det blev aftalt at Esbjerg kommune vil undersøge, hvad denne boring er og vende tilbage med dokumentationen til Miljøstyrelsen.

*Billede 6 Boring som blev fundet blandt træerne langs den sydlige matrikelgrænse.*

1. Perkolattanken vil få udført eftersyn ved næste rensning af tanken, og dokumentation bliver sendt direkte til Miljøstyrelsen.
2. Esbjerg kommune undersøger, hvad boringen langs den sydlige matrikelgrænse har været/bliver brugt til og sender dokumentation på dette til Miljøstyrelsen.
