Tilsynsrapport til offentliggørelse

Virksomhedens navn	Kåstrup Losseplads
Virksomhedens adresse	Kåstrupvej 20, 7860 Spøttrup
CVR nummer	14760504
Virksomhedstype	5.4 Deponeringsanlæg >10 t/dag eller kap. >25.000 t
Tidspunkt for tilsynet	24.11.2020, kl. 9.30 – 12.00
Baggrunden for tilsynet	Basis-tilsyn
Varsling af tilsynet	Varslet med brev af 12. november 2020
Deltagere fra virksomheden	Mogens Berg (biaktiviteter) Carsten Zaar Hansen (deponeringsaktiviteter)
Øvrige deltagere	
Tilsynet udført af	Inge Lise Therkildsen
Tilsynet omfattede	Udendørs biaktiviteter uden for deponi, oplag og olietank Deponeringsaktiviteter med fokus på deponering af slam og mineralsk affald, gashåndtering (særligt enhederne 6,7 og 8) foruden baselinemålinger, hegning, flowmåling enhed 9 og 10, retablering af færdigopfyldte etaper og enheder, vindflugt, afløbsplan ift. Perkolatprøvesteder, opmåling af pcb-celler.
Materiale udleveret

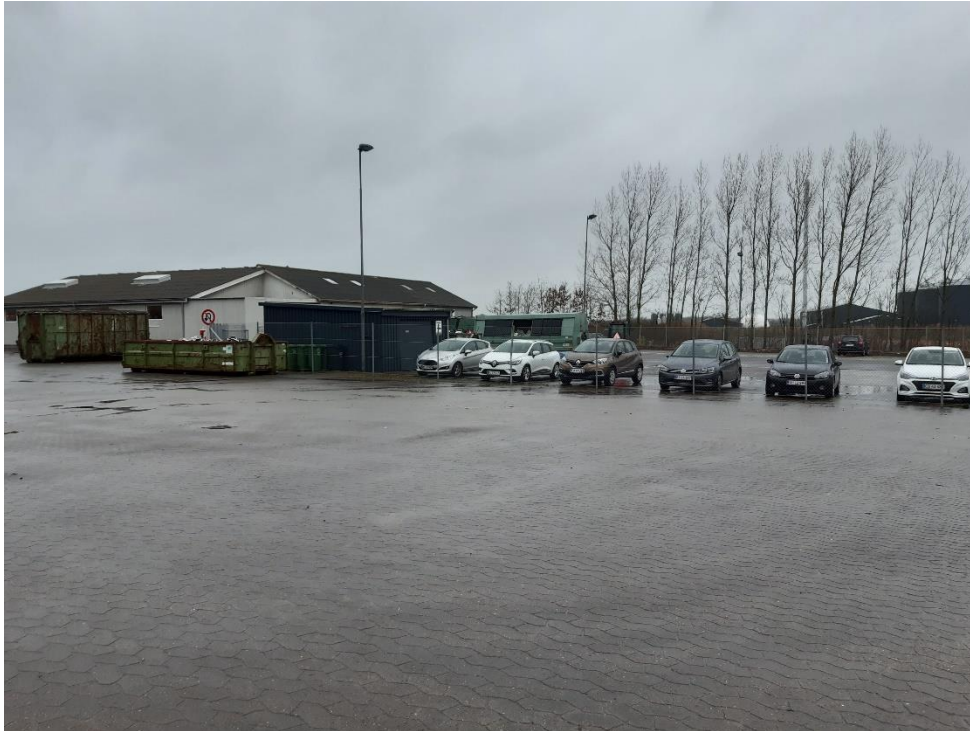
Det oplystes på tilsynet, at en del af den tidligere genbrugsplads nu anvendes af Folkekirkens nødhjælp til genbrugsbutik og parkering for kunder. Dette skal holdes for øje i den verserende drøftelse om selskabsopdeling af aktiviteter på matriklen.

Figur 1: Butiksbygning og parkering afgrænset med hegning fra Kåstrup Løsseplads. Fotograferet fra syd-sydøst mod nord-nordvest.

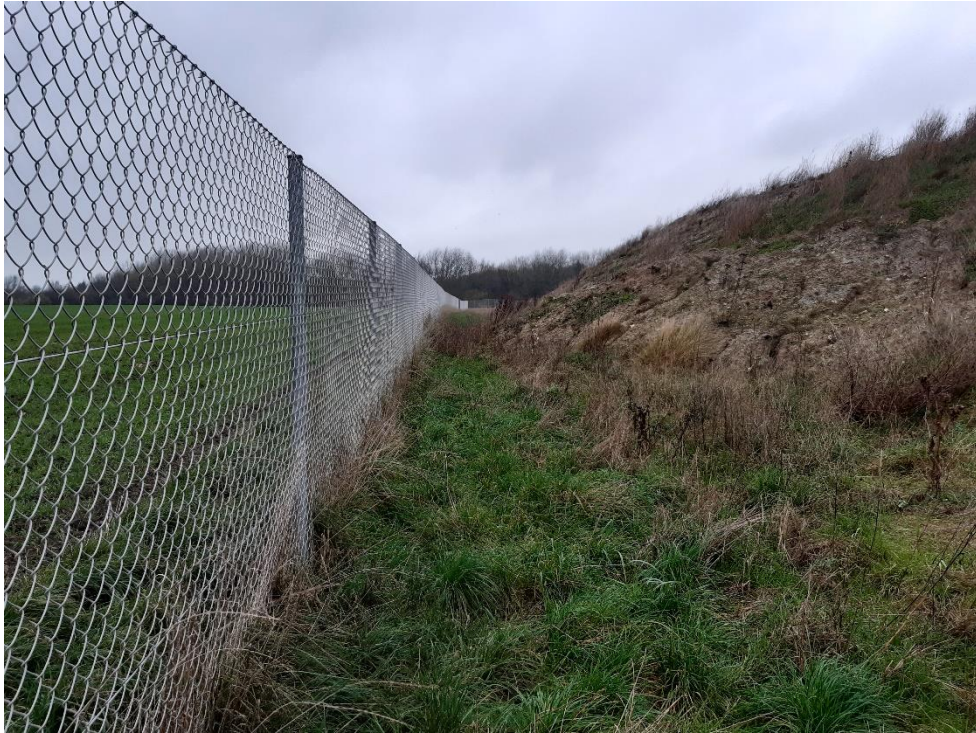
Det kunne konstateres, at hegning var genskabt vest for de to nye deponeringsenheder 9 og 10.

Figur 2: Hegning vest for enhed 9 og 10 fotograferet fra syd mod nord.

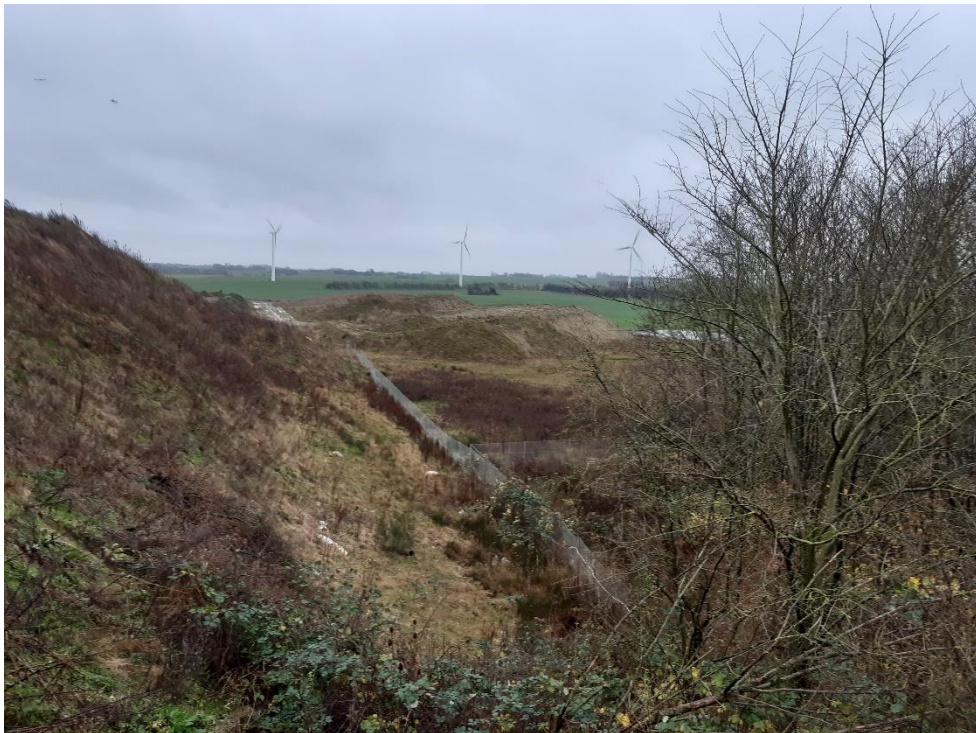
Figur 3: Hegning syd for etape 1 og vest for etape 8 fotograferet fra nord mod syd.

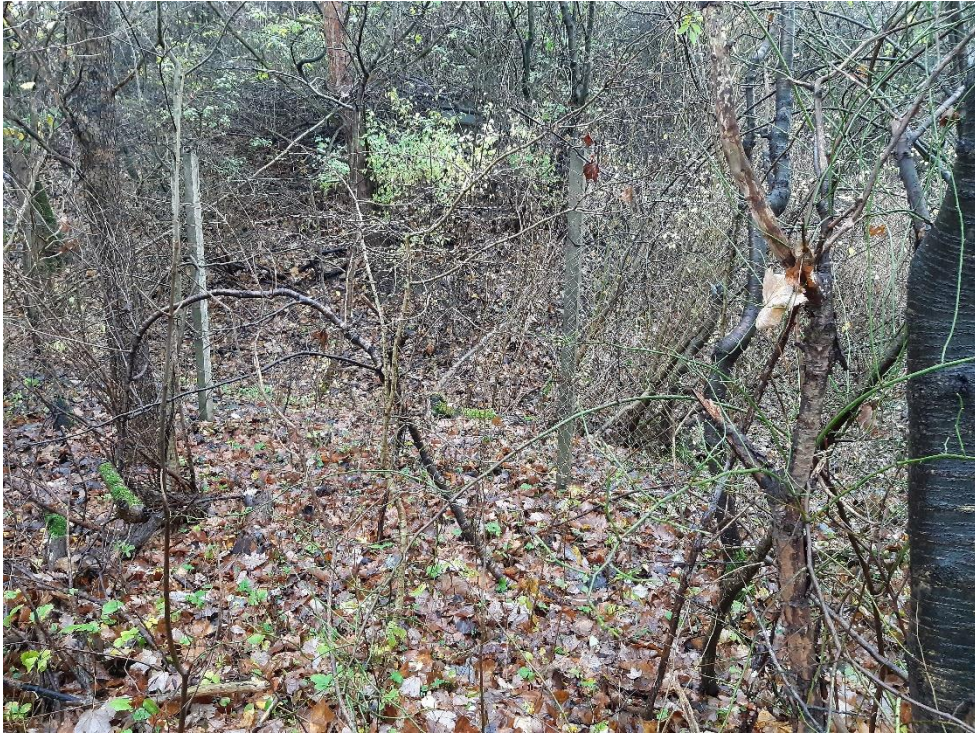
Der kunne dog igen konstateres flere steder, hvor den øvrige hegning var defekt, dels på sydsiden af etape 3 og øst for etape 1. Forholdet indskærpes (se særskilt indskærpelse) og det blev på tilsynet aftalt, at hegnet gennemgås og udbedres inden 1. marts 2021. Særligt hegnet imellem hovedvejen og etape 1 så ud til at være af ældre dato, hvorfor hele strækningen skal gennemgås og i nødvendigt omfang udbedres, således der omkring hele deponiet er et minimum 1,8 m højt hegn.

Figur 4: Foto af defekt hegn tæt ved det nordøstlige hjørne af etape 1. Trådene er imellem de to stolper på fotoet rustet over, således der reelt kun er hegn op i ca. en halv meters højde.

1: Det aftaltes, at hegnet gennemgås og udbedres inden 1. marts 2021. Særligt hegnet imellem hovedvejen og etape 1 så ud til at være af ældre dato, hvorfor hele strækningen skal gennemgås og i nødvendigt omfang udbedres, således der omkring hele deponiet er et minimum 1,8 m højt hegn.

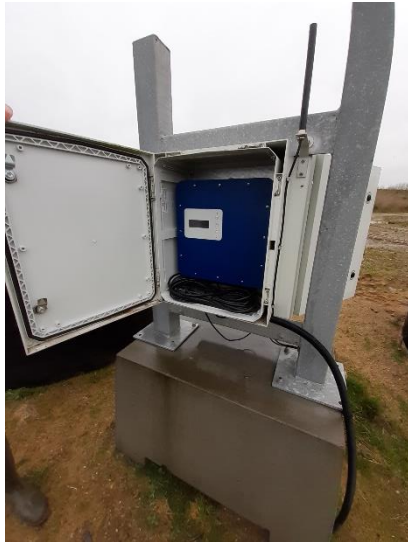
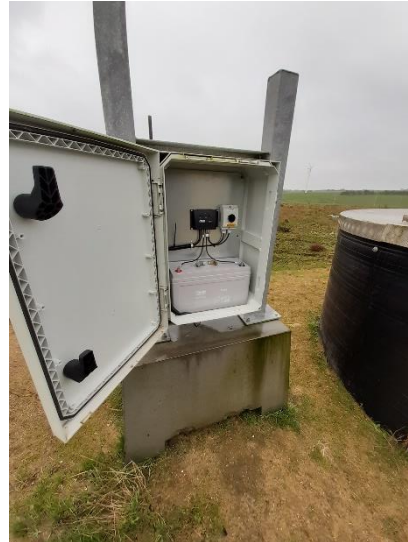
Under tilsynet blev flowmåler for monitorering af det samlede vandflow fra enhed 9 og 10 besigtiget. Der har være problemer med udfald pga. utilstrækkelig strømforsyning fra solceller. Det oplystes på tilsynet, at der nu går alarm til A-bevis-medarbejder, såfremt strømforsyningen til flowmåler svigter, således der kan suppleres med batteristrøm.

Figur 5: Flowmålerskab med solceller (monteret på stang ovenfor skab) og batteri.

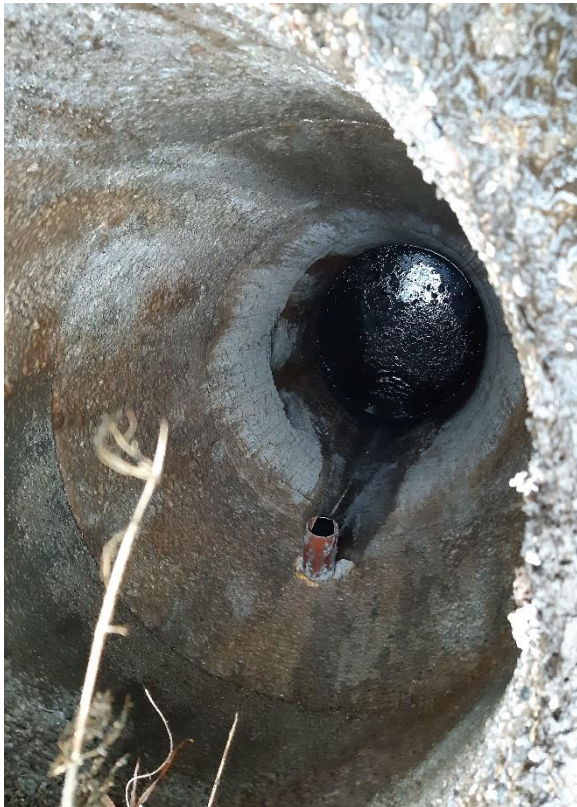
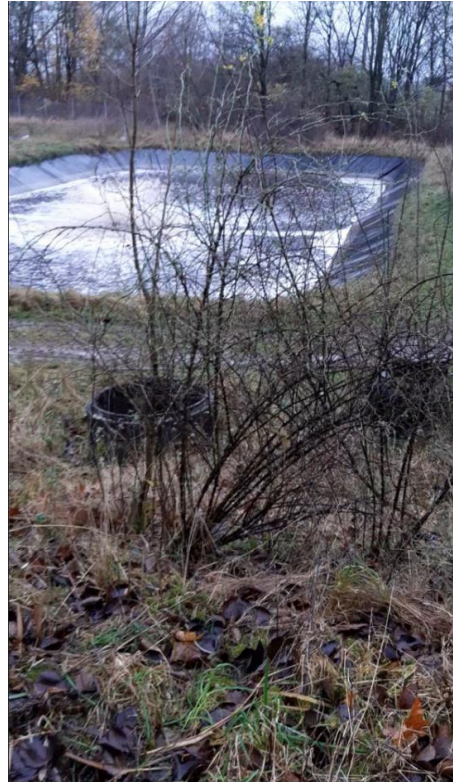
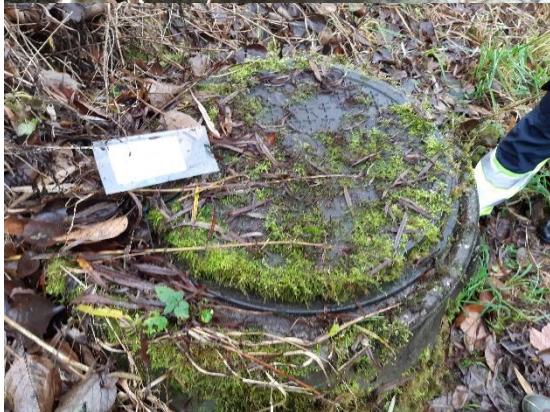
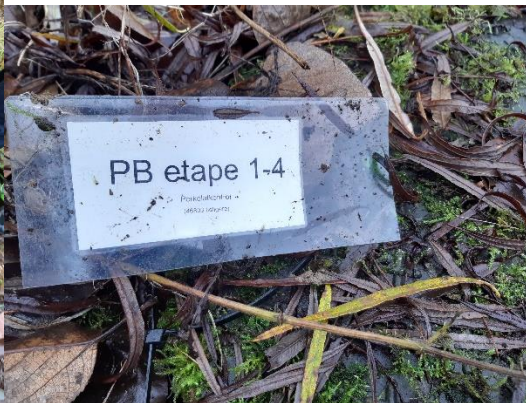
Af afløbsplanen fremgår det, at der bliver udtaget prøver i udløb til østre perkolatbassin beliggende umiddelbart op af pumpestationen. På tilsynet kunne det imidlertid konstateres, at der ikke er noget synligt udløb til dette perkolatbassin, og det oplystes på tilsynet, at dette bassin udelukkende får tilført vand via udligningsrør til/fra det vestre perkolatbassin. Tvært imod var brønd placeret op af skråning mod etape 1 påsat id-skilt med id nr. 46803 (se billeder nedenfor). Denne brønd havde éet synligt indløb fra syd. Nord for denne brønd i retning mod perkolatbassinerne er der placeret brønd med afspærringsventil. Hverken brønd på skråning med id-skilt eller afspærringsventil fremgår af afløbsplanen. Det blev aftalt, at Nomi4S følger op med rådgiver og senior-konsulent og får opdateret afløbsplanen og tydeliggjort, hvorledes afløbsforholdene fra etape 1-4 forløber i relation til afløbsledning fra enhederne 5-10, og hvor prøve for etape 1-4 bliver udtaget.

Figur 6: Øverst til højre billede af afspærringsventil i åben brøndring fotograferet mod nord i retning mod østre perkolatbasin. De øvrige tre fotos viser dæksel, id-skilt og det indvendige af brønd på skråning, hvor der ifølge skiltningen på stedet bliver udtaget perkolatprøver for etape 1-4.

Det fremgår af foto ovenfor, at det indvendige i brønden bærer præg af tidens tand. Behovet for inspektion og vedligehold af afløbssystem vil blive nærmere vurderet ifm. revurdering af Kåstrup Losseplads' gældende miljøgodkendelser.

2: Det blev aftalt, at Nomi4S følger op med rådgiver og senior-konsulent og får opdateret afløbsplanen og tydeliggjort, hvorledes afløbsforholdene fra etape 1-4 forløber i relation til afløbsledning fra enhederne 5-10, og hvor prøve for etape 1-4 bliver udtaget. Opdateret afløbsplan forventes fremsendt inden 26. juni 2021.

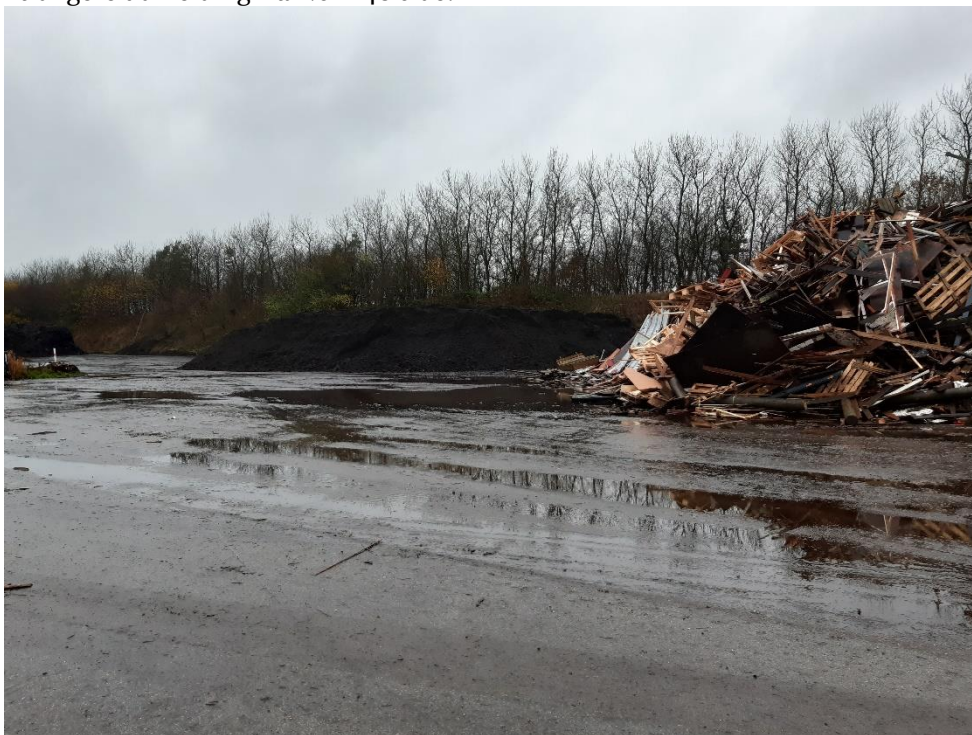
Der kunne konstateres oplag af jord på den befæstede plads nord for etape 3 (plads tidligere anvendt til jordrensning). Det blev oplyst, at jorden undergår kartering under opholdet på pladsen. Såfremt jordkartering ønskes fremadrettet, vil den del af miljøgodkendelse til jordrensning, som omhandler jordkartering skulle indgå i revurdering i modsætning til tidligere udmelding fra Nomi4S side.

Figur 7: Oplag af jord til kartering.

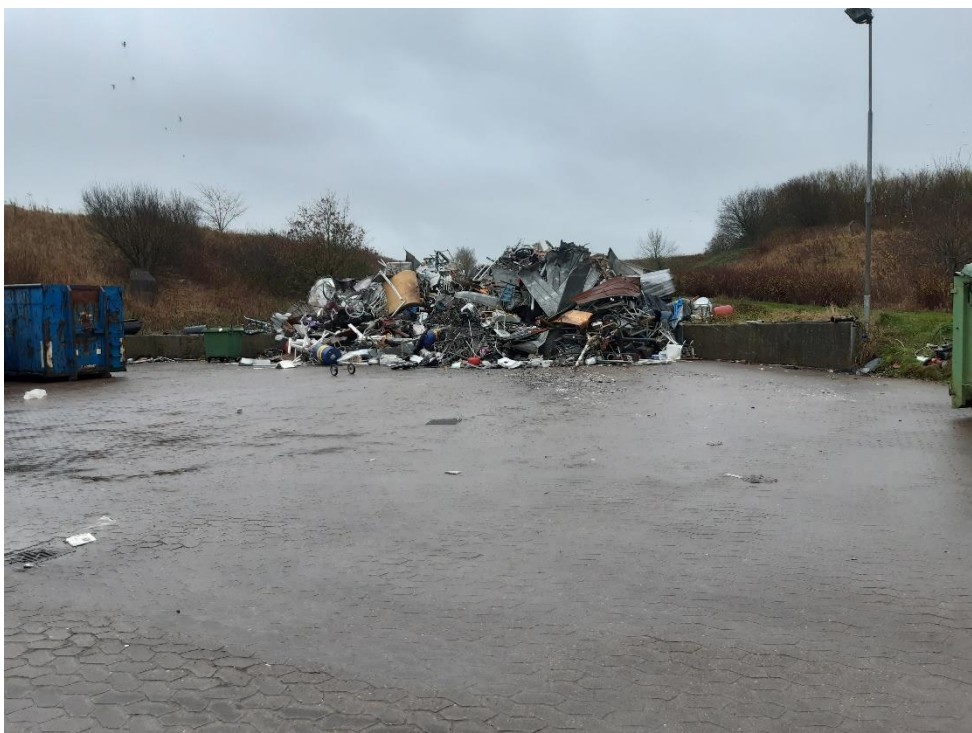
På befæstet areal øst for opkørsel på deponiet var der oplag af metalkrot. Affaldet var skubbet op mod bagvæg, men således, at en del af affaldet var beliggende udenfor befæstet areal. Det aftaltes på tilsynet, at affaldet flyttes, så det fremadrettet kun ligger på befæstet areal.

Figur 8: Oplag af metalskrrot, der er skubbet op, så det ligger delvis udenfor befæstet areal. Opkørsel til deponi/adgangsvej til komprimatorstation ses til højre i billedet.

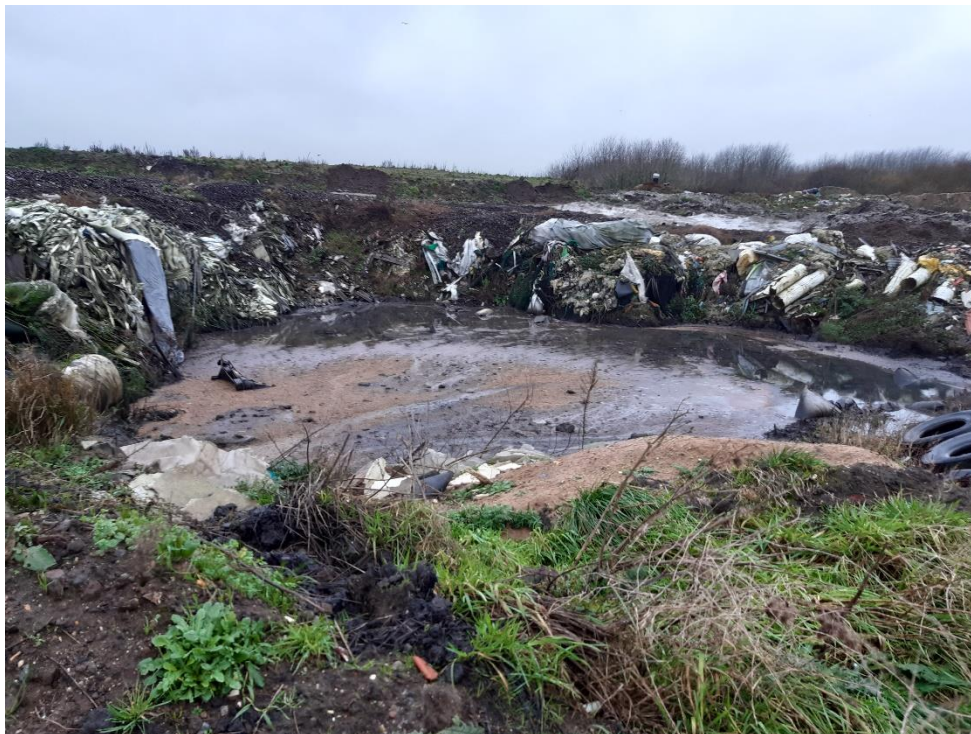
På enhed 8 foregår der deponering af slam. Deponering sker i dag i det samme hul. Der anslås, at der modtages ca. 1.000 tons slam pr. år. Det aftaltes på tilsynet, at tippen for

deponering af slam flyttes rundt på enhed 8, f.eks. ved at skubbe noget af det allerede deponerede affald i slamhullet for derved løbende at skabe nye midlertidige huller for deponering af slam. Slamdeponering skal spredes over et større areal for at undgå, at der skabes bundløse slamhuller i deponiet, som vil være svære at slutafdække og hvor vedligeholdelse af slutafdækningen ligeledes vanskeliggøres, fordi underlaget er mere ustabil end normalt.

Figur 9: Slamhul, hvor der deponeres spildevandsslam på enhed 8.

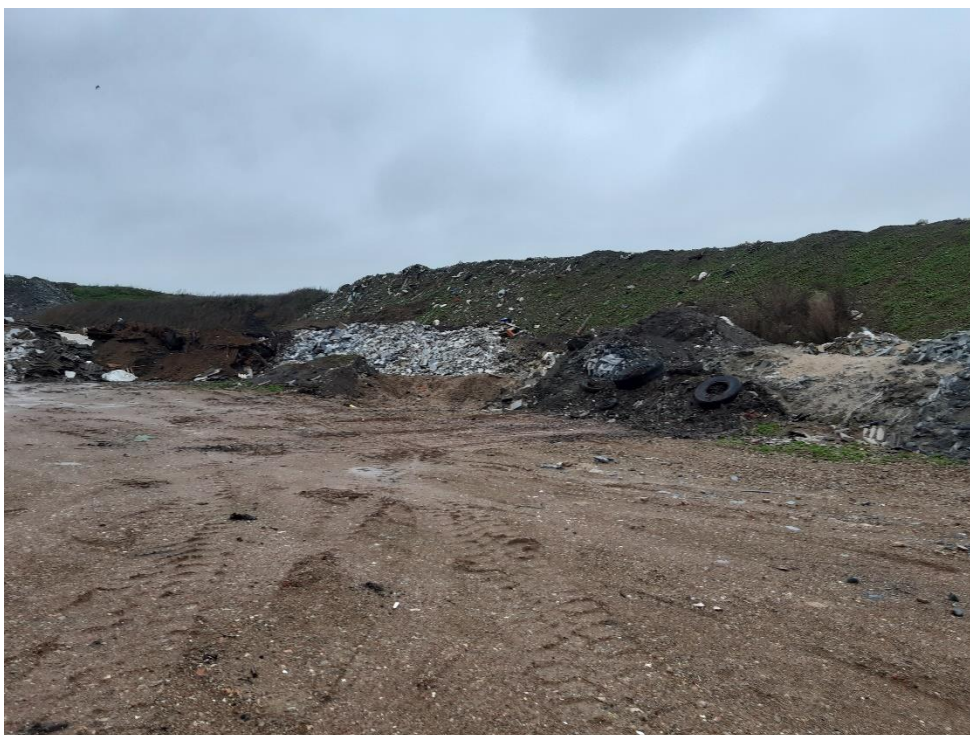
På tilsynet blev der spurgt ind til afgrænsning imellem enhederne (mineralsk) 9 og 10 ift. de blandede enheder 6,7 og 8 og den farlige enhed 5. Der udlægges mineraljord imellem affald på de gamle enheder og mineralsk affald på enhed 9 og 10. Miljøstyrelsen skal henvises til Miljøstyrelsens brev af 6. juli 2018, hvoraf det fremgår, at det adskillende jord skal være et lavpermeabelt lerholdigt lag i en tykkelse af 0,5 m eller alternativt en bentonitdug – jf. i øvrigt tegning H-7003 rev 1, dateret 4. juli 2018.

Figur 10: Adskillelse af affald deponeret på enhed 6 (blandet affald) og enhed 9 (mineralsk affald). Der kan ses et tyndt lag af muldjord/mineraljord op af skråningen oven for den lyse affaldsfraktion.

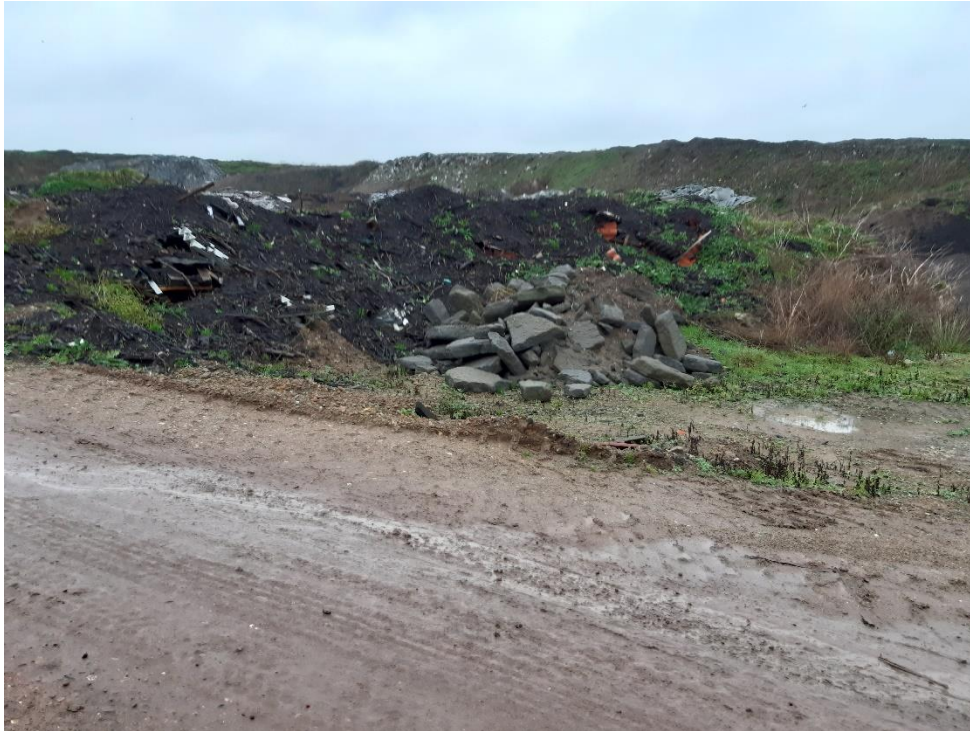
Det kunne ved tilsynet konstateres, at der benyttes kompost med mindre grenfraktioner til daglig afdækning af asbestaffaldet. Dette er i strid med den gældende positivliste for mineralske enheder på Kåstrup Losseplads, og MST indskærper, at der fremadrettet alene benyttes ren jord eller andet mineralsk affald egnet til afdækning, og som er optaget på positivlisten for mineralsk affald. Se særkilt indskærpelse.

Ved at anvende kompost med et højt organisk indhold frem for mineraljord bryder man med reglen om, at der kun må deponeres mineralsk affald på en mineralsk enhed. Samtidig vil det kunne blive nødvendigt med nærmere undersøgelser og evt. håndtering for gas, hvis det viser sig, at der er brugt betydelige mængder kompost i afdækningen. Udvaskningen af komposten vil samtidig kunne påvirke kvaliteten af perkolat fra den mineralske enhed i negativ retning.

Figur 11: På enhed 10 sker der daglig afdækning af asbest med færdig kompost.

2. Indskærpelse af, at daglig overdækning af asbestaffald foretages med kompost i strid med gældende positivliste.

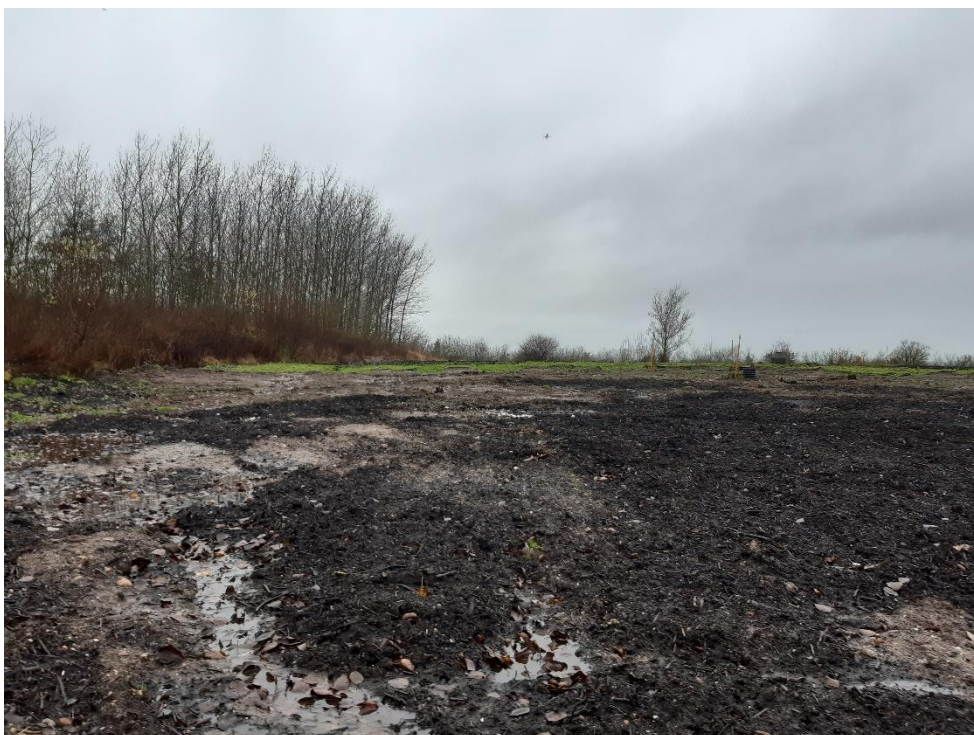
Der mangler den sidste slutafdækning på etape 3, hvor der tidligere har været midlertidig oplag af jordmiler ifm. jordrensning. Endvidere mangler der slutafdækning og reetablering på arealet syd for den store hal på etape 2, hvor der har været godkendelse til neddeling af stort brændbart og øst for den tidligere genbrugsplads, hvor der har været kompostering m.v. I årsrapporten for 2019 er det oplyst, at enhederne 5, 6, 7 er fyldt op. Disse enheder skal derfor også slutafdækkes og reetableres.

Figur 12: Overflade på den vestlige del af etape 3, hvor der tidligere har ligget jordmiler fra jordrensning. Fotograferet fra sydøst mod nordvest

Det aftales, at der i forbindelse med etablering af slutafdækning sikres udjævning, således risikoen for lunger med ophobning af overfladevand undgås. Herunder sikres fornuftigt fald på slutafdækningen, således overfladevand kan løbe af på overfladen i det omfang, overfladevandet ikke perkolerer ned gennem slutafdækningen og affaldet.

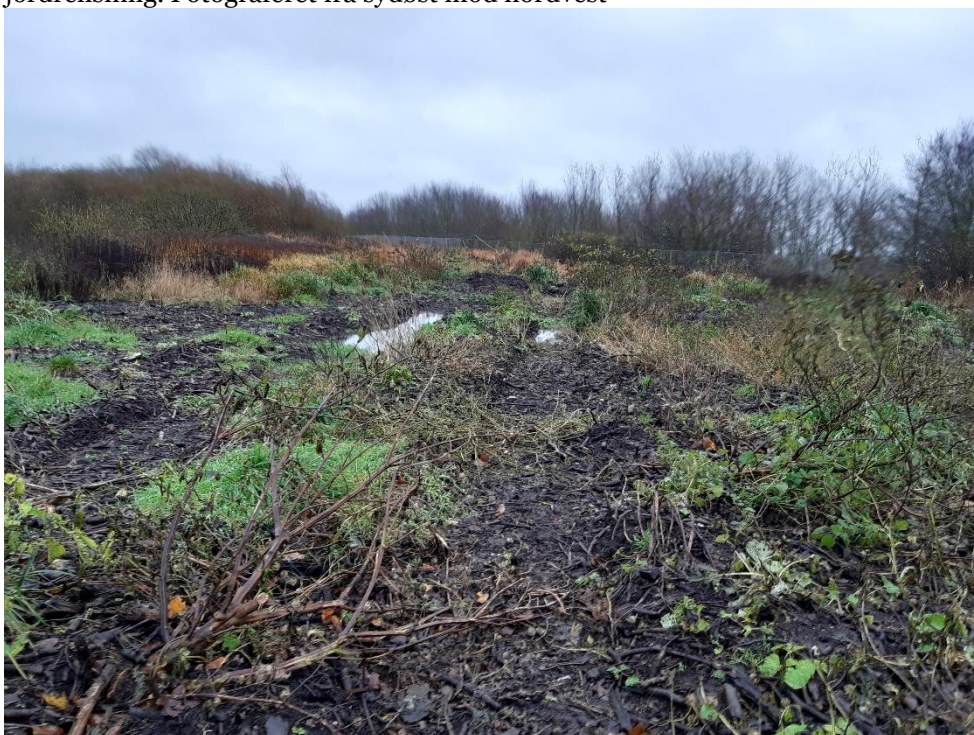
Figur 13: Overflade på den sydlige del af etape 3, hvor der er kørespor i slutafdækningen.
