## Miljøtilsynsrapport 2026, Valby Langgade 119, 2500 Valby, Circle K

| Tilsynsdato: | 22. juli 2026 |

**Baggrundsnotat**

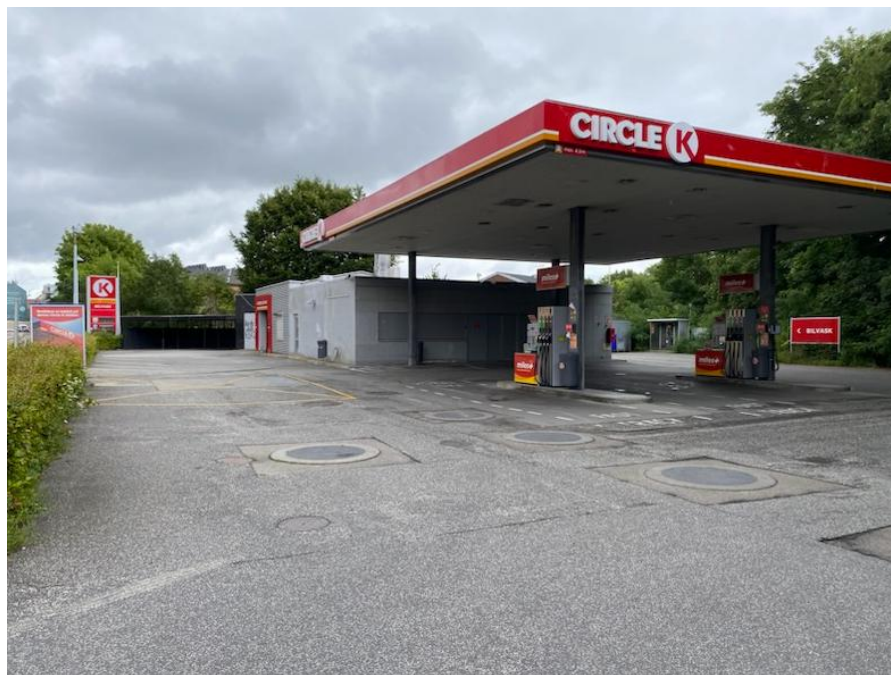
Circle K. Valby Langgade 119, 2500 Valby er en mindre benzinstation med vaskehal og to salgsstandere svarende til i alt 4 salgssteder. Der ingen elladestandere.

Servicestationens ligger langs Valby Langgade og indretning er som vist på kort.

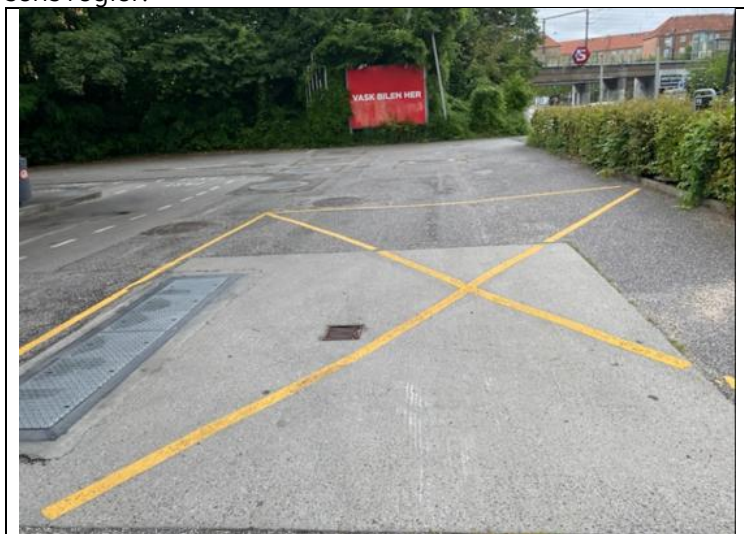
Påfyldningsplads er indrettet med betondæk og med fald til afløb, som er tilknyttet sandfang og olieudskiller jf. benzinstationsbekendtgørelsens regler.

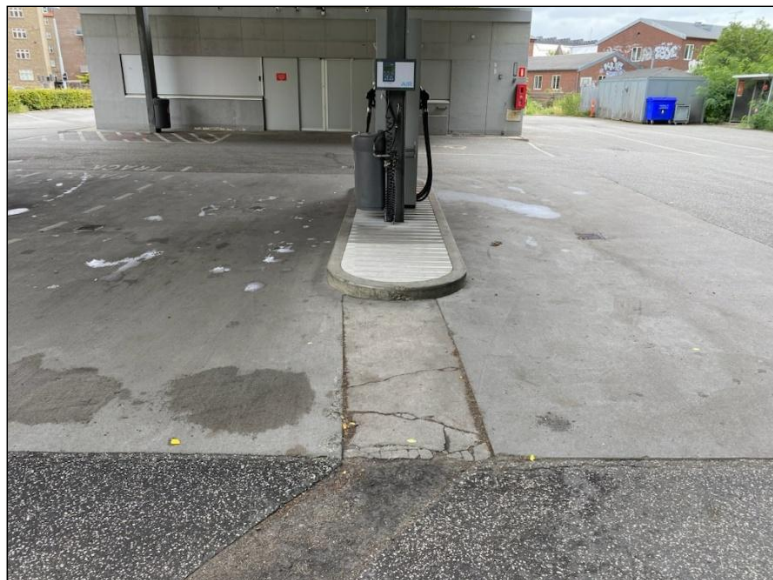
Der er i alt 4 salgssteder fordelt på to standere. Belægningen er udført i fuldstøbt beton og er hele og uden revner. Her ses foto fra den ene stander.

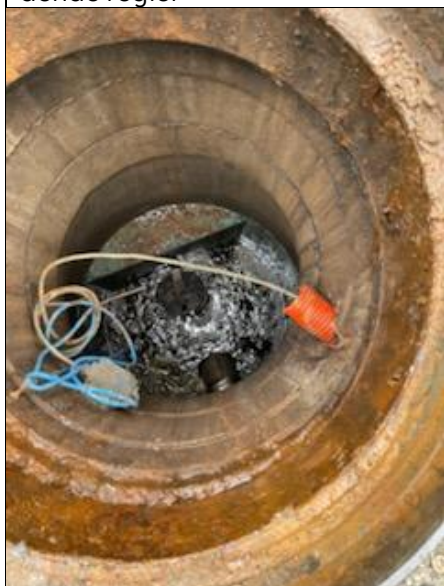
**Olie-benzinudskiller tilknyttet forplads**, hvor dækslet blev taget af. Afledning til udskiller sker fra påfyldnings- og salgsplads jf. gældende regler

Foto fra tilsynet, hvor dækslet blev fjernet, og vi inspicerede olie- og benzinudskilleren på forpladsen. Her ses lagtykkelsesalarmer og højtvalsalarmer tydeligt, og begge er monteret korrekt i henhold til § 9 i benzinstationsbekendtgørelsen

NORVA<sup>24</sup> står for det årlige tilsyn og tømning af olie- og benzinudskillere. Der er sendt dokumentation for tømning af udskiller.

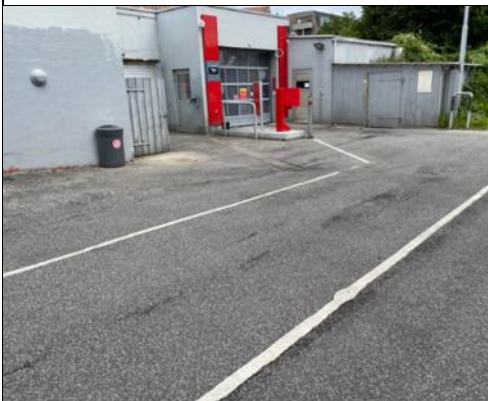
| Opmarch til vaskehal | Udskiller tilknyttet vaskehal, se flydelukker som er monteret jf. vilkår i spildevandstilladelse |

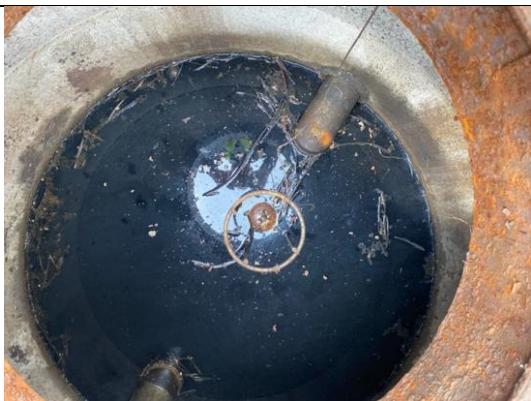
| <p><b>Olie-benzinudskiller tilknyttet vaskehal.</b> Foto viser opmarch til vaskehal og olieudskiller til denne. Før tilsyn er der til tilsynsmyndigheden sendt servicereport fra NORVA<sup>24</sup>, der den 5. november 2025 har skimmet olieudskiller og konstateret at der er lagtykkelsesalarm og højtandsalarm jf. gældende regler §9 i benzinstationsbekendtgørelse.</p> | |

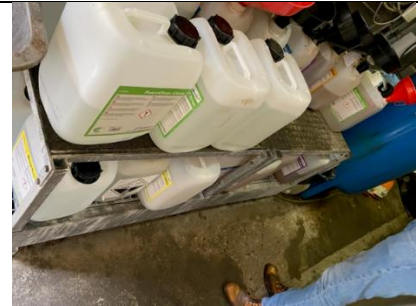
| Foto af opbevaring af sæber på spildbakker i teknikrum | Dosering af sæber sker automatisk. Anlægget er forsynet med tydelig skiltning med sæbeprodukter. |

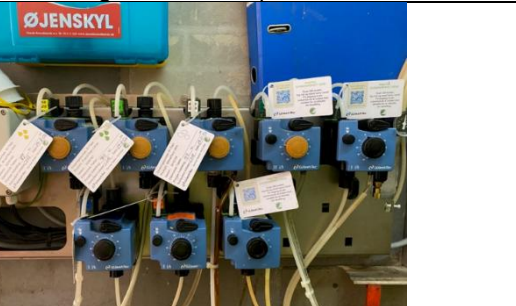
Oplysninger om sæber som bruges i vaskehallen, er sendt til tilsynsmyndigheden før tilsyn. sammenlignet med doseringsbeholdere (foto)
