Tilsynsrapport til offentliggørelse

Tilsynsrapport

Virksomhedens navn	Vejle Havns deponi for havnesediment
Virksomhedens adresse	Sydkajen 16, 7100 Vejle
CVR nummer	12053576
Virksomhedstype	5.4 Deponeringsanlæg >10 t/dag eller kap. >25.000 t
Tidspunkt for tilsynet	27.09.2018
Baggrunden for tilsynet	Basistilsyn
Varsling af tilsynet	13.07.2018
Deltagere fra virksomheden	Jacob Poulsen (Driftsleder), Knud Vang Nielsen (Havnedirektør)
Øvrige deltagere	Ingen
Tilsynet udført af	Susanne Juhler og Palle Olsen, Miljøstyrelsen
Tilsynet omfattede	Hele deponiet. Kontrol af vilkår i gældende miljøgodkendelser og påbud for deponiet.
Materiale udleveret	Intet

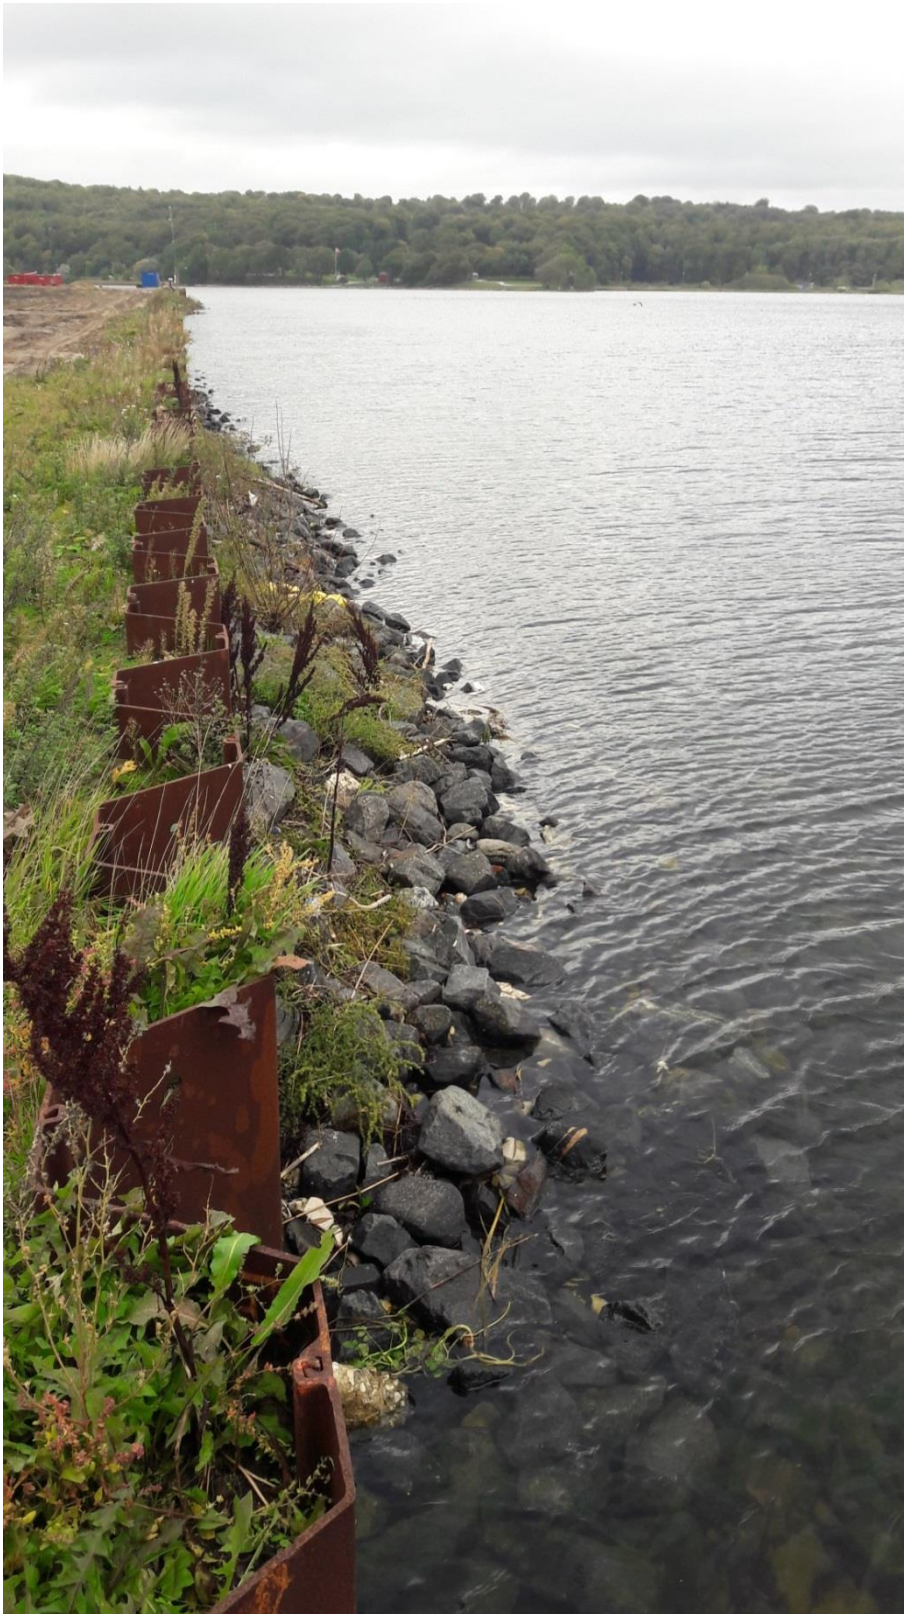
Der skal yderligere føres inspektion med eventuel bundopskydning i fjorden som følge af dæmningernes vægt. Vejle Havn oplyser, at der føres tilsyn med dette under den daglige inspektion af deponiet. Havnen oplyser, at der ikke har været observeret bundopskydning langs deponiet siden forrige tilsyn i 2015. Der blev på tilsynet ligeledes ikke konstateret bundopskydning (Foto 1).

Foto 1: Deponeringsanlægget østlige afgrænsning, set i retning syd mod nord. Metalspunsvæg opført for at hindre udskridning. Ingen bundopskydning synlig.

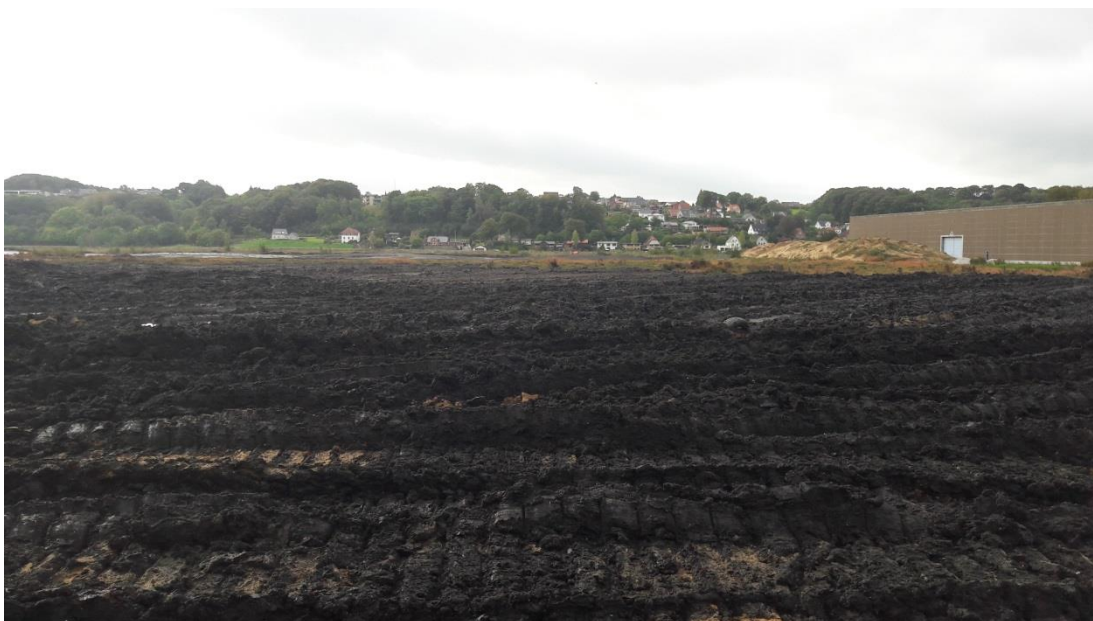
Status og fyldningsgrad: Det nordlige bassin (etape nord) er fyldt op. Opfyldningen har været forsinket grundet problemer med graveudstyret til havneoprensning. Der er overhøjde på arealet mod vest, nærmest havnearealerne. Vejle Havn er i gang med en udjævning af det deponerede materiale (Foto 2 og 3). Endelig udjævning afventer dog afdræning af materialet. Udjævningsarbejdet forventes færdiggjort ved udgangen af 2018.

Foto 2: Deponeringsanlæggets nordlige bassin (etape nord), som nu er opfyldt. Set fra etapens nordlige afgrænsning i retning mod syd. Udjævning af området pågår.

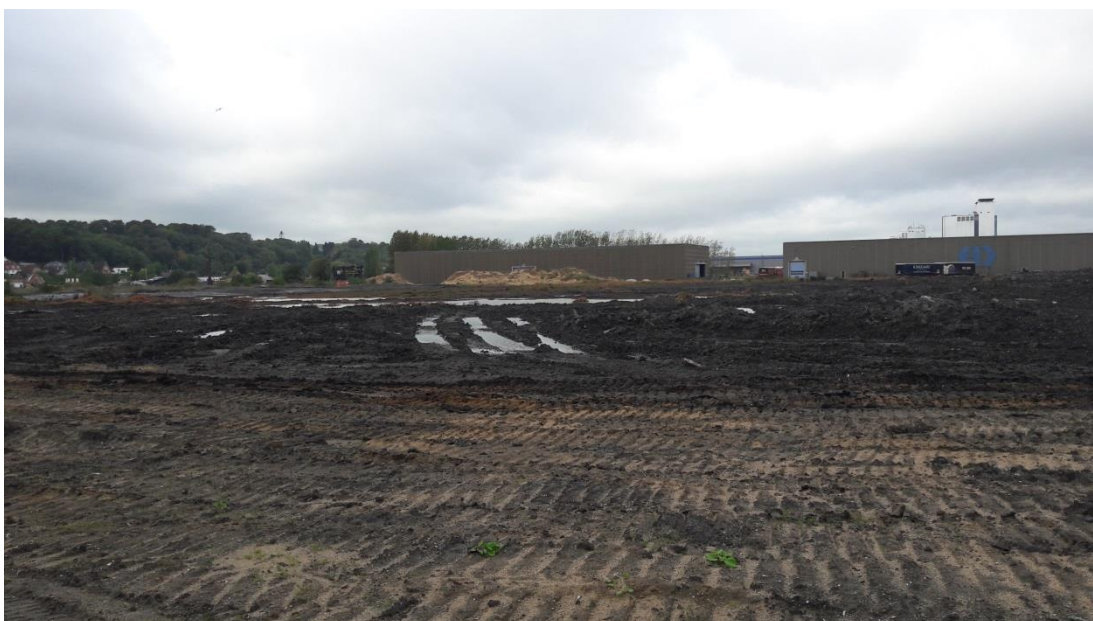
Foto 3: Deponeringsanlæggets etape nord, som nu er opfyldt. Set fra etapens østlige afgrænsning i retning mod vest. Udjævning af området pågår.

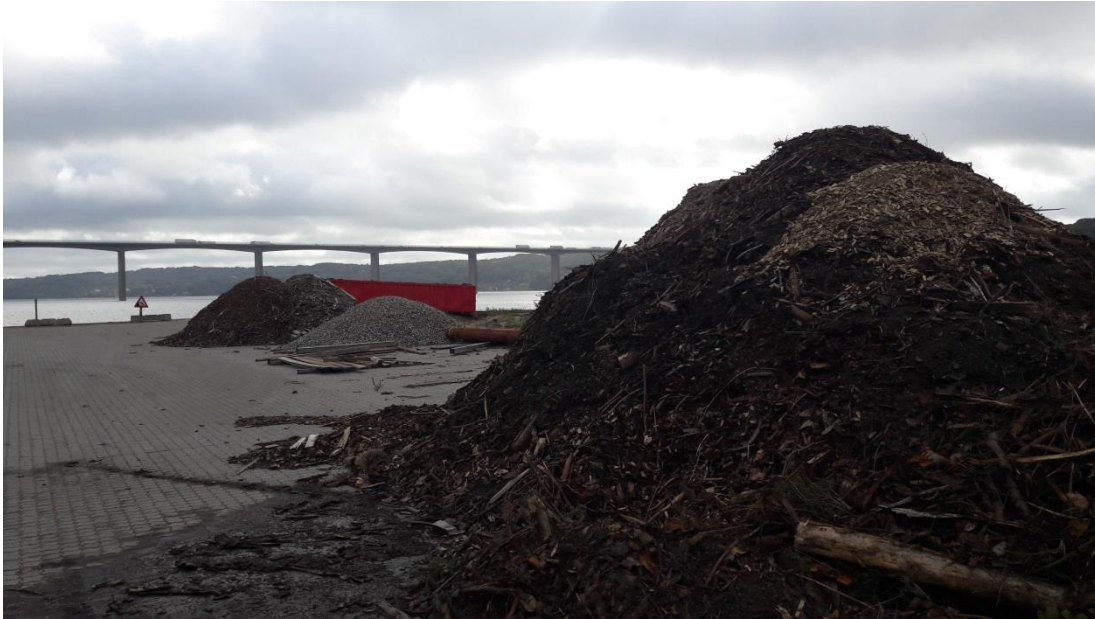
Jf. vilkår B11, må der ikke være oplag af andet affald end havbundsmateriale. På den nordlige kaj langs deponiet lå oplag af træflis og opfej (Foto 4). Vejle Havn oplyste på tilsynet at der er tale om rent træ. Vejle Havn bedes fremsende en kort beskrivelse af det etablerede oplag (se opfølgningsspunkt). Vejle Havn fik d. 07.07.2017 skriftlig accept fra Miljøstyrelsen til at anlægge et areal på etape nord til midlertidigt oplag af træflis forud for bortskibning. På tidspunktet for tilsynet var dette oplag nedlagt og fjernet igen.

Foto 4: Oplag af flis af rent træ samt bunker af opvej langs den nordlige kajkant. Set fra vest mod øst.

3. Vejle Havn bedes *senest pr. 20.12.2018* fremsende en beskrivelse af etablerede oplag på den nordlige kajkant langs etape nord. Herunder oplagets indhold, størrelse og formål. Hvor hyppigt oplaget forefindes, og hvor længe det ligger ad gangen. Hvorvidt oplaget består af rene materialer, hvortil overfladevand vil ledes, og hvorvidt oplaget vurderes at kunne give anledning til miljøpåvirkning. Navn på driftsansvarlig for oplaget (er det Vejle Havn eller anden aktør?).

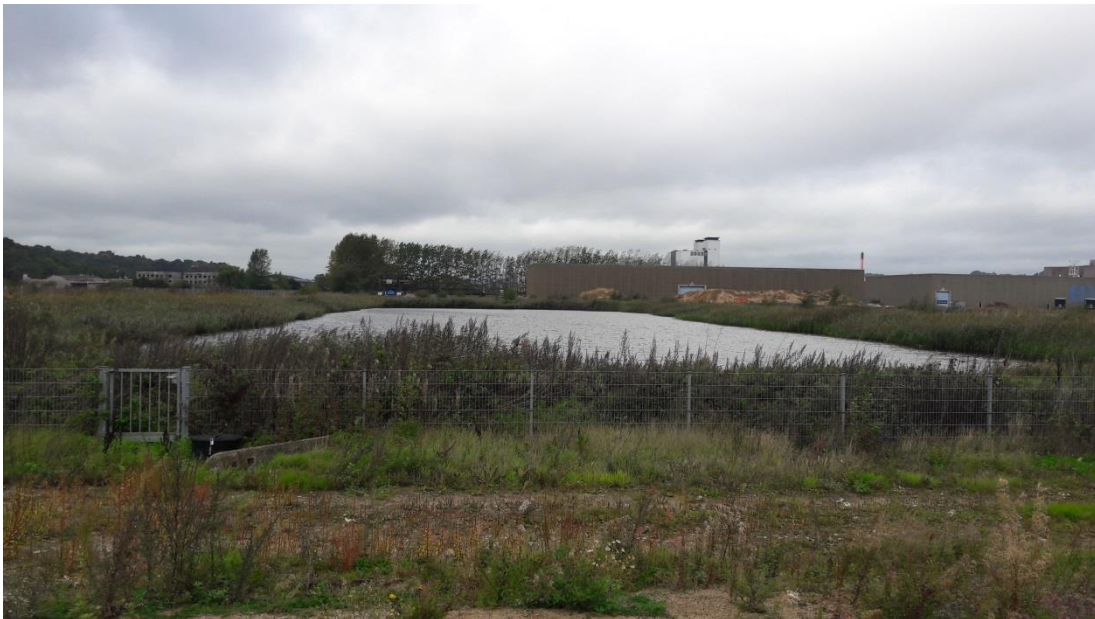
Der skal være hegn med aflåselig låge omkring deponiet jf. miljøgodkendelsens vilkår B12. Miljøstyrelsen bemærker at deponiet er omgivet af havnens terrorsikrede aflåste hegn. Etape syd er yderligere hegnet med et lavt hegn (Foto 5). Anlægget er aflåst- også i åbningstiden hvor lågen åbnes med kode i hh. til vilkår B13.

Foto 5: Aflåst hegn omkring etape syd. Set fra øst mod vest.

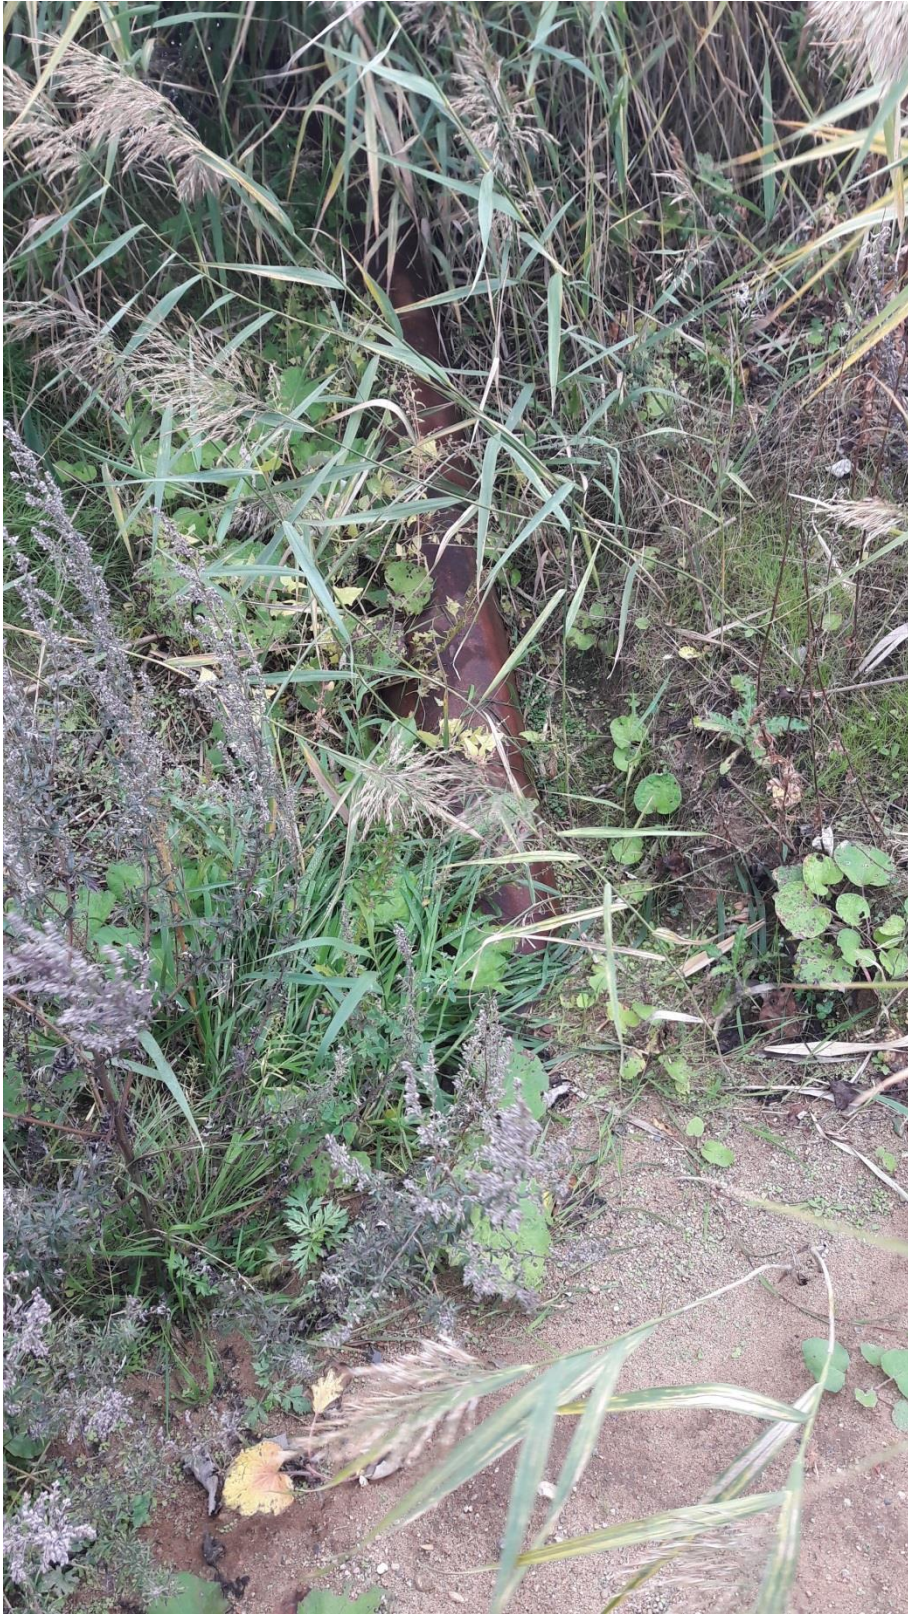
Overskudsvand udledes fra etape nord via filterdug til etape syd (foto 6). Herfra udledes vandet periodevis ved åbning af udløbsrør (foto 7 og 8).

Vejle Havn oplyser, at opfyldning i den vestlige del af etape nord forhindrede afdræning af sediment gennem udløbet. Derfor er det oprindelige udløb mellem etape nord og syd nedlagt og i stedet flyttet længere mod øst for at sikre tilstrækkelig afledning fra etape nord, Udløbets indretning kunne ikke inspiceres ved tilsynet, grundet tilgroning (Foto 6). Vejle Havn oplyser, at udløbet er indrettet som det oprindelige udløb, med filterdug og i overensstemmelse med vilkårene i Vejle Kommunes udledningstilladelse af 2012.

Foto 6: Udløb fra etape nord til det sydlige bassin (etape syd). Set fra etape nord mod syd.

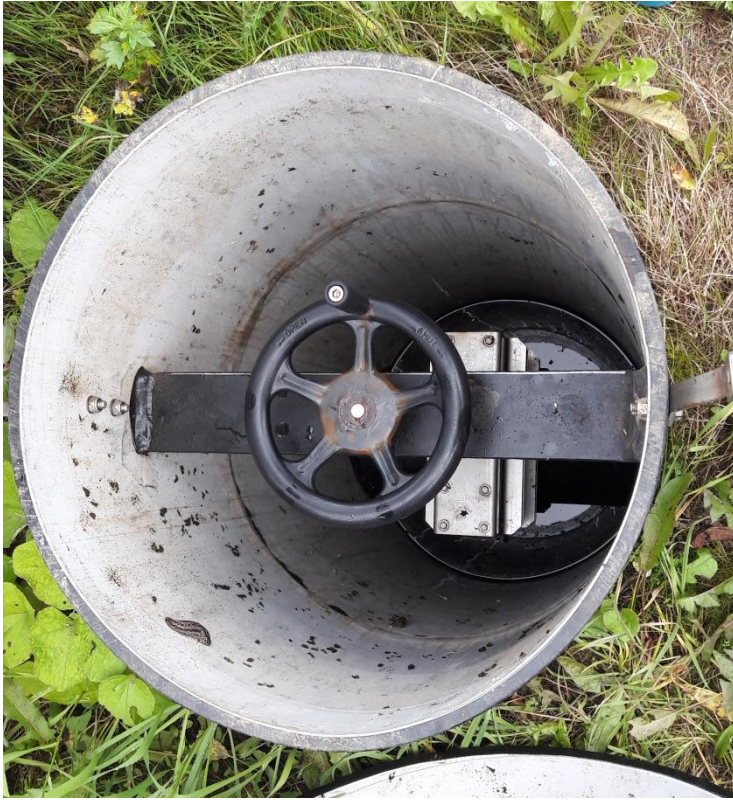
Foto 7: Brøndventil til aflukning af udløb fra etape syd til Vejle Fjord.

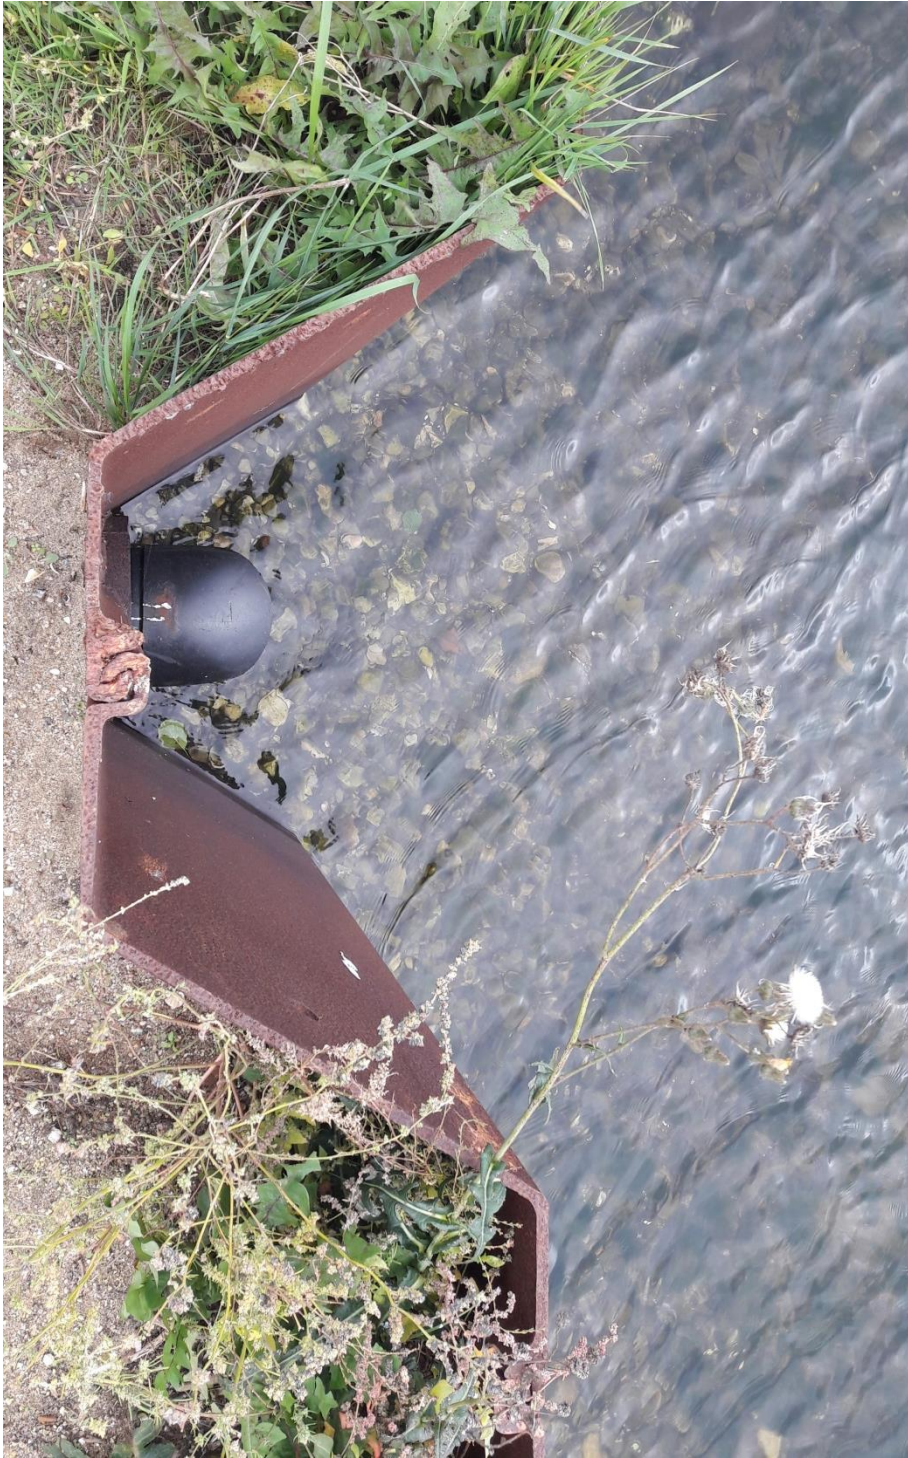
I overensstemmelse med vilkårene i Vejle Havns udledningstilladelse holdes udløbet til Vejle Fjord lukket under normal drift og udledning af overskudsvand sker kun efter perioder med megen nedbør. Deponering af sediment er udelukkende sket i etape nord, mens etape syd fungerer som sedimentationsbassin. Efter deponering af nyt sediment er der sikret en henstandstid i depotet på minimum 2 døgn, inden der er lænset overskudsvand til fjorden. Etape syd er indrettet med dykket afløb og med afspærringsordning. Under udledning sikrer havnen ved daglige tilsyn, at vandstanden i etape syd forbliver højere end vandstanden i fjorden, således at utilsigtet indløb af fjordvand i etapen ikke er mulig, jf. vilkår D1 i påbud af 2008.

Foto 8: Udløb fra etape syd til Vejle Fjord
