## Tilsynsrapport til offentliggørelse

### Tilsynsrapport

Virksomhedens navn	Ganløse Miljøanlæg
Virksomhedens adresse	Toppevadvej 26, 3660 Søsum
CVR nummer	49979517
Virksomhedstype	5.4 Deponeringsanlæg >10 t/dag eller kap. >25.000 t
Tidspunkt for tilsynet	14. november 2016
Baggrunden for tilsynet	Basistilsyn
Varsling af tilsynet	Tilsynet blev varslet med brev den 27. oktober 2016
Deltagere fra virksomheden	Nicolaj Boss Nielsen, Lisbeth Christiansen og Dan Hansen
Øvrige deltagere	-
Tilsynet udført af	Lone Grunnet og Anne Duus Hausmann
Tilsynet omfattede	Generel besigtigelse af det nedlukkede depot/fyldplads og tilsyn med deponiets tekniske installationer, herunder boringer, brønde og pejlemærker.
Materiale udleveret	Virksomheden udleverede følgende materiale ved tilsynet: Monitoringsprogram, Ganløse Miljøanlæg, udarbejdet af Marius Pedersen A/S, Nicolaj Boss Nielsen, August 2009

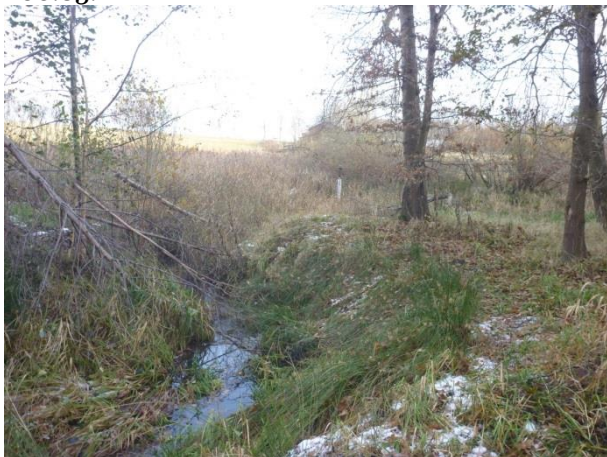
Virksomheden er ikke bekendt med placeringen af boring B201. Af oversigtskort "plan vedr. indmåling af boringer; Ganløse Miljøanlæg" af 4. august 2009 fremgår at boringen er placeret ved Damvad Å på den modsatte side af åen i forhold til deponiet, på mart. nr. 16a Ganløse By, Ganløse. Ved tilsynet kunne ses en boring i området hvor B201 formodentlig burde være. Denne boring blev ikke besigtiget på tilsynet, idet boringen ligger på 3. mands ejendom, og virksomheden ved tilsynet oplyste, at de ikke mener, at boringen tilhører Ganløse

Miljøanlæg. Boringen er formodentlig en HOFOR pejleboring med DGU nr. 200.83.

Billede 1: Damvad Å med DGU nr. 200.83

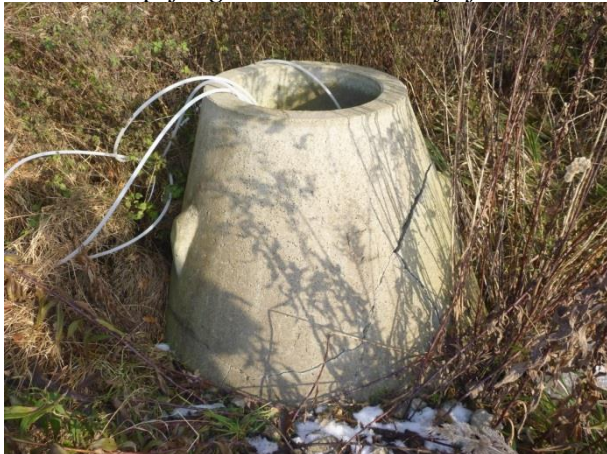
Betonringen er revnet, da den har været påkørt, se billede 2. Boringen var i fin stand med prop på forerør og label med DGU nr. I brøndring lå måleslange og samt rør til pejling af artesisisk vandtryk jf. billede 2.

Billede 2. Revnet betonring ved boring B204

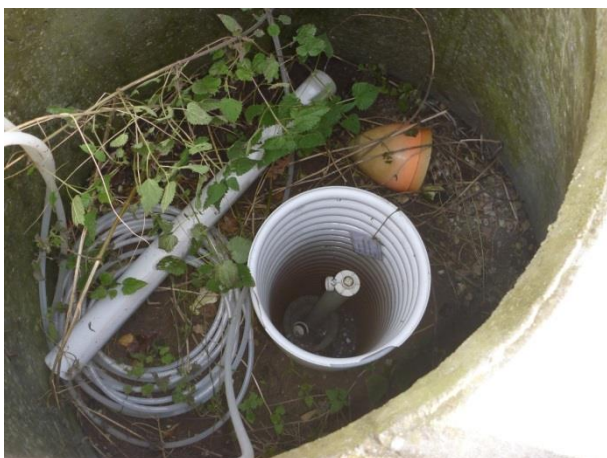
Billede 3. Boring B204.

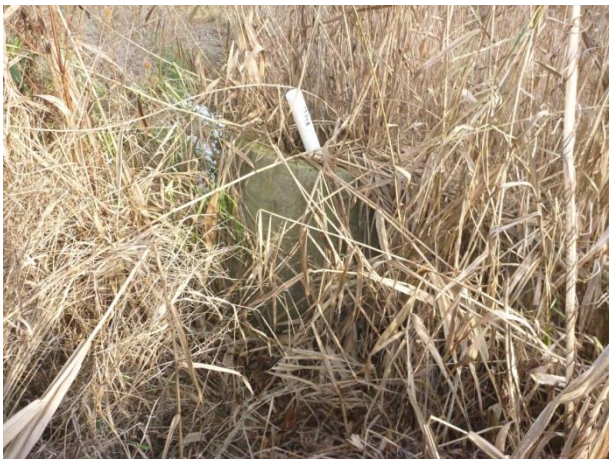
Boringen står i selve Gåsebækrenden, se billede 4. Det fremgår af Jupiter, at boringen er etableret i 2009. Boringen svare til boring nr. B203 i påbud om vilkårsrevision af 2006. Af årsrapporten fremgår det, at der er artesisk vandtryk i grundvandsmagasinet. I brøndringen voksede siv, se billede 5. Ved boringen lå prøvetagningslange og rør til pejling af artesisk vandtryk. I det indre betonrør stod vand op over forerøret. Forerøret var ikke synligt pga. vanddækket.

Billede 4. Boring B211 placering.

Marius Pedersen A/S har ved e-mail af den 24. november 2016 orienteret Miljøstyrelsen om, at der i maj 2016 blev foretaget en udskiftning af alle afslutninger og monteret propper med specialnøgler i alle boringer. Marius Pedersen A/S har ved samme lejlighed desuden orienteret om, at boring B211 den 24. november er blevet eftersat af tekniker. Boring B211 blev i den forbindelse forsynet med forlængerrør og ny prop med speciallås. Derfor står boring B211 nu ikke længere under vand, som følge af det artestiske vandtryk, som findes i denne boring.

1. Der stod vand op over forerøret i boring 211, efterfølgende har virksomheden udbedret dette.

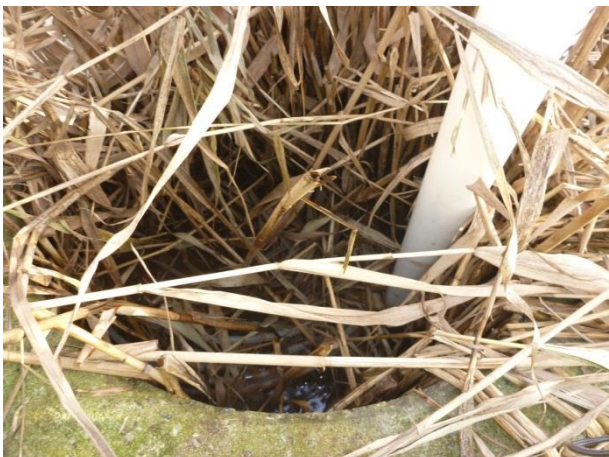
Billede 5. Boring B211 indeni.

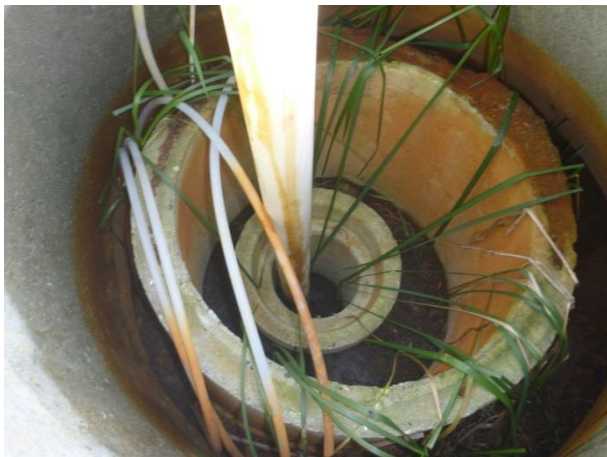
I brønden var prøvetagningslange og pejlerør. Forerøret var lukket med prop. Det fremgår af Jupiter, at boringen er etableret i 2009. Boringen svare til boring nr. B202 i påbud om vilkårsrevision af 2006. Af årsrapporten fremgår det, at der er artesisk vandtryk.

Billede 6: Boring 210 indeni.

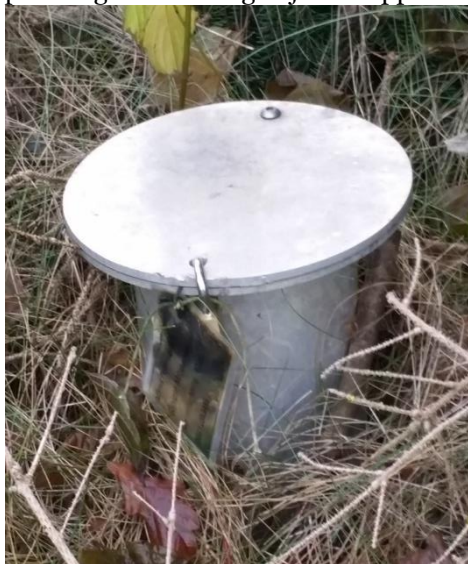
Boringen ligger opstrøms. Boringen var forsynet med Århusafslutning og hængelås. Der prøvetages fra boringen jf. årsrapport.

Billede 7: Boring 200.

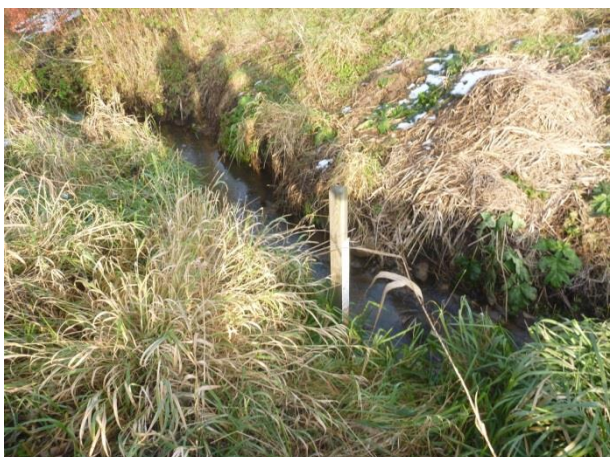
Billede 8: Nedstrøms målepind.

Miljøstyrelsen opfordrede Ganløse Miljøanlæg til at holde passage i vandløbet frit omkring målepindene.

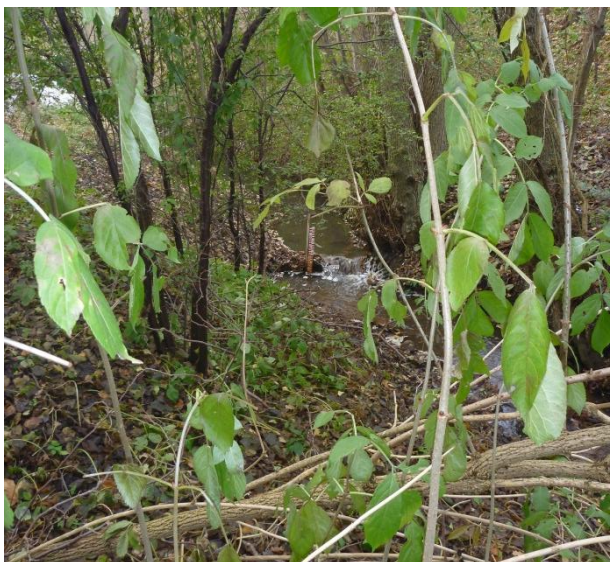
Billede 9: Opstrøms målepind.

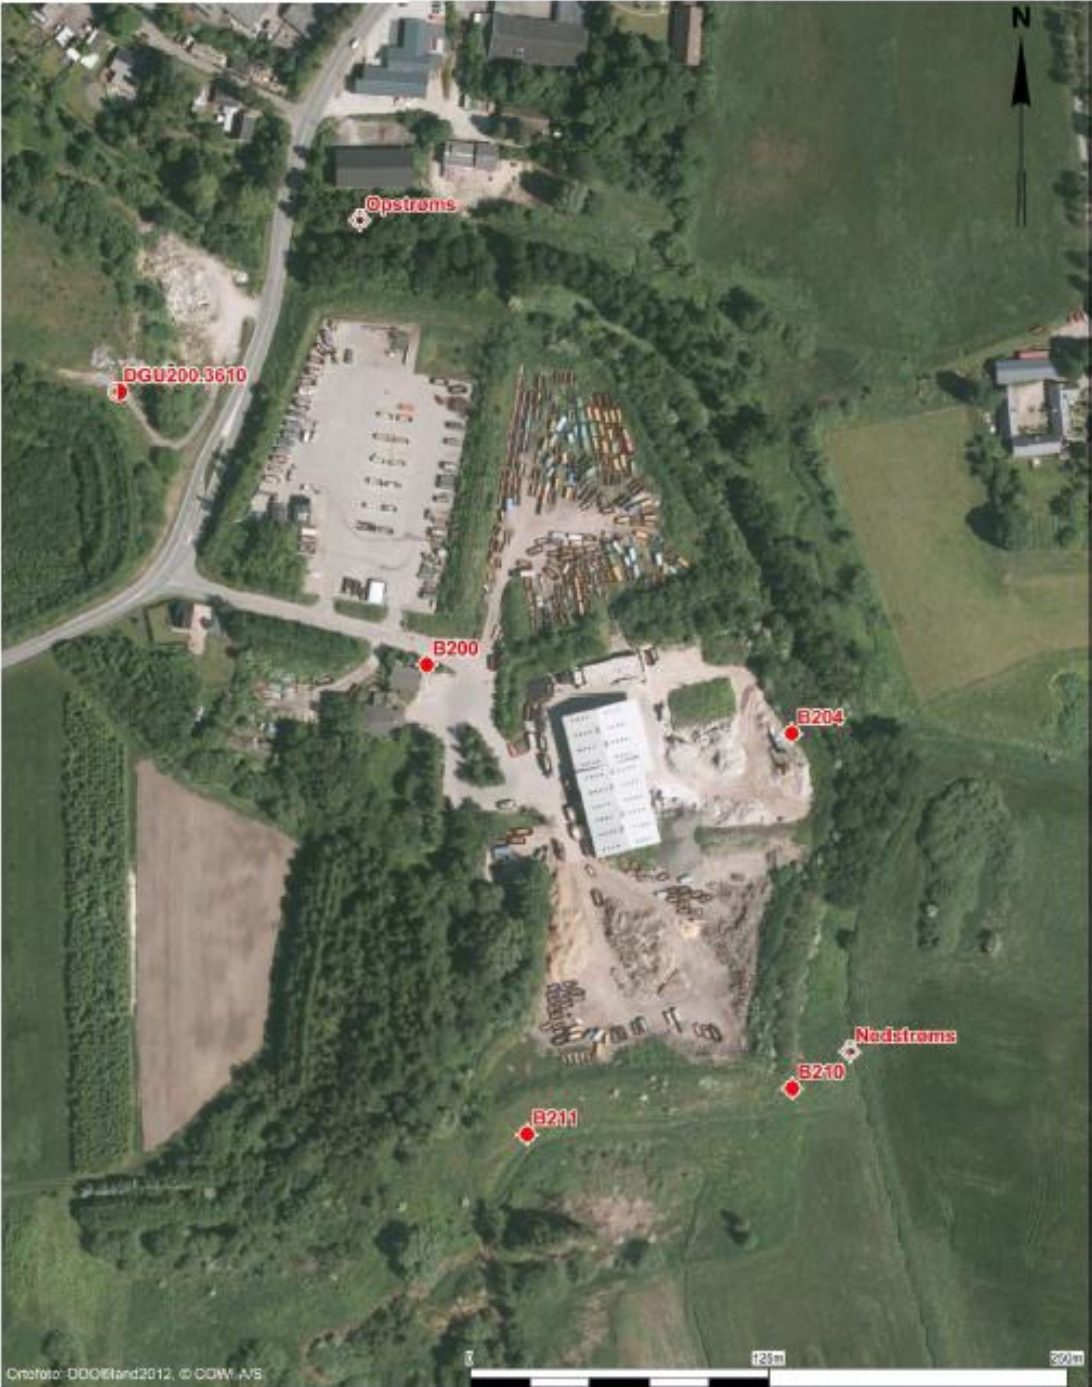
Bilag 1. Oversigtskort hvor placeringen af deponiets boringer fremgår

Boringerne som indgår i deponiet grundvandsmoniteringsprogram fremgår af bilag 1. På bilag 2 ses boringer registret i GEUS.
