## Tilsynsrapport til offentliggørelse

Virksomhedens navn	Feltengård Losseplads
Virksomhedens adresse	Randersvej 65A, 8370Hadsten
CVR nummer	29189714
Virksomhedstype	5.4 Deponeringsanlæg >10 t/dag eller kap. >25.000 t
Tidspunkt for tilsynet	19. september 2023
Baggrunden for tilsynet	Basistilsyn og nedlukningstilsyn
Varsling af tilsynet	Dato for tilsynet blev aftalt den 24. august 2023. Officielt varsel blev sendt den 4. september 2023.
Deltagere fra virksomheden	Rikke Kirkegaard Christensen
Øvrige deltagere	-
Tilsynet udført af	Nina Eberhardtsen Hansen Jonathan Holst Viskum Madsen
Tilsynet omfattede	Slutafdækning af anlæggets deponeringsenheder, herunder: <ul style="list-style-type: none"><li>• Slutafdækning og terrænregulering</li><li>• Beplantning af slutafdækket deponi</li><li>• Fremtidig anvendelse af bygninger</li><li>• Vedligehold af perkolatafledning</li><li>• Prøvetagning af overfladevand</li></ul>
Materiale udleveret	Intet

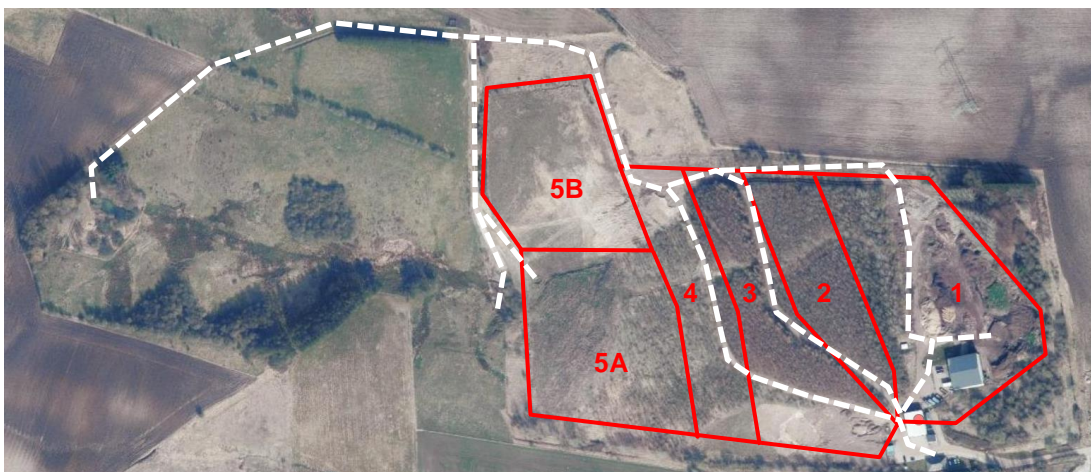
**Oversigtskort 1.** Feltengård losseplads. Røde markeringer angiver etapeinddelingen af deponeringsanlægget. Hvide markeringer angiver den omtrentlig rute for tilsynet.

Feltengård Losseplads består af de nedlukkede etaper 1-4, 5A og 5B (se oversigtskort 1). Etape 1-4 har været nedlukkede gennem længere tid. Etape 5A blev påbudt nedlukket i 2009 og deponering på etape 5B er ophørt pr. 31. december 2020. Hele området er slutfærdiget med undtagelse af nogle mindre områder på etape 1, hvor der stadig er bebyggelse.

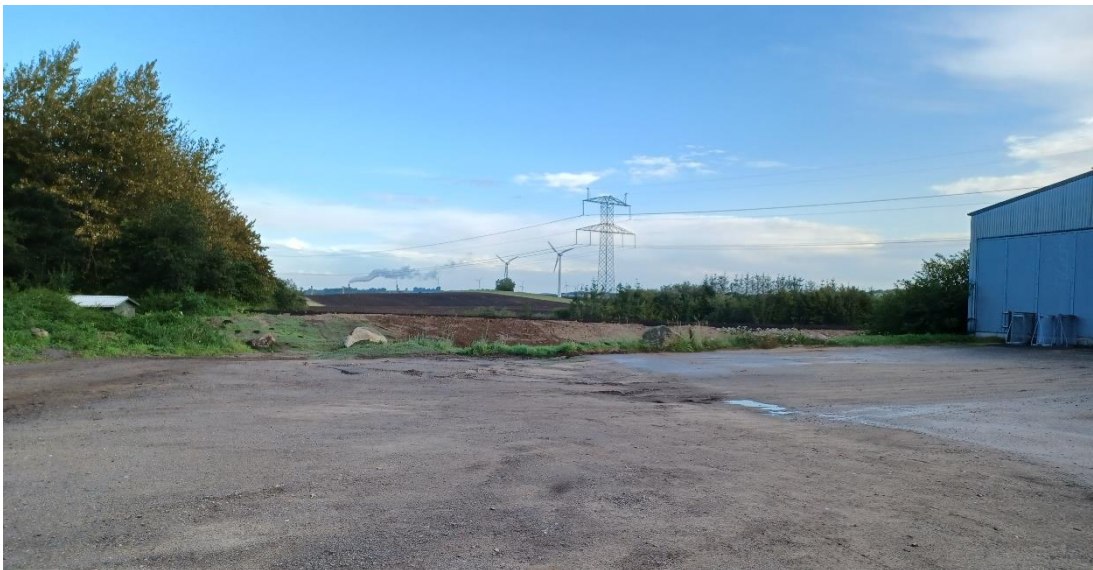
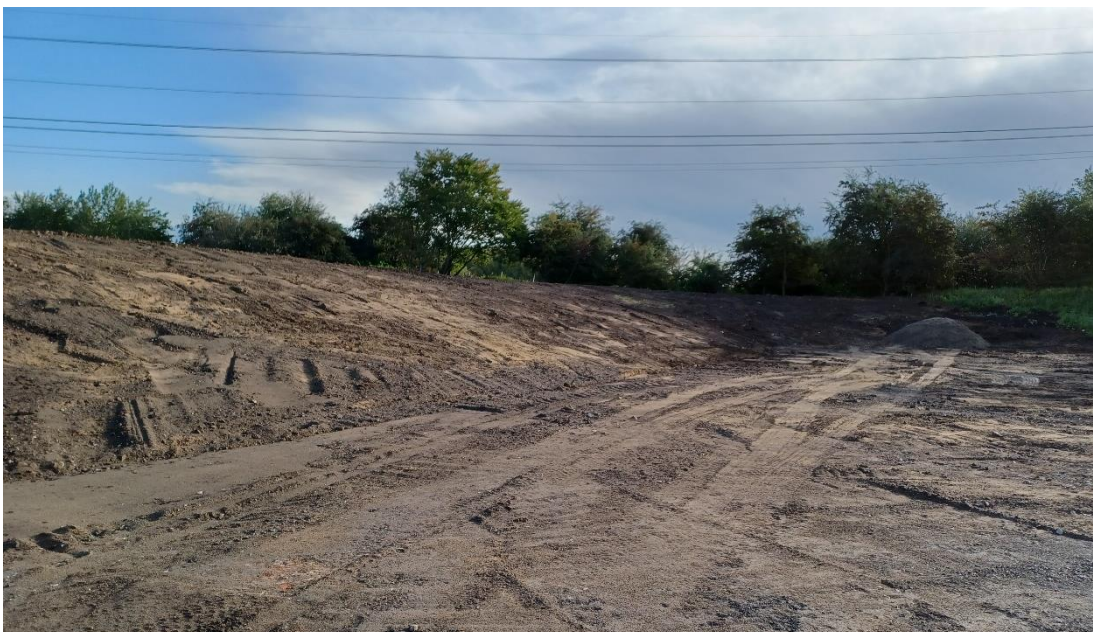
**Figur 1. Slutafdækning af etape 1.** Øverst: Etape 1 set fra syd mod nord. Til venstre ses det lille gashus og til højre sorteringshallen. Nederst: Etape 1 omkring midten af etapen med kig mod vest. Til venstre hæver terrænet sig, da slutafdækningen er komplet i dette område.

Etape 1 er blevet nedlukket for mange år siden og er i den forbindelse blevet delvist slutafdækket. På den vestlige del af etape 1 blev der foretaget slutafdækning og tilplantning med skov. Den østlige del af etape 1 blev delvist slutafdækket, og siden 1991 har der foregået kompostering på arealet. Komposteringen er ophørt i 2021. Favrskov Forsyning udførte gravehuller, som viste, at der var udlagt mellem 0 og 130 cm slutafdækning. Favrskov Forsyning har siden da opdateret terrænplanen for området og udlagt yderligere slutafdækning i overensstemmelse med planen. Den 18. september 2023 oplyste Favrskov Forsyning, at slutafdækningen af etape 1 er afsluttet. På tilsynet kunne Miljøstyrelsen konstatere, at terrænet har hævet sig betragteligt siden sidste tilsyn. Etape 1 er blevet slutafdækket, således at terrænet for etape 1 bliver sammenhængende med etape 2 og overfladevand kan afledes effektivt. Det er planen, at slutafdækket område skal tilplantes med skov indenfor det kommende års tid (jf. afsnittet "Fredskov").

Fra deponeringsanlæggets etape 1-3 indvindes der gas. Gasmotoren er placeret inde i et lille hus sydøst for den tidligere komposteringsplads (se figur 1, øverst). Der er forbindelse med Miljøstyrelsens tilskudsordning til biocover-projekter lavet en vurdering af gasudsvivningen fra anlægget i 2017 (den del af gassen som ikke opsamles i indvindingsanlægget). Baselineundersøgelsen viste, at der var potentiale for reduceret metanudsvivning ved etablering af biocover. Miljøstyrelsens enhed, Cirkulær Økonomi og Affald, der er ansvarlig for biocover ordningen, har dog vurderet, at gevinsten ved etablering af biocover er for lille til, at staten vil yde tilskud hertil. Der er derfor ikke etableret biocover på anlægget. Der bør dog foretages en ny vurdering af gasudsvivningen, når gasindvindingen fra anlægget ophører. Gasindvindingen fra anlægget er dog betydelig, og ophør af gasindvindingen kommer ikke på tale foreløbig. Af Feltengårds årsrapport fremgår det, at der i 2019 er udvundet 119.611 m<sub>3</sub> gas, hvilket svarer til 83.697 kWh el.

På etape 1 er der placeret et lille gashus (se figur 1, øverst), som rummer anlæggets gasmotor (se afsnittet "Deponigas"). Miljøstyrelsen opfordrede på tilsynet til, at Favrskov Forsyning undersøger, om bygningen kan hæves, således at slutafdækningen kan gennemføres på denne del af etape 1. Hvis de restende bygninger grundet manglende anvendelsesmuligheder skal rives ned, vil det kun være gashuset, som står tilbage, og vil være til hinder for at det samlede anlæg kan slutafdækkes.

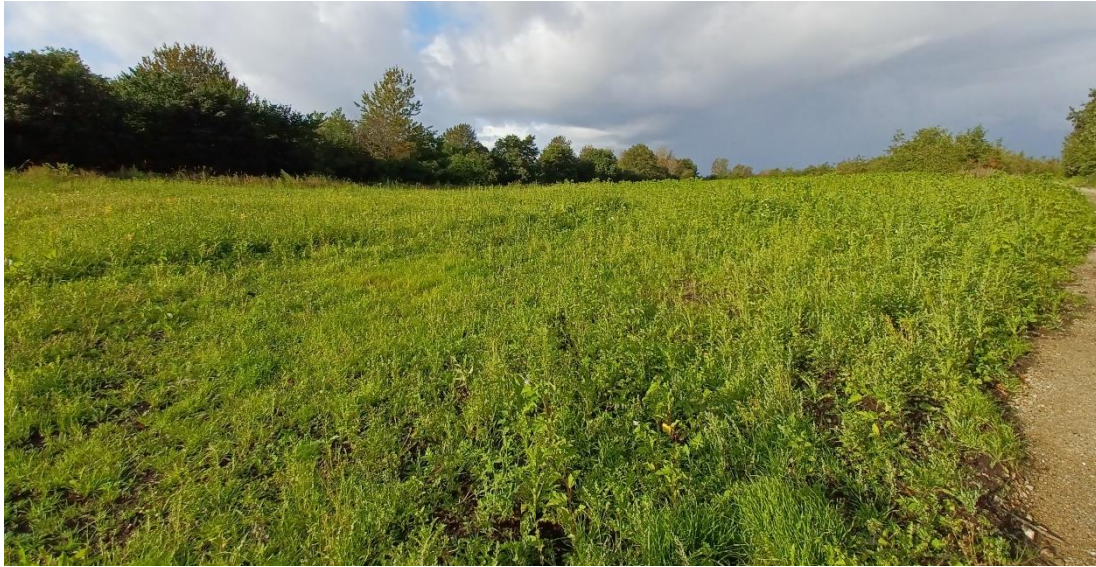
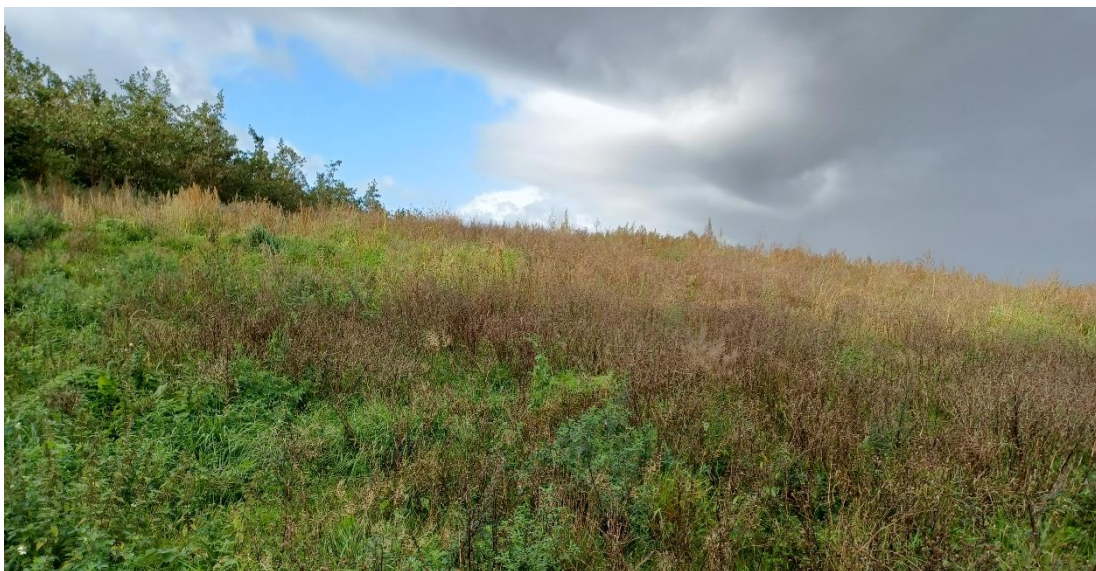
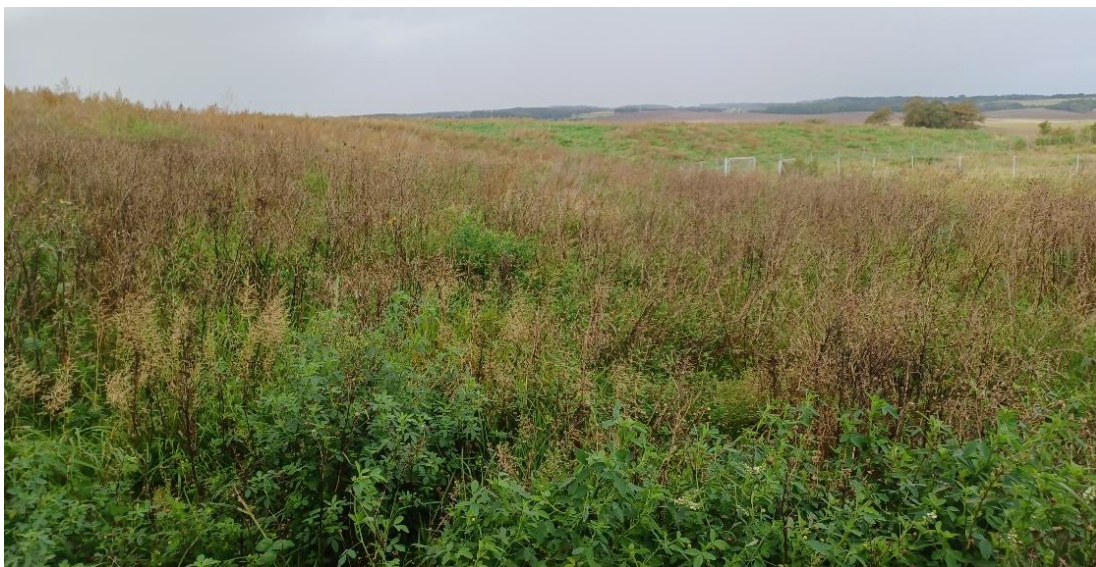
**Figur 2. Slutafdækning af den sydelige del af etape 3 og 4 og den nordlige del af etape 4.**  
Øverst: Den sydlige del af etape 3 og 4, hvor udspredd kompost har ført til rig vækst. Midterst: Nordlige del af etape 4, hvor der tidligere har stået mobil olietank i tilknytning til karteringspladsen og været holdeplads til kompaktor. Nederst: Etape 4 i forgrunden med etape 5B i baggrunden bag hegnet.

Den sydlige del af etape 3 og etape 4 har gennem en årrække været anvendt til midlertidig opbevaring af genanvendelige materialer. Miljøstyrelsen kunne på tilsynet i 2021 konstatere, at alle oplag var blevet fjernet og slutafdækning af området var under etablering. Gravehuller udført på området i 2021, viste at der var behov for yderligere opfyldning. På tilsynet kunne miljøstyrelsen konstatere, at området var slutafdækket og at udspredd kompost havde ført til rig vækst (se figur 2, øverst). Det er planen, at området skal tilplantes med skov indenfor det kommende års tid (jf. afsnittet "Fredskov").

På den nordlige del af etape 4 samt sydøstlige del af etape 5B har anlæggets karteringsplads været placeret. Selve karteringspladsen har ligget indenfor det membrandækkede område på etape 5B, mens den nordlige del af etape 4 har været anvendt til køreområde, oplag af sand, parkering af kompaktor, samt placering af en mobil olietank. På tilsynet den 6. maj 2021 var karteringspladsen rømmet og slutafdækningen påbegyndt. På dette tilsyn kunne miljøstyrelsen konstatere, at området var slutafdækket og i rig vækst (se figur 2, midterst).

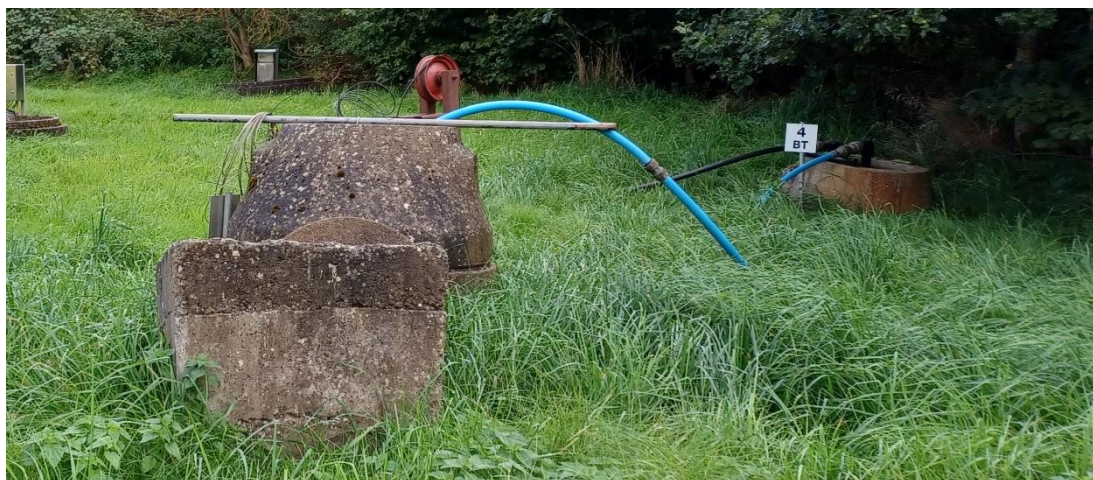
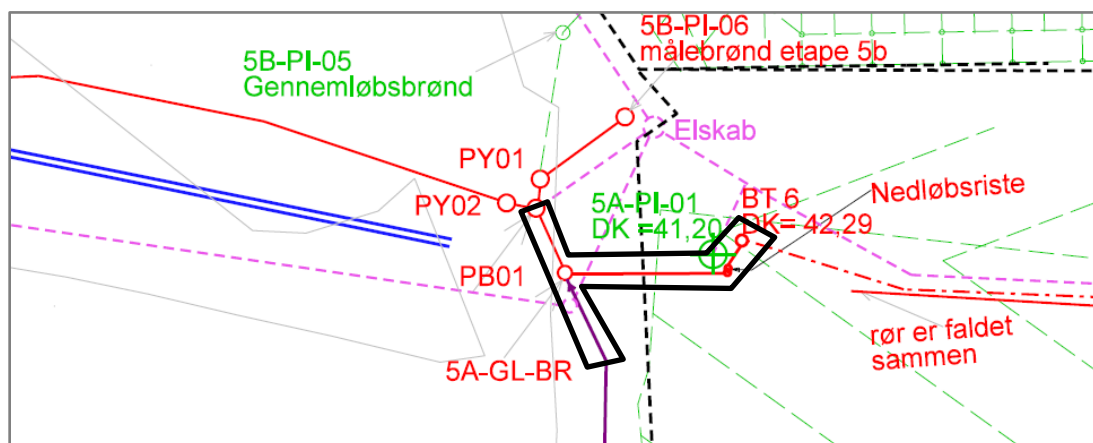
**Figur 3. Spuling af spildevandsledninger.** Øverst: Perkolat-/spildevandsledninger spules regelmæssigt via perkolatbrønd BT6. Spulingen afhjælper tilstopning af rørledningerne og omfatter rørstrækningerne omkranset af en sort markering på kortet [kortet udgør et udsnit fra anlæggets afløbsplan dateret 3. januar 2018].

På Feltengård Losseplads sker der perkolatopsamling fra samtlige etaper. Sammensætningen af perkolatet monitoreres løbende – for det samlede anlæg og for etape 5B særskilt. Monitorering af perkolat foretages hhv. ved pumpestation Vissing placeret udenfor anlæggets matrikel og i brønd 5B-PI-06 (se figur 3, nederst).

Det er tidligere konstateret, at dræn på dele af anlægget er faldet sammen/at der er sket brud. Problemet er delvist blevet afhjulpet ved at pumpe perkolat fra de respektive brønde over i pumpebrønde via en overjordisk ledning (se figur 3, øverst).

For at vedligeholde perkolatsystemet og sikre at perkolatet kan afledes, spules dele af perkolatsystemet på etape 5A regelmæssigt. Favrskov Forsyning oplyste på tilsynet, at BT6 på nuværende spules hver 2. måned og at tilstopningen skyldes okker. Spuling af perkolatsystemet via BT6 afhjælper tilstopning af ledninger fra brønden og hen til samlebrønden, hvor perkolat fra etape 5B kobles på. Spulingen rækker desuden op i ledningen, som indeholder sanitært spildevand og vand fra bygninger tilknyttet anlægget (se figur 3).

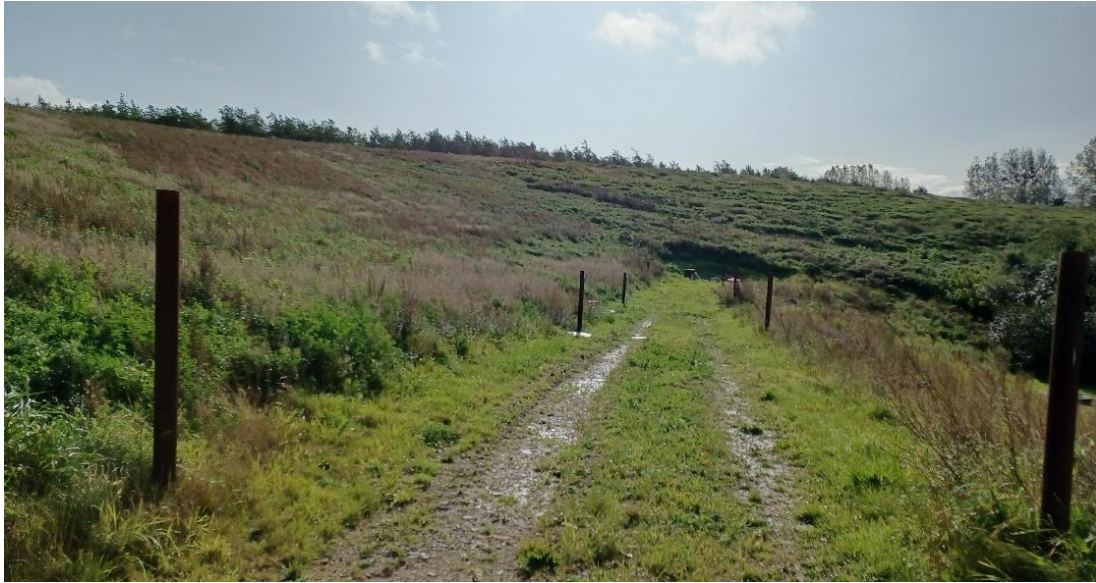
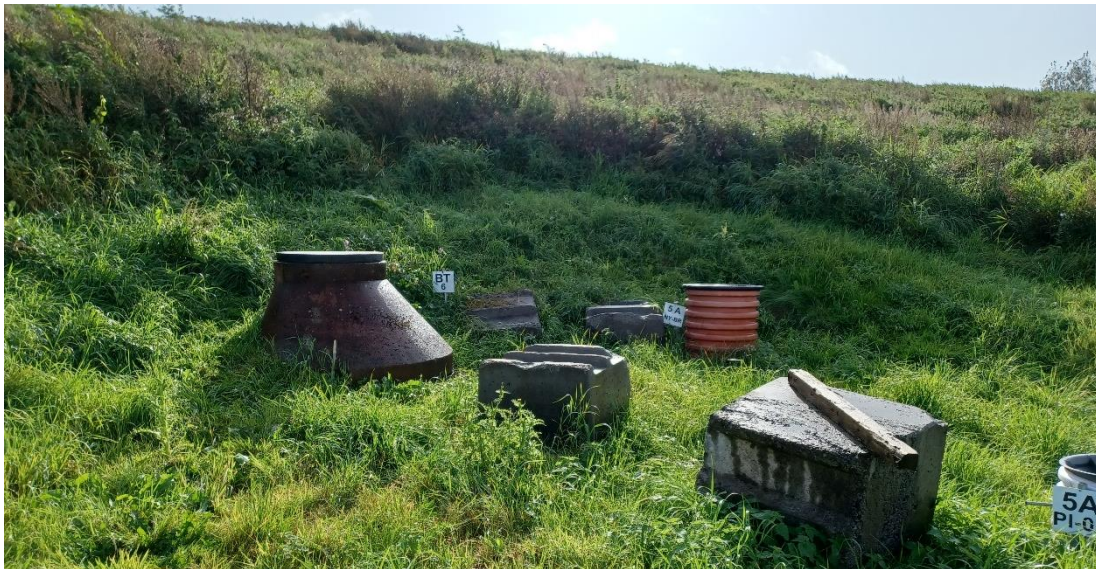
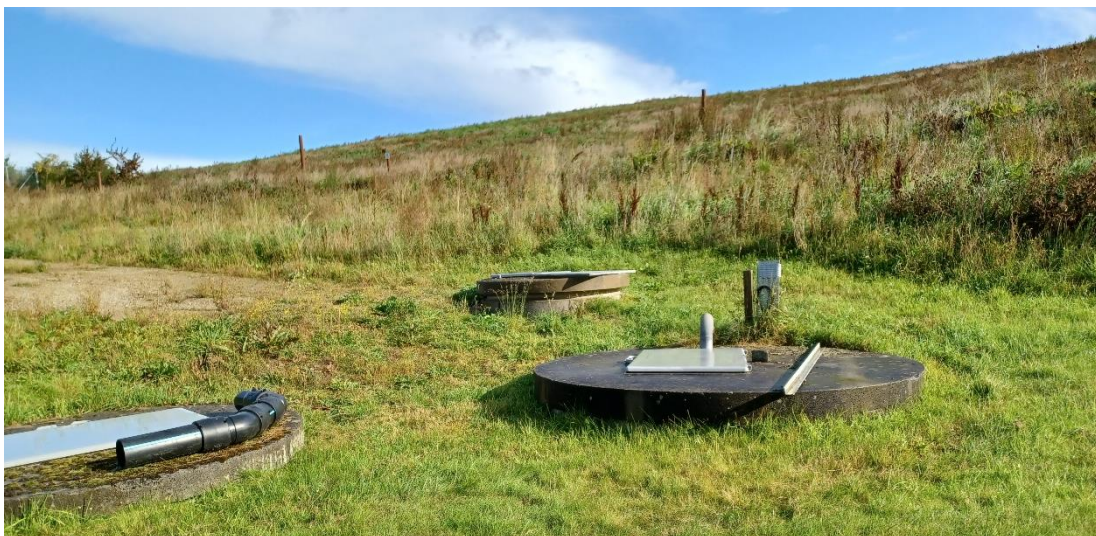
**Figur 4. Adgangsvej og perkolatbrønde ved etape 5B.** Øverst: Adgangsvej vest for etape 5B. Etape 5B ses til venstre og etape 5A bagerst til højre. Midterst: BT6 (til venstre). Betonklodser er opstillet for at forhindre påkørsel. Nederst: Samlebrønde for perkolat. Den bagerste brønd er blevet forhøjet 50 cm i forbindelse med udjævning af terrænet.

Slutafdækningen af etape 5A er afsluttet og det øverste vækstlag, i form af 30 cm kompost, er blevet udlagt (se figur 4, nederst). Miljøstyrelsen har vurderet, at et vækstlag på 20 cm muld kan erstattes med 20 cm mineraljord blandet med 30 cm kompost. Komposten vil falde sammen og omsættes over tid, men vil give næring til den bevoksning, som skal etablere sig i området. Favrskov Forsyning skal redegøre for, hvor meget kompost, der er udlagt, via et kompostregnskab.

Deponering på etape 5B er ophørt pr. 31. januar 2020. Slutafdækningen af etape 5B er blevet dokumenteret ved GPS-indmåling af terræn før og efter udlægning af slutafdækning. På tilsynet kunne det konstateres, at området er slutafdækket og at beplantning er i vækst (se figur 4, nederst).

Vest for etape 5B ligger en adgangsvej, som giver adgang til flere perkolatbrønde, herunder samlebrønde for alt perkolat fra anlægget (se figur 4, øverst). Vejen deler sig og danner hhv. en adgangsvej til samlebrøndene for perkolat og til brønden BT6 (jf. afsnittet "Spuling af perkolatledninger"). Adgangsvejen til BT6 ligger delvist inden for det areal, der er udlagt affald på. På tilsynet den 6. maj 2021 blev det estimeret, at hældningen langs den vestlige side af adgangsvejen til BT6 var for stejl (med en omtrentlig hældning på 1:3). Efterfølgende har Favrskov forsyning oplyst, at adgangsvejen til samlebrøndene er blevet flyttet et par meter og at én af samlebrøndene er blevet forhøjet (se figur 4, nederst), således at terrænet kunne leve op til hældningskravene (jf. afsnittet "Indretning og drift").

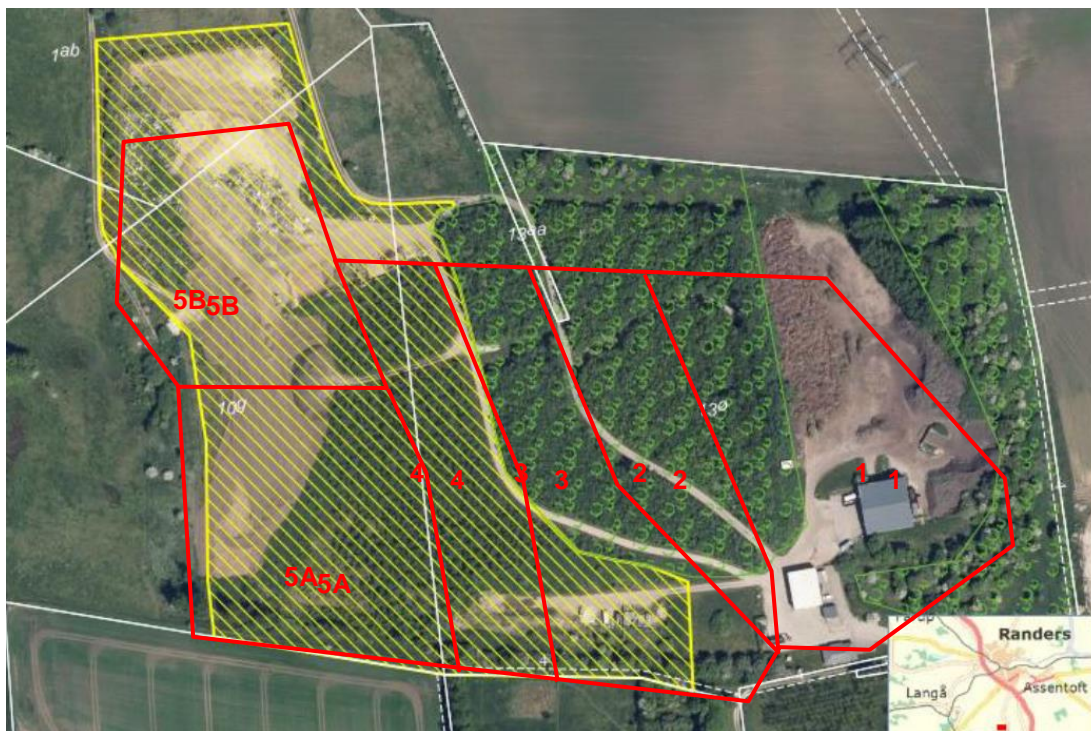
**Figur 5. Fredskovpålæggelse.** Der er pålagt fredskovspligt på størstedelen af området som omfatter deponeringsanlægget. Markering af områder med eksisterende fredskovspligt er markeret med lysegrønne bobler. Øverst: Fredskovpligt på etape 5A og 5B og dele af etape 3 og 4 er markeret med gult. Etapegrænser er angivet med rødt. Nederst: Fredskovspligt på en del af etape 1 samt på den sydlige del af etape 3 er markeret med gult. OBS: kortudsnit stammer fra afgørelser om pålæggelse af fredskovspligt” meddelt af Miljøstyrelsen Østjylland.

Etape 2 og større dele af etape 1, 3 og en mindre del af etape 4 har i flere år været pålagt fredskovspligt og bevokset med skov. Som nedlukningen af det samlede anlæg nærmede sig, har Favrskov Kommune besluttet, at hele området ønskes tilplantet med skov. Områderne, som udgør etape 5A og 5B, er den 30. oktober 2020 blevet pålagt fredskovspligt af Miljøstyrelsen Østjylland efter ønske fra Favrskov Kommune (se figur 5, øverst). Ligeledes er endnu et område på etape 1 samt på den sydlige del af etape 3 blevet pålagt fredskovspligt den 6. juni 2023 (se figur 5, nederst). Favrskov Forsyning og MST Østjylland har sammen udarbejdet en beplantningsplan for området. Registreringen til fredskov betyder, at der ikke længere er landbrugspligt på arealet, men i stedet fredskovspligt.

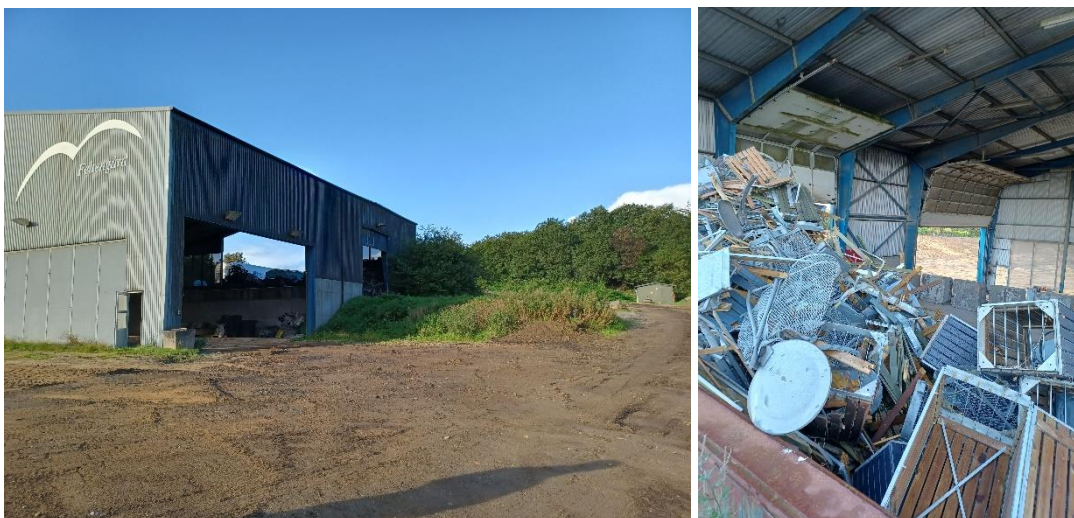
**Figur 6. Sorteringshal.** Til venstre: Sorteringshallen set fra nord mod syd. Til højre: oplag af gamle affaldsstativer.

Sorteringshallen (se figur 6, tv) har tidligere været anvendt til sortering af affald fra kommunens genbrugspladser. På tilsynet sås et mindre oplag af affaldsstativer (se figur 6, th). Favrskov Kommune vil meget gerne bevare sorteringshallen, men hallen har ikke eget afløb. Etablering af en ny rørledning vil blive omfattende, da denne skal kobles på spildevandsledninger, som er adskilt perkolatsystemet og derfor ligger i stor afstand fra hallen. Favrskov forsyning forventer derfor, at det kan blive nødvendigt at rive hallen ned.

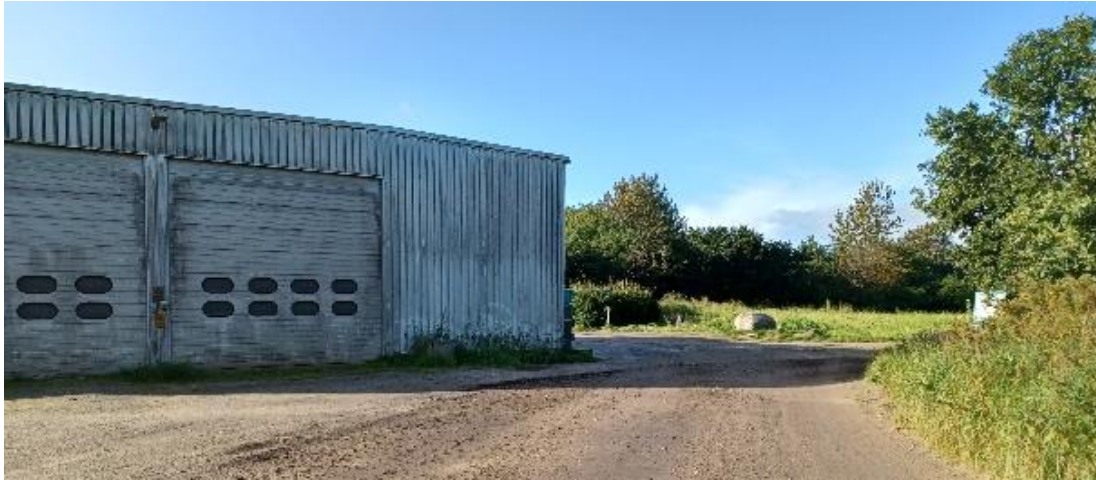
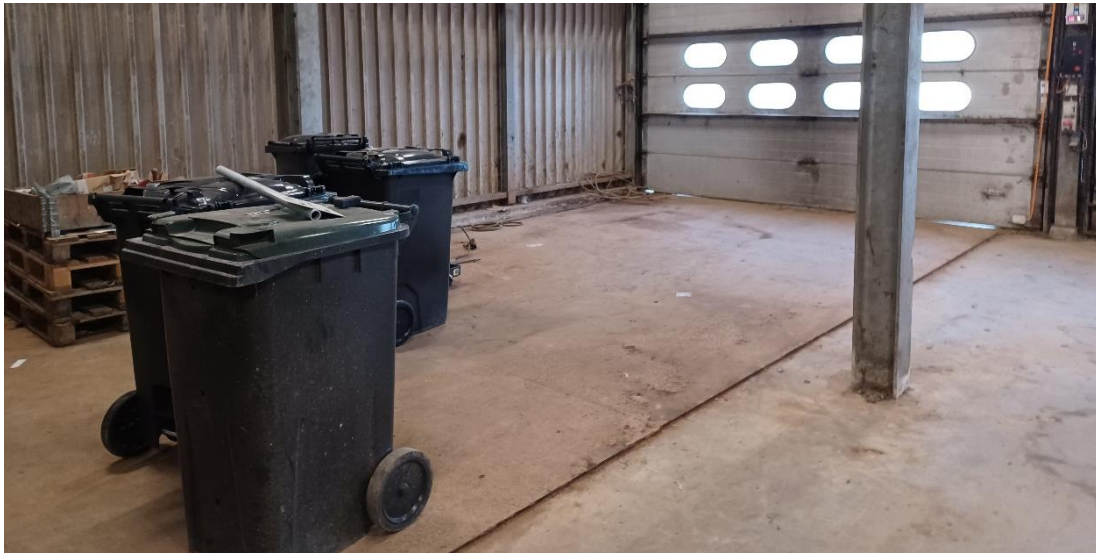
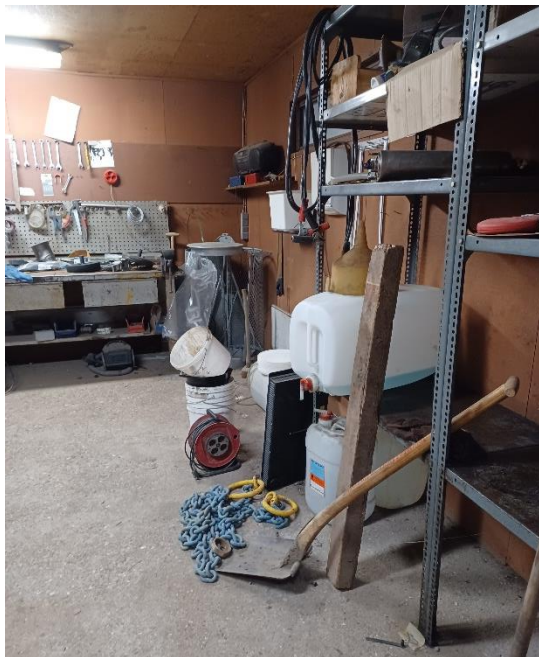
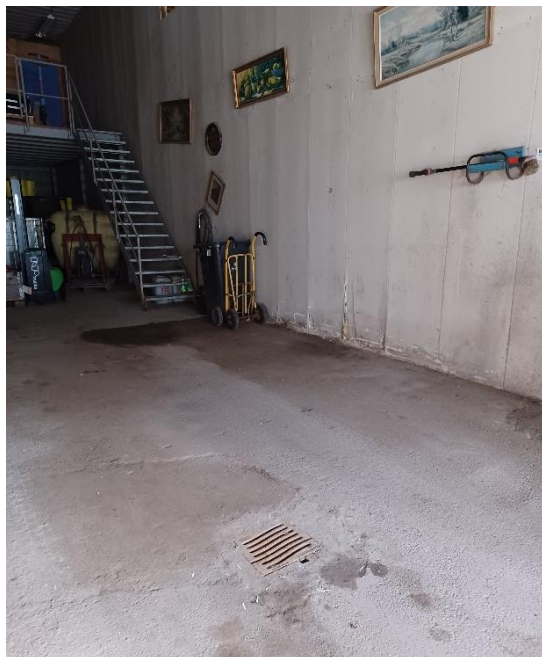
**Figur 7. Garagebygning.** Øverst: Garagebygning. Midterst: skraldespade indenfor porten, hvor der førhen har stået en dieselolietank. Nederst til venstre: Værksted, som opvarmes ved hjælp af anlæggets gasmotor. Nederst til højre: Ukendt afløb i gulvet.

På tilsynet blev der observeret en afløbsrist inde i garagen, som ikke fremgår af anlæggets afløbsplan (se figur x, nederst th). Favrskov Forsyning har efter tilsynet oplyst, at afløbet fremgår af en ældre afløbsplan, og at anlæggets samlede afløbsplan vil blive opdateret med disse oplysninger.

Garagebygningen (se figur 7, øverst) har tidligere huset en dieselolietank, som stod lige indenfor porten i et opsamlingskar. Tanken er blevet solgt i juli 2023. I dag anvendes garagen bl.a. af Favrskov Affald til oplag af tomme skraldespande m.v. (se figur 7, midterst). Inde i garagen blev der observeret en afløbsrist, som ikke fremgår af afløbsplanen (se underafsnit "Afløb i garage" under "Spildevand").

- Redegørelse for hvor afløb i garage fører hen samt opdateret afløbsplan.
- Gasscreening foretaget i forbindelse med ansøgning om tilskud til etablering af biocover.

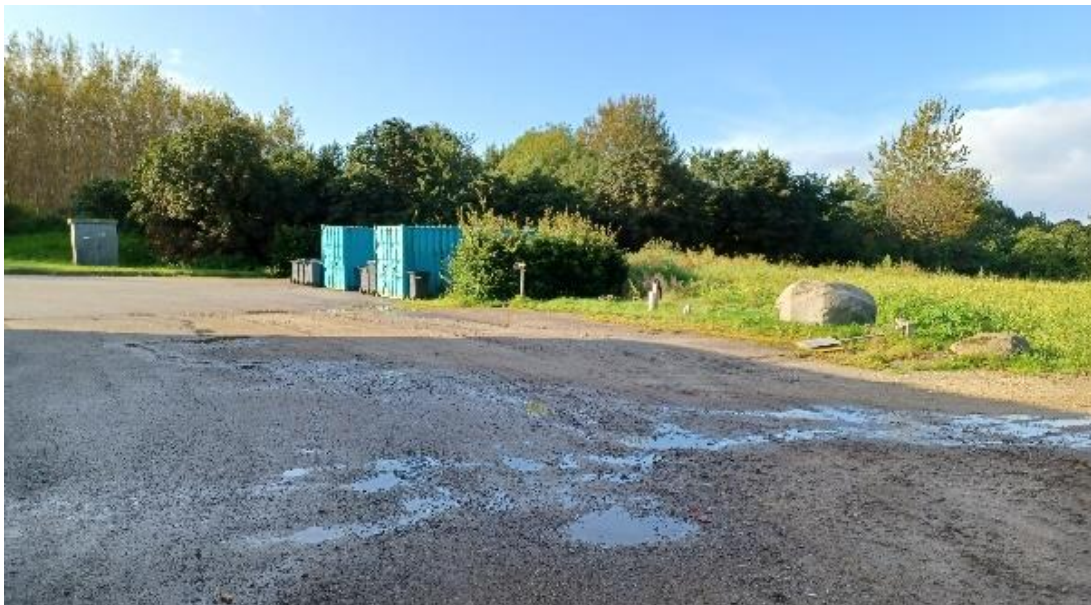
**Figur 8. Vaskeplads.** Vaskepladsen er placeret umiddelbart vest for garagebygningen.

Ved siden af garagen ligger anlæggets vaskeplads (se figur 8). Vaskepladsen anvendes både af anlægget selv, men Favrskov Affald benytter også anlæggets vaskeplads til bl.a. vask af vogn til storskald. Miljøstyrelsen kunne på tilsynet fortælle, at hvis vaskepladsen skal videreføres, skal den kunne leve op til standardvilkårsbekendtgørelsens krav efter revurdering af anlæggets godkendelse.

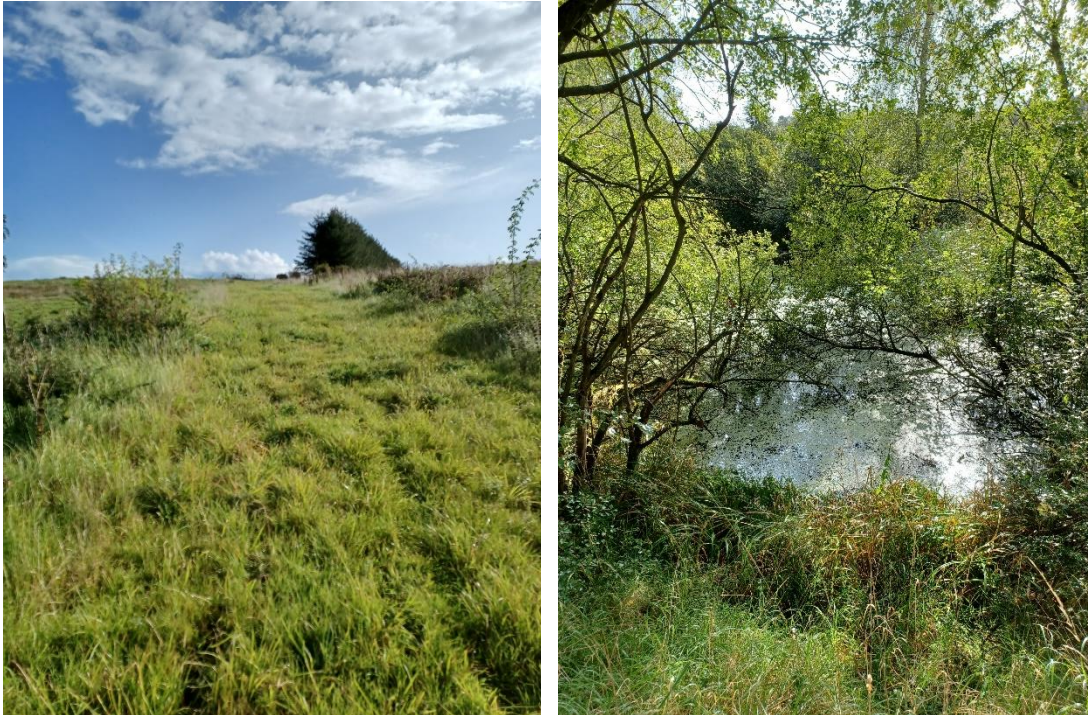
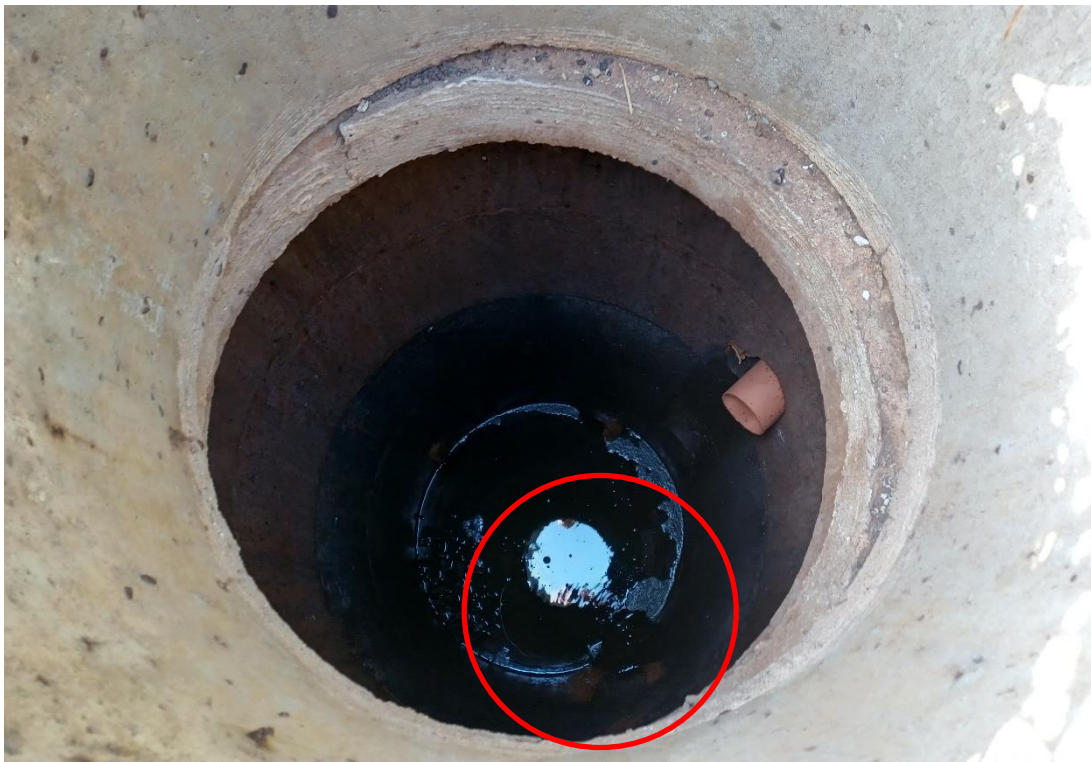
**Figur 9. Område for udtagning af overfladevandsprøver.** Øverst til venstre: Terrænet skåner langs stien ned til regnvandsbassinet. Øverst til højre: Regnvandsbassin til overfladevand. Nederst: Gennemløbsbrønd med markering af udløb fra regnvandsbassinet.

Vest for deponeringsanlægget er der anlagt et regnvandsbassin (se figur 9, øverst til højre). Overfladevand fra området nord for anlægget ledes via grøfter til regnvandsbassinet. Regnvandsbassinet udgør en § 3-beskyttet sø, som ligger i det bælte af beskyttet mose, som strækker sig fra bunden af etape 5A og 5B til regnvandsbassinet. Vand fra regnvandsbassinet passerer en gennemløbsbrønd inden udledning til Vissing Bæk mod vest. Vandet i brønden monitoreres to gange årligt.

Overfladevand, der udledes direkte, skal analyseres to gange årligt. Prøver udtages fra gennemløbsbrønden placeret efter regnvandsbassinet. Analyseresultaterne indberettes til det danske PunktUdledningsSystem (PULS), der bl.a. indeholder data om alle danske punktudledninger. Feltengård Losseplads har vilkår om måling af vandføring, når der udtages vandprøver til analyse. Favrskov Forsyning har hidtil ikke målt vandføring i forbindelse med prøvetagningen. Efter drøftelse af forholdet med prøvetageren har Favrskov Forsyning oplyst, at det vil være muligt at måle vandføringen som stikprøve. En flowproportional måling af vandføringen, vil være vanskelig at udføre, da prøvetager skal fragte meget tungt udstyr til fods og i kuperet terræn fra holdepladsen og ca. 450 m ned til regnvandsbassinet og tilbage (se figur 9, øverst tv).

På tilsynet kunne Miljøstyrelsen konstatere, at der løb vand i røret fra regnvandsbassinet (se figur 9, nederst). Det vil være fra dette rør, at en stikprøve for vandføring vil kunne måles. Miljøstyrelsen vil vurdere væsentligheden af at registrere vandføringen, herunder usikkerheder forbundet med målemetoden. På baggrund heraf vil kravene til måling af vandføring ved prøvetagning blive specificeret ved vilkår.
