Tilsynsrapport til offentliggørelse

Tilsynsrapport

Virksomhedens navn	Havbundssedimentdepot - Hirtshals Havn
Virksomhedens adresse	Norgeskajen 11, 9850 Hirtshals
CVR nummer	25868455
Virksomhedstype	5.4 Deponeringsanlæg >10 t/dag eller kap. >25.000 t
Tidspunkt for tilsynet	25.02.2020
Baggrunden for tilsynet	Basistilsyn
Varsling af tilsynet	Varslet d. 28.01.2020
Deltagere fra virksomheden	Peter Ydesen
Øvrige deltagere	Ane Grethe Stadel, Rambøll
Tilsynet udført af	Palle Olsen
Tilsynet omfattede	Rundgang på deponi og opfølgning på kontor
Materiale udleveret	-

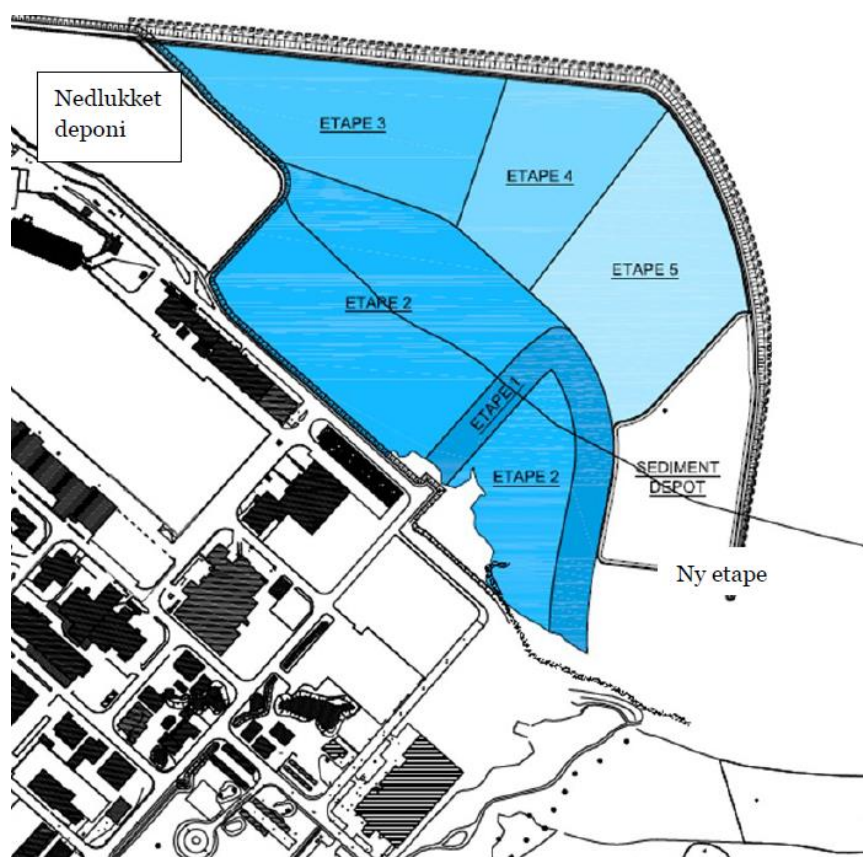
Hirtshals Havn. Nedlukket deponi mod vest og nyt sediment deponi mod øst. Blå etaper er ikke en del af deponiet, men landvinding med uforurenet sand.

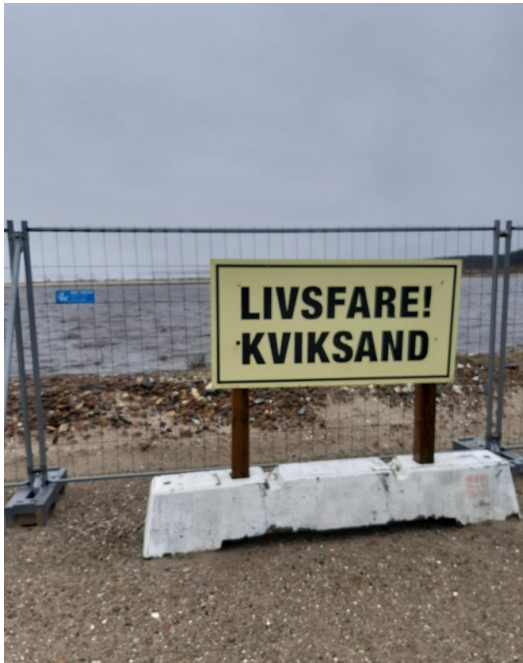
Foto 1. omkransende hegn og tydelig fareskiltning

Der var sat omkransende hegn på deponiet, se foto 1. Der var desuden sat tydelige fareskilte op.

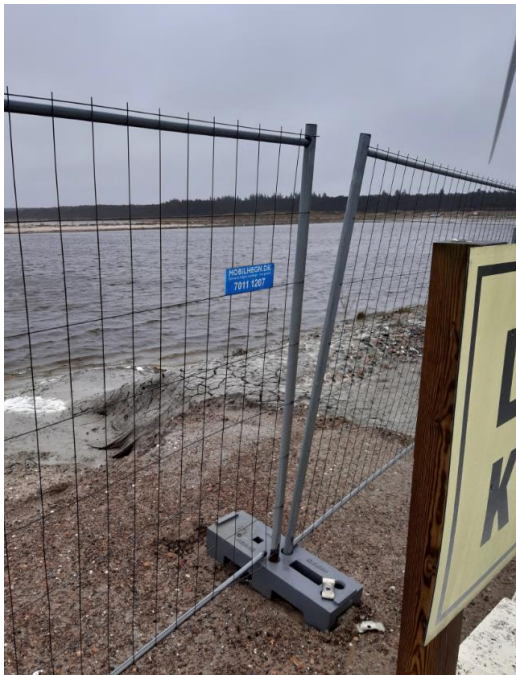
Foto 2. Indgangen til deponiet.

Ved indkørsel til deponiet var der ikke sat aflåselig låge op. Af foto 2 fremgår indkørsel til deponiet som hegn der blot flyttes ved ønske om indgang. Miljøstyrelsen gjorde opmærksom på, at indgangen til deponiet skal indrettes med aflåselig låge jf. vilkår B2. Vilkåret vil derfor blive indskærpet.

Det blev aftalt, at Hirtshals Havn fremsender fotodokumentation for etablering af dette, ved årsrapportering.

1. Fotodokumentation for etablering af aflåselig låger
2. Kopi af driftsinstruks
3. Skabelon for driftsjournal
4. Analyseresultater for 2.000 m³ deponeret sediment.

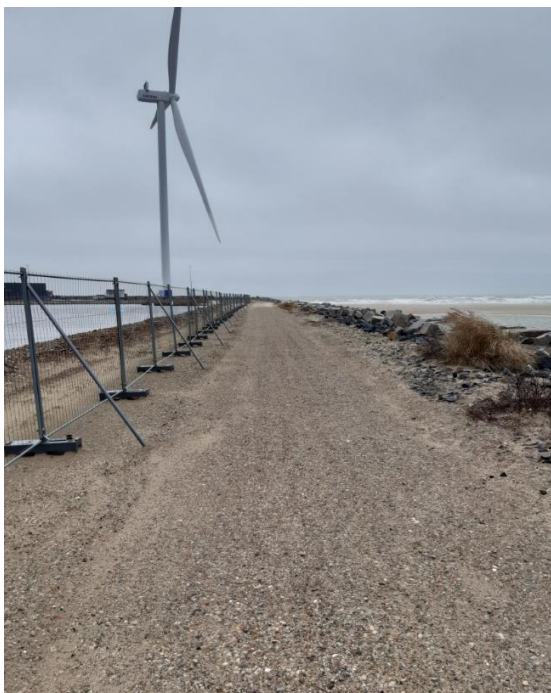
Foto 3. Tilstand af diget

Diger fremstod i god stand. Se foto 3.

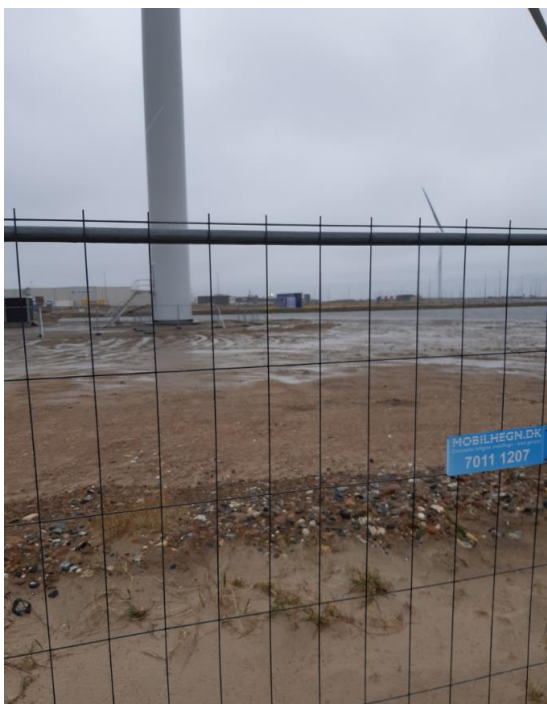
Af foto 4 fremgår der at der er blevet etableret en vindmølle på deponiets nord-østlige del. Vindmøllen står angiveligt på rent sand og jord, opgravet fra havbunden. Det blev aftalt at journal, med mængde og analyser for materialerne, fremsendes i forbindelse med kommende årsrapportering.

Foto 4. Der er etableret en vindmølle på deponiet areal. Der er angiveligt brugt rent sand som fundament.

Efterfølgende er det klarlagt, at der ikke forefindes analyser af materialet. Der er blot kendskab til at materialet kommer fra indsejlingen af Hirtshals Havn.

Miljøstyrelsen anser i denne forbindelse vilkår A6 for overskredet, da tilsynsmyndigheden ikke straks er blevet underrettet om manglende kendskab til overholdelse af kravværdier jf. vilkår B6. Vilkåret vil blive indskærpet. Desuden har Miljøstyrelsen ikke modtaget information som angivet i vilkår B9. Dette vilkår vil derfor også indskræpes.

I denne forbindelse vil Miljøstyrelsen umiddelbart herefter igangsætte et redegørende forløb for deponiets fremtidige drift. Der vil være fokus på at der opnås kendskab til det deponerede materiale, opdatering af sikkerhedsstillelse og evt. slutafdækning/nedlukning af delområdet.

Hertil vil Miljøstyrelsen igangsætte et forløb, hvor der tages analyser af det tilførte sand under møllen, samt redegøre for den fremtidige drift af deponiet, med fokus på sikkerhedsstillelse og slutafdækning/nedlukning af delområde.

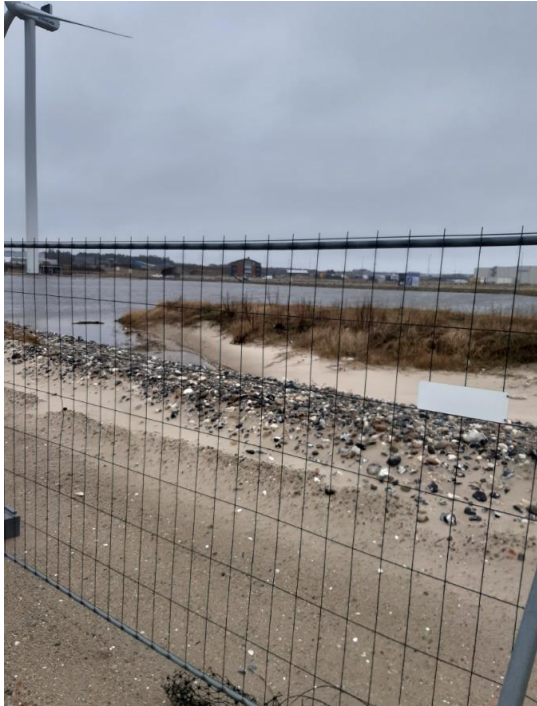
På deponiets nord-vestlige del var der blevet deponeret de 2.000 m³ sediment fra 2017. Se foto 5.

Foto 5. Deponeret sediment fra 2017.

For det deponerede sediment, har der ikke været indsendt oplysninger som anført af vilkår B9. Vilkåret vil blive indskærpet. Miljøstyrelsen har af mail d. 27.feb. 2020 tilsendt Hirtshals Havn en opfordring til opfyldelse af vilkår B9, ifm. indsendelse af årsrapport. Der er d. 28. april modtaget dokumentation af dette.

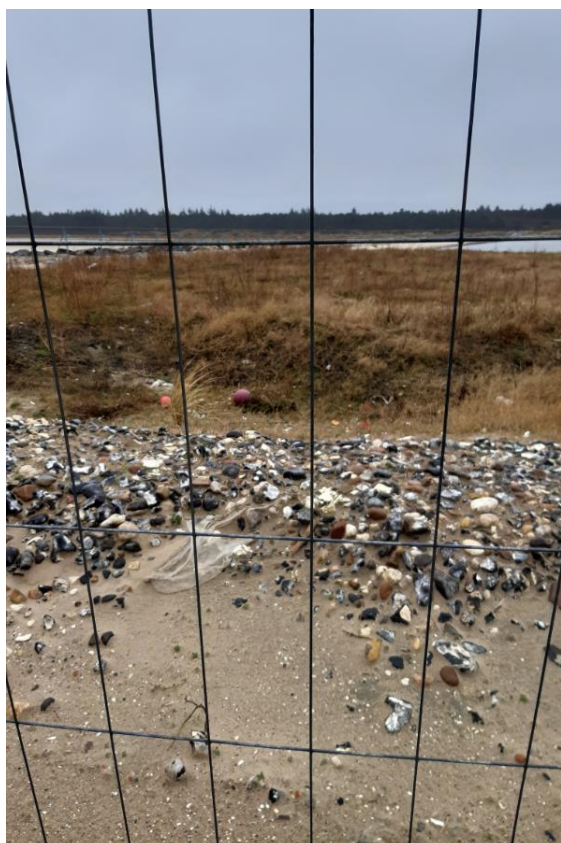
Der håndteres ikke affald på deponiet. Der var få rester flamingo o.l som tilsyneladende var blæst ind over heget. Se foto 6. Forholdet udgør ikke en miljømæssig farer.

Foto 6. Plastic o.l. blæst ind på deponiet.

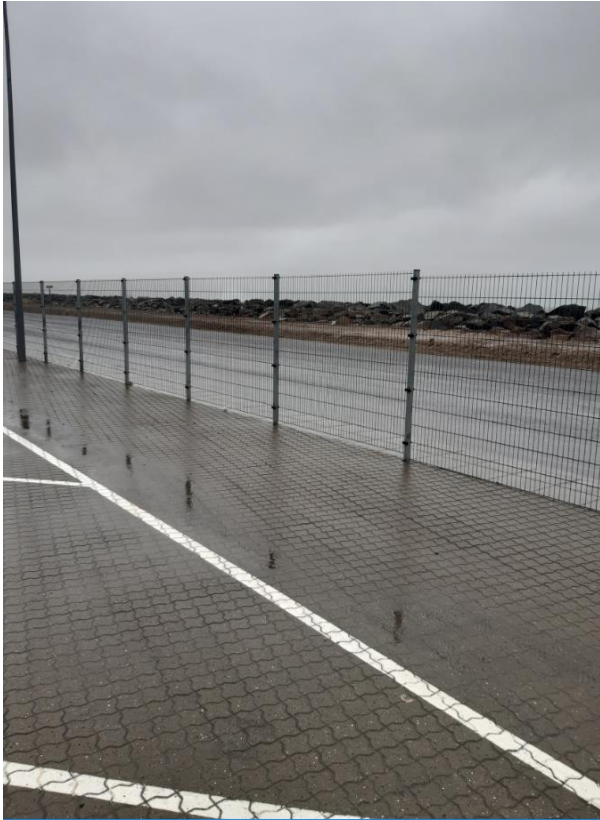
Foto 7. Nedlukkede deponi

Der blev desuden ført tilsyn med det nedlukkede deponi. Se foto 7. Dette er nedlukket og slutafdækket med sf-sten. Arealet benyttes til parkering og oplag ifm. færgeterminalen. Der er ingen ændringer for drift af dette areal siden sidste tilsyn.

Arealet ønskes overgå til passiv tilstand. På nuværende tidspunkt vil dette kræve, at Miljøstyrelsen modtager dokumentation for, at en eventuel udsivning fra deponiet ikke vil give anledning til at vandområdet overskrider gældende miljøkvalitetskrav.
