Tilsynsrapport til offentliggørelse

Virksomheder
J.nr. MST-1272-00656
Ref. majli/anved
Dato: 4.4.2017

Virksomhedens navn	Vejle AffaldGenbrug
Virksomhedens adresse	Vestre Engvej 70, 7100 Vejle
CVR nummer	29189900
Virksomhedstype	Hovedliste virksomhed 5.4 Deponeringsanlæg >10 t/dag eller kap. >25.000 t. flere biaktiviteter herunder genbrugsplads, jordkartering, kompostering, sorteringsanlæg af dagrenovation, oplagspladser af genanvendelige materiale til videre forarbejdning
Tidspunkt for tilsynet	17.03.2017
Baggrunden for tilsynet	Basistilsyn
Varsling af tilsynet	ja
Deltagere fra virksomheden	Marianne Holt, Keld, Kent
Øvrige deltagere	Niels N. Christensen og Annemette Nielsen fra Rambøll
Tilsynet udført af	Majbrit Lindstrøm Miara og Anders Vedel
Tilsynet omfattede	Samlet tilsyn: herunder genbrugsplads, deponiet, biocover, perkolatbassin, fordampningsbassin, regnvandsbassiner, jordkartering, komposteringsplads, sorteringsanlæg, oplag af affald til videre forarbejdning mv.
Materiale udleveret

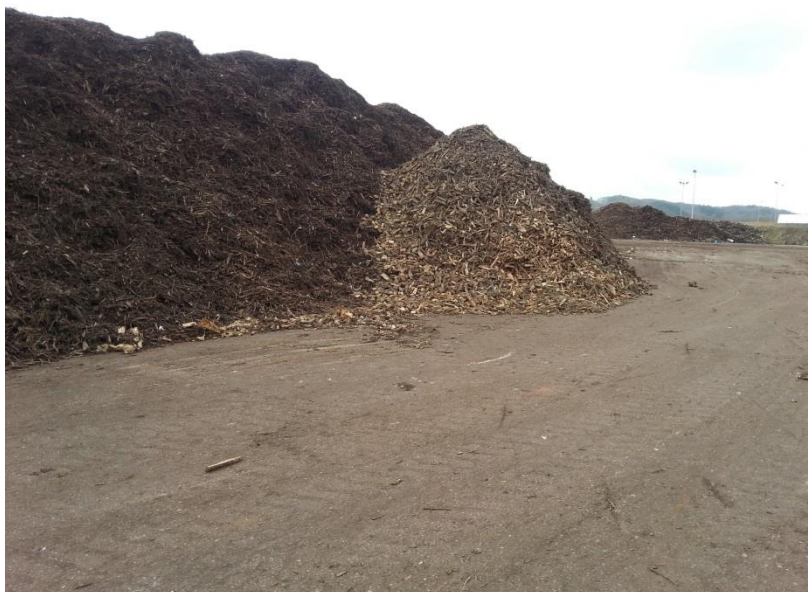
Ingen bemærkninger

Foto 1: Kompostering af haveaffald

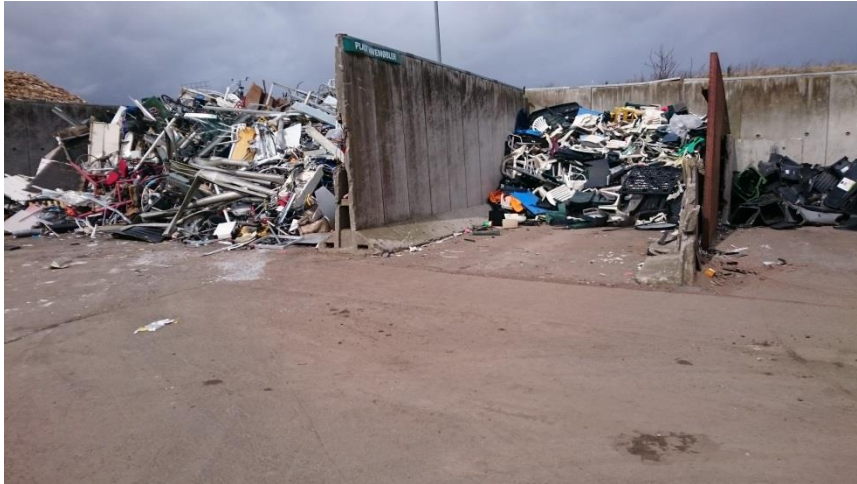
Plads til udsortering herunder, havemøbler, hvid sanitet, træ, PVC, dæk, metal, hård plast. m.v.

Miljøstyrelsen har ført tilsyn med sorteringspladsen og har ingen kommentarer. Vejle AffaldGenbrug har den 17. marts 2017 eftersendt behandlede mængder pr. år.

Foto 2: udsortering af diverse genanvendelige materialer

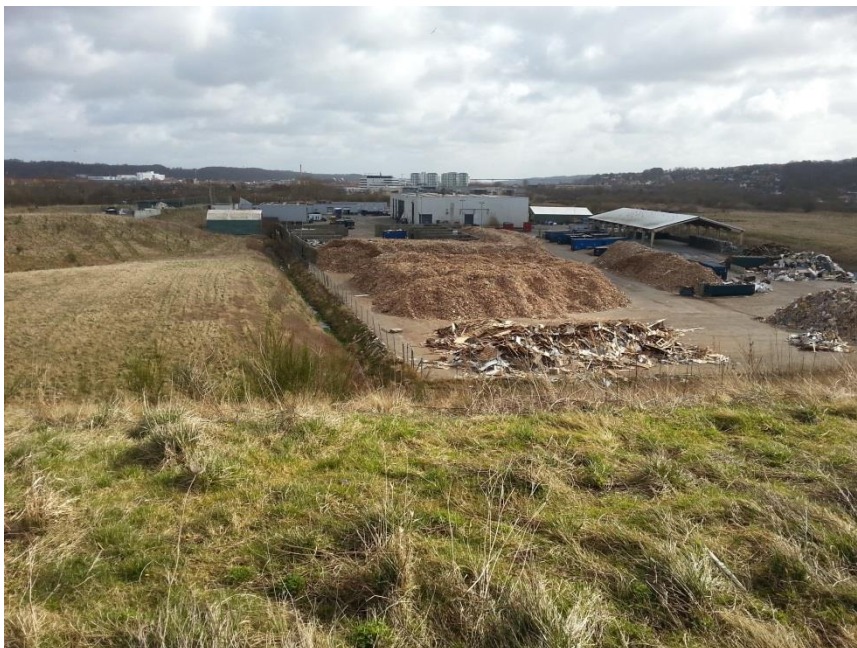
Foto 3: Oversigtbillede af oplag af træ til genanvendelse

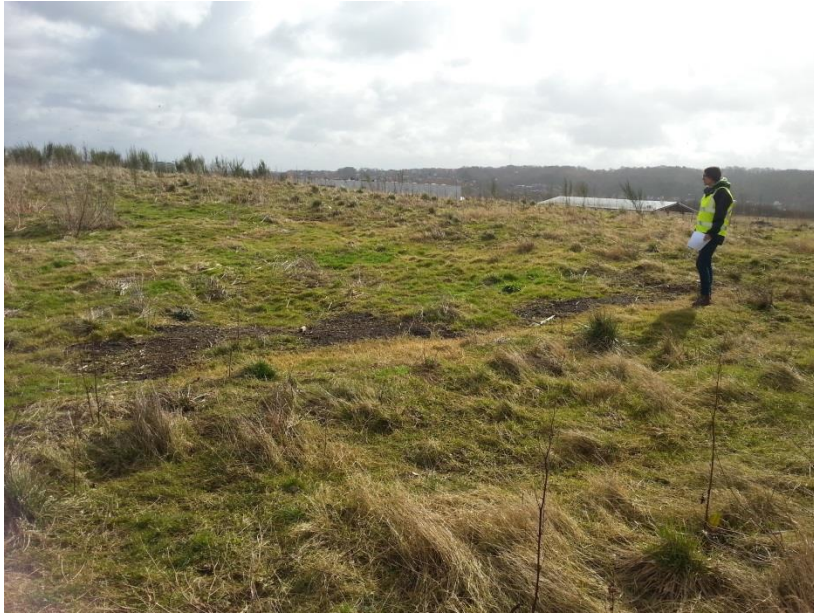
Foto 4: Biocoverområde. Tilsynsførende står placeret ved det ene hjørne af biocoveret.

Der er ikke observeret sætninger eller skred i affaldet på det lukkede deponi under tilsynet.

Der er etableret et antal biocover-bede på deponiet. Biocoveret skal være med til at omsætte den opstigende metan til CO₂, der er en langt mindre forurenende gas. Det er et krav i deponeringsbekendtgørelsen, at der skal træffes foranstaltninger til at afværge depotgasser. Vejle AffaldGenbrug deltager i et landsprojekt om at få støtte til at etablere et udvidet biocoverareal.

Miljøstyrelsen ønsker fortsat en plan for vedligeholdelse og tidsplan for effektmålingen for biocoverne på det lukkede deponi. Vejle AffaldGenbrug deltager i et landsprojekt om biocover, så Miljøstyrelsen afventer og ønsker at blive informeret om det videre forløb.

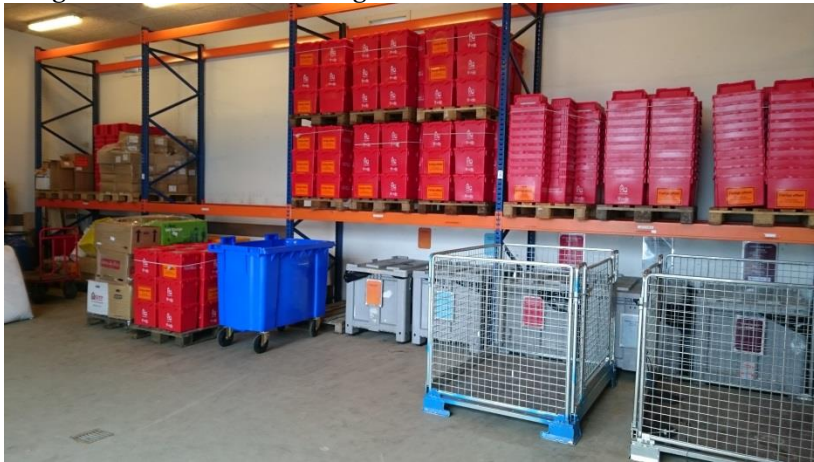
Genbrugspladsen er fint ordnet og tydelig mærkning af affaldsfraktionerne, gennemgang af Kemihus og forevisning af elektronikbure, farligt affald, aflåst kemikalierum. Mængden af farligt affald bliver løbende registret.

Foto 5: Modtagelse af røde kasser fra borgerne

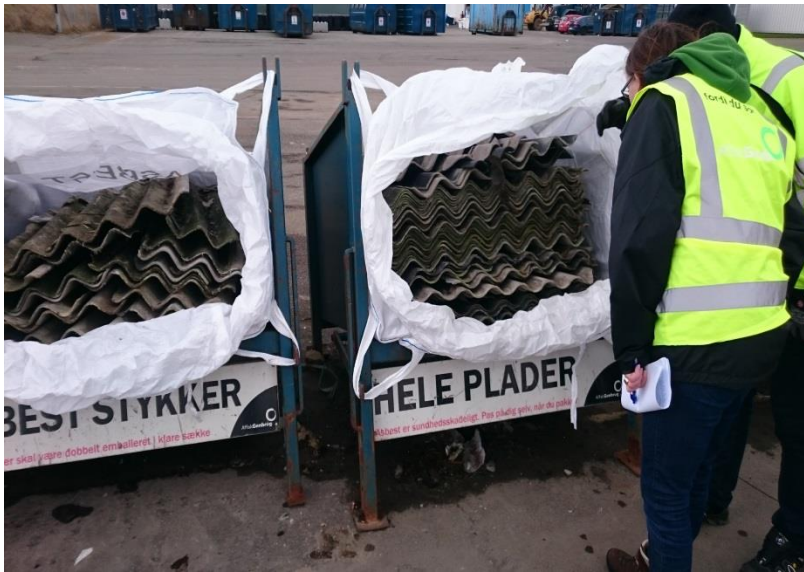
Asbest opbevaring og håndtering – ingen bemærkninger

Foto 6. Modtagning af asbest på genbrugspladsen

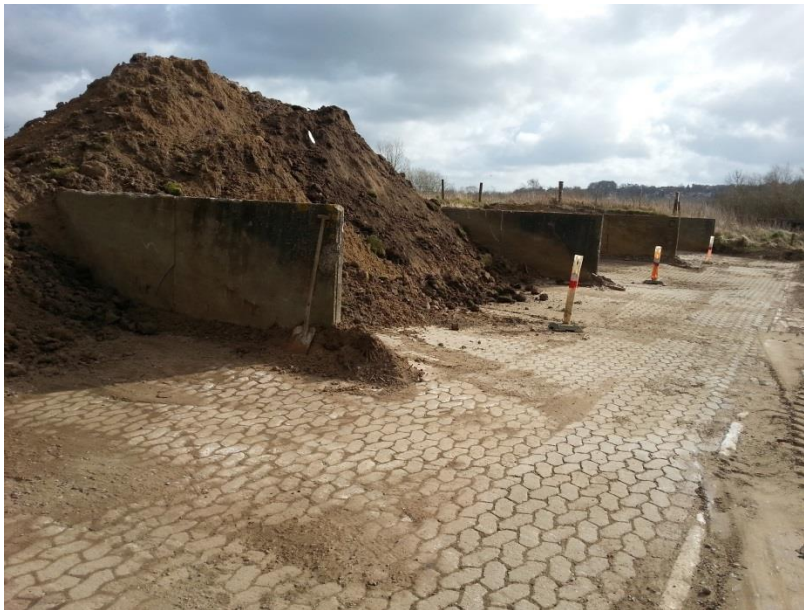
Der modtages ikke forurenet jord over kategori 2. Der modtages kun jord fra private. Pladsen er lille og begrænset mængde behandlet pr. år.

Foto 7: Jordkarteringplads

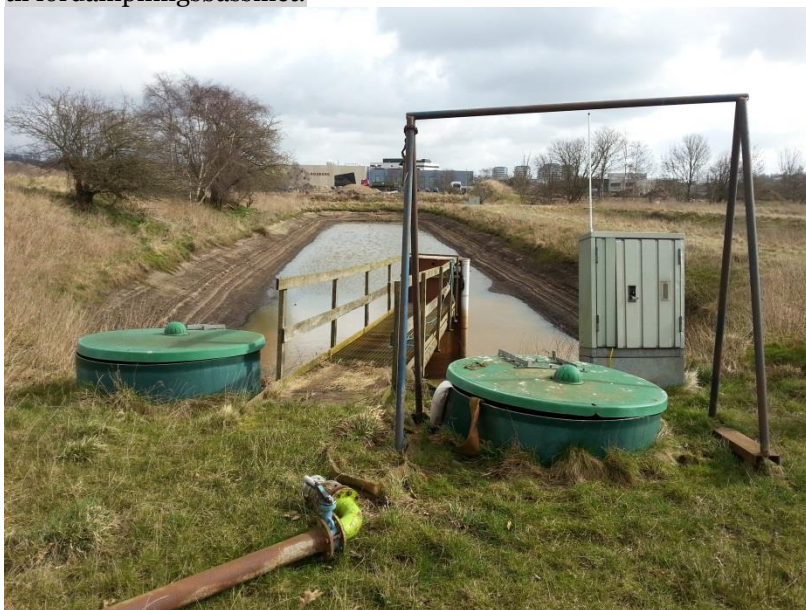
Regnvand fra komposteringspladsen, perkolat fra depotet og sanitært spildevand ledes til kommunalt renselæg.

Foto 8. Perkolatbassin inden udpumpning til renselæg

Der har siden sidste tilsyn ikke været uheld. Der har været en hændelse i efteråret 2016 med en tilstoppet perkolatpumpe, der gjorde at virksomheden var nødsaget til at pumpe perkolat over i fordampningsbassinet for at undgå et overløb til Fløbæk. Virksomheden har modtaget en indskærpelse for denne hændelse og der er iværksat afhjælpende installationer for at hindre en lignende hændelse.

Miljøstyrelsen henstiller til at perkolat bortskaffes lovligt til renseanlægget med tankbil hvis der skulle optræde en lignende situation.
