## Tilsynsrapport til offentliggørelse

Virksomhedens navn	Renosyd i/s
Virksomhedens adresse	Norgesvej 13, 8660 Skanderborg
CVR nummer	13523584
Virksomhedstype	5.2a Bortskaf/nyttig Ufarligt >3 tons/time, forbrænding
Tidspunkt for tilsynet	14. november 2018
Baggrunden for tilsynet	Basistilsyn og Prioriteret tilsyn
Varsling af tilsynet	24. september 2018
Deltagere fra virksomheden	Anders Matthiesen, Anders Schjødt, Per Schultz Sundberg
Øvrige deltagere	
Tilsynet udført af	Preben Christophersen, Ulla Seerup
Tilsynet omfattede	Tilsynet omfattede hele forbrændingsanlægget samt genbrugs- og sorteringshal inkl. udendørs oplag
Materiale udleveret

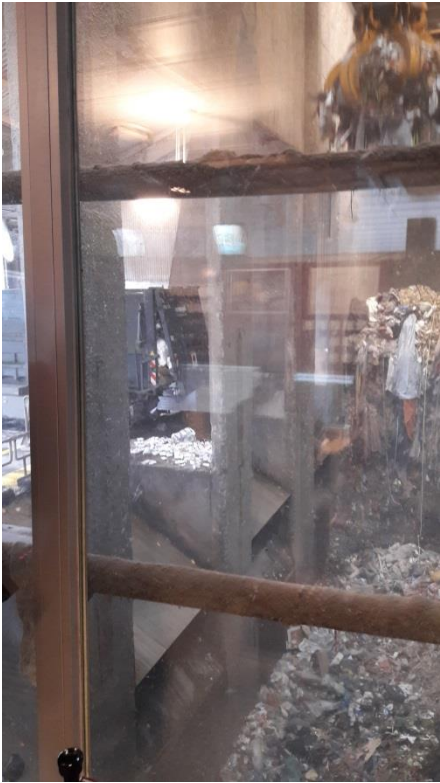
Foto 1

I kontrolrummet kunne det konstateres, at medarbejderne har frit udsyn over affaldssiloen og aflæsninger (foto 1). Samtlige aflæsninger bliver visuelt kontrolleret under aflæsningen. Kontrolrummet er bemandedt døgnet rundt med to medarbejdere.

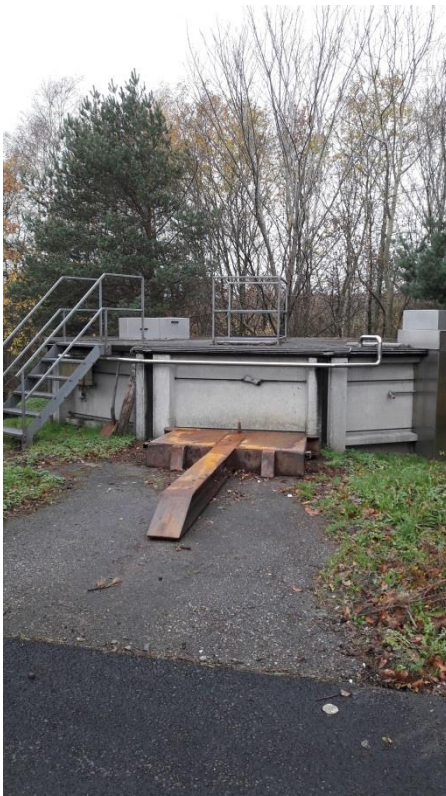
Foto 3

Overfladevand ledes til udendørs (godkendt) beholder (foto 3), hvorfra det genbruges i røggasrensningen som teknisk vand. I tilfælde af skybrud kan det være nødvendigt at lede overflade vandet til det offentlige spildevandssystem som aflastning. Sanitært spildevand afledes til offentligt kloaksystem.

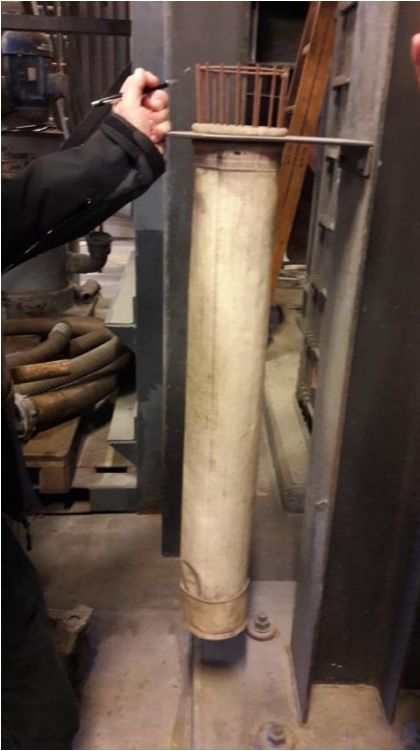
Foto 5

Der er 900 stk. pose i posefiltret (model foto 5 som dog er kortere end de rigtige filtre). Rengas-siden i filtret bliver kontrolleret visuelt fra toppen en gang om måneden. Et evt. hul i et filter vil hurtigt blive opdaget både på støvmåleren og ved støv på rengas-siden. De seneste 2 år har der ikke været hul i et filter. Der er 5-8 år mellem total udskiftning af filtrene.

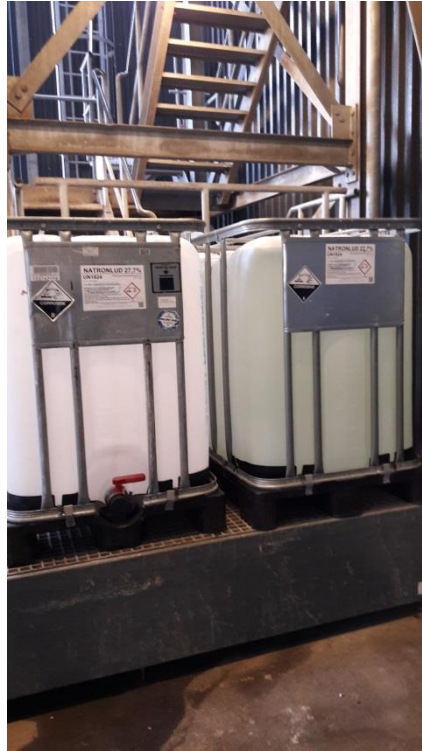
Foto 6 (eksempel)

Natronlud og andre kemikalier blev opbevaret indendørs på spildbakker, der mindst kan rumme indholdet af den største beholder (eksempel foto 6).

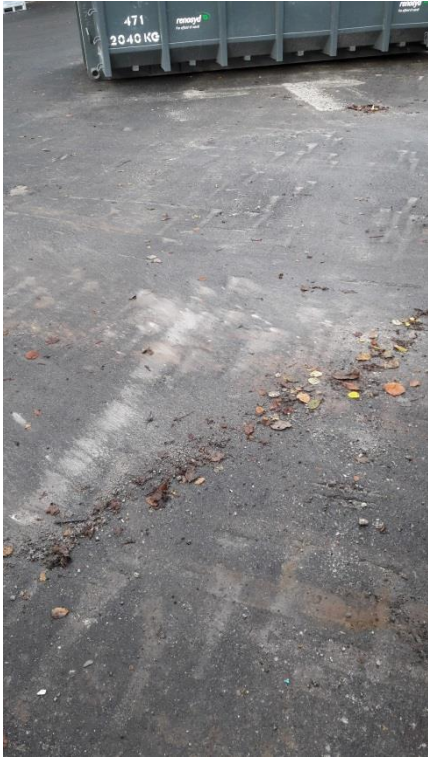
Foto 9

Slaggecontainere opbevares udendørs indtil afhentning af vognmand. Der opbevares max. 8-10 fyldte containere. Der kunne konstateres lidt flyveaske på overfladen (foto 9).

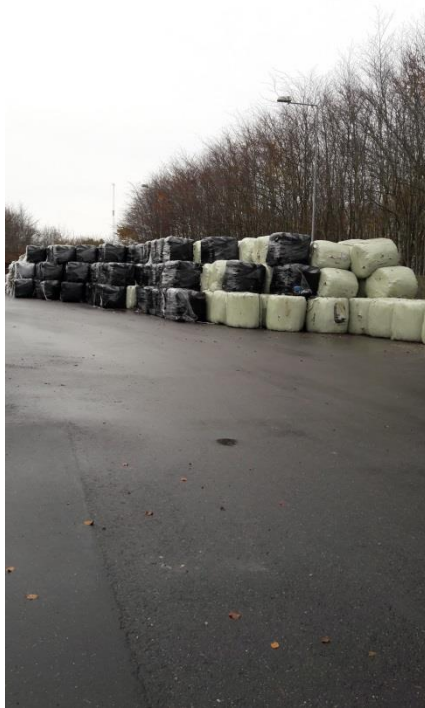
Foto 10

Der var udendørs oplagret importeret, balleteret brændbart affald som reserve til jul (foto 10).
