## Tilsynsrapport til offentliggørelse

Virksomhedens navn	Tranekær Losseplads/Ølstykke fyldplads
Virksomhedens adresse	Tranekærvej 4, 3650 Ølstykke
CVR nummer	29188386
Virksomhedstype	5.4 Deponeringsanlæg >10 t/dag eller kap. >25.000 t
Tidspunkt for tilsynet	04.03.2026
Baggrunden for tilsynet	Basistilsyn, anmeldt tilsyn
Varsling af tilsynet	05.02.2026
Deltagere fra virksomheden	Mads Ærtebjerg Nielsen
Øvrige deltagere	Lene Kragh Kristensen fra Rambøll
Tilsynet udført af	Lone Grunnet og Martin Poulsen
Tilsynet omfattede	Generel besigtigelse af deponiet herunder slutafdække, brønde og borer. Generel snak om aktiviteter på deponiet og herunder problematikken om de græssende køer.
Materiale udleveret	-

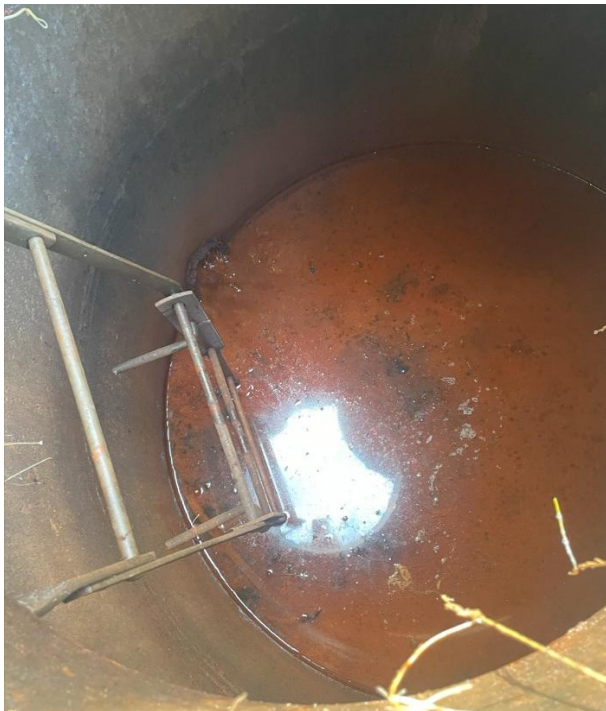
Miljøstyrelsen fik forevist drænbrønd 1 (DB1). Der var ikke flow i denne drænbrønd (se figur 2), som er beliggende mod øst længst væk fra pumpebrønden PB3. Miljøstyrelsen bad ved tilsynet kommunen om at følge op herpå. Kommunen lovede at sende besked til Miljøstyrelsen, når dræne er blevet rensat.

Figur 2: Drænbrønd 1 (DB1). Vandet i brønden var ved tilsynet stillestående, og der ses okker nederst i drænrøret

1. Kommunen vender tilbage til Miljøstyrelsen, når deponiets dræn er rensede
2. Miljøstyrelsen vender tilbage ved en senere lejlighed vedrørende myndighedsforhold i forbindelse med genbrugsstationen

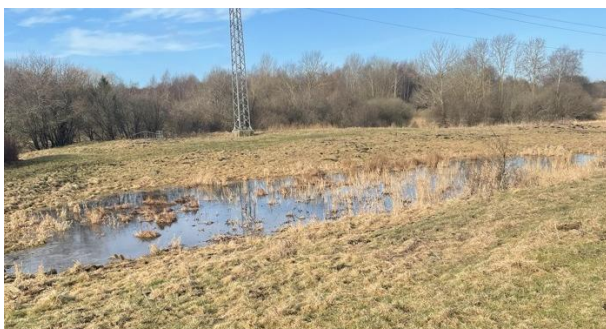
Kommunen oplyste desuden Miljøstyrelsen om, at der er nedadrettet gradient fra deponiet til det ovre terrænnære grundvandsmagasin. Det blev ved tilsynet oplyst, at søen (se figur 3) ved boring DGU nr. 199. 1013/ boring C, som fødes af det terrænnære grundvand, til tider er tørlagt.

Figur 3: Søen ved boring C

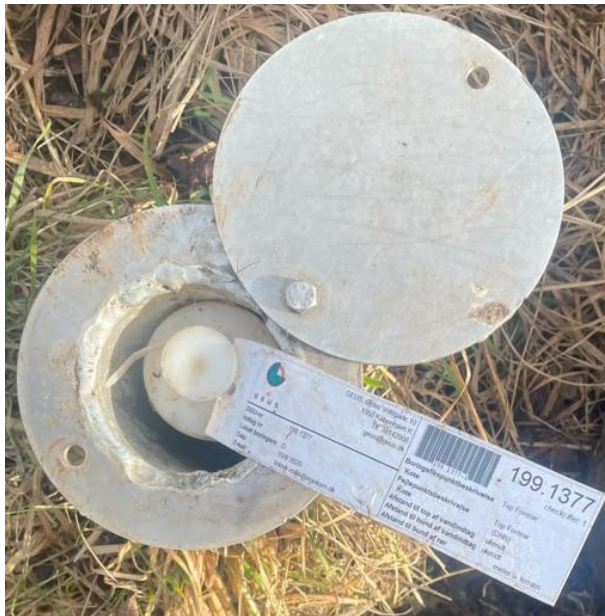
Miljøstyrelsen fik ved tilsynet forevist boring DGU nr. 199. 1377 kaldet boring G, som er beliggende mod syd nedstrøms deponiet. Boringen fremstod ved tilsynet i fin stand med prop, label, låg og lås.

Figur 4: Boring DGU nr 1377 kaldet boring G

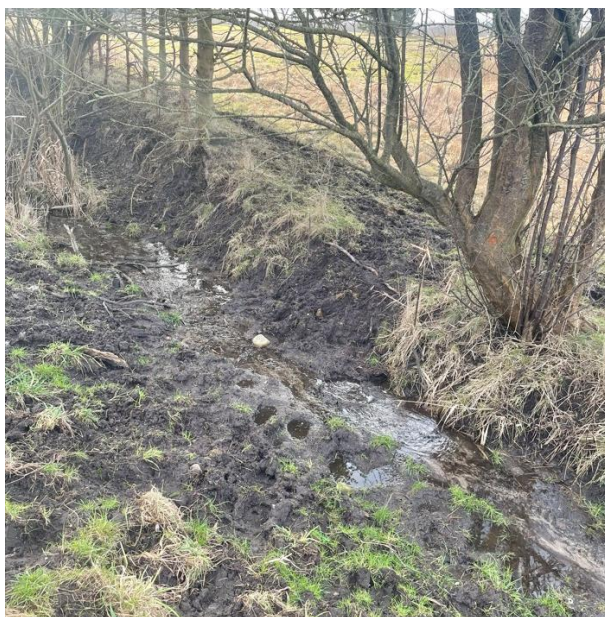
Miljøstyrelsen spurgte ved tilsynet Egedal Kommune, om kommunen nogen side har udtaget prøver af vandkvalitet i afvandingskanalerne nord og syd (se figur 5) for deponiet. Kommunen meddelte, at det har man ikke. Samtidig fortalte kommunen, at kanalen til tider er tørlagt.

Figur 5: Afvandingskanalen syd for deponiet.

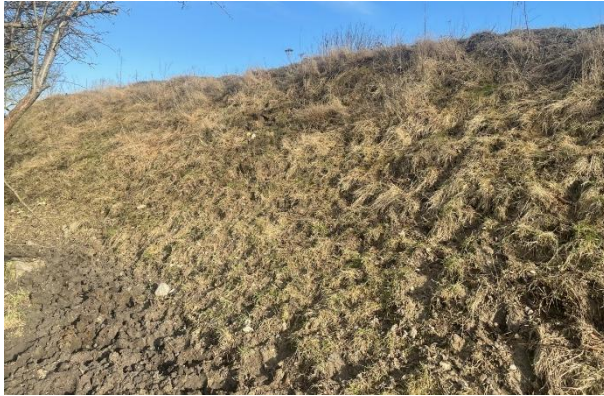
Kommunen reparerer jævnligt deponiets slutfædække. Der blev ved tilsynet ikke observeret tegn på af køerne havde gravet huller i slutfædækningen (se figur 6 og 7).

Figur 6: Slutafdække på deponiets sydøstlige flanke

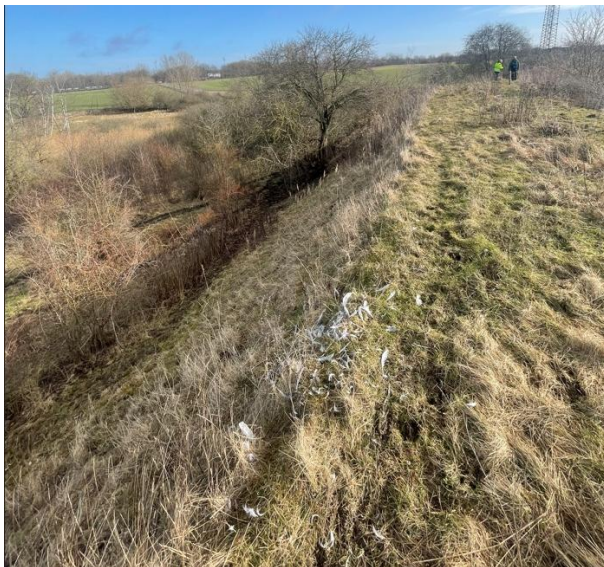
Figur 7: Deponiets nordlige flanke

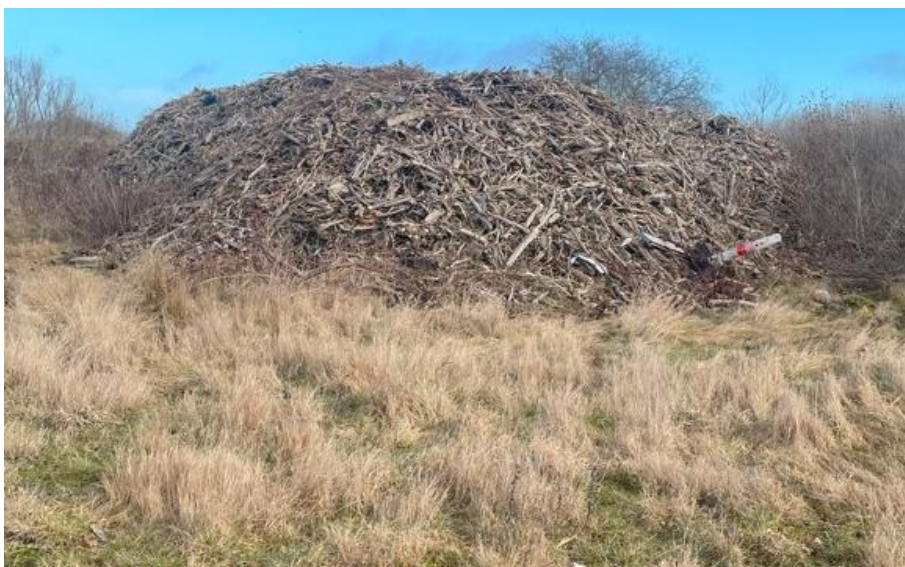
Ovenpå Tranekær Losseplads er beliggende Ølstykke Genbrugsstation som drives af I/S Vestforbrænding. Miljøstyrelsen fik ved tilsynet forevist oplag i forbindelse hermed. Der køres ikke længere haveaffald op på deponiet til kompostering. Dog var der stadig et oplag beliggende tilbage på deponiet af træ, der er udtaget fra komposteringen, da træstykkerne er for store til kompostering (se figur 8).

Figur 8: Grene og stød udtaget fra den tidligere kompostering

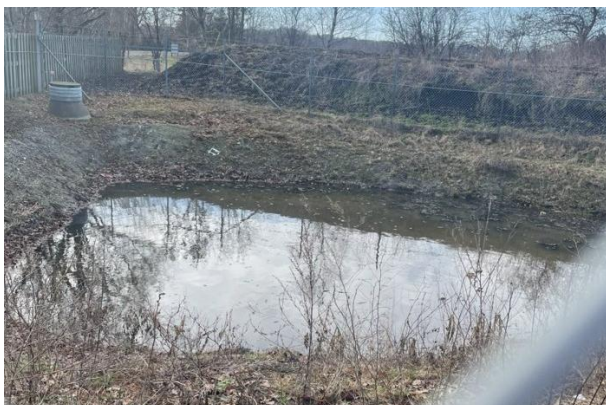
Selve genbrugsstationen er generelt belagt med SF-sten og asfalt. Der blev ved tilsynet ikke observeret sprækker i denne belægning. Overfladevand ledes fra genbrugsstationen via et bassin (se figur 9) til afvandingskanalen syd for deponi (se figur 5) og videre til Vejlebrorenden.

Figur 9: Bassin til overfladevand fra genbrugsstationen

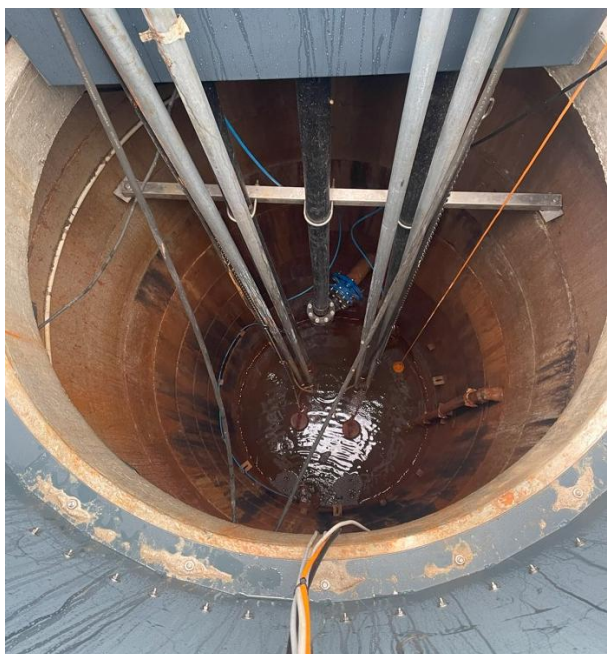
Herunder fik Miljøstyrelsen forevist det nye relæ som er etableret ved pumpestationen (se figur 10), og den var ved tilsynet sat til at pumpe 7,3 m<sup>3</sup>/t. Pumpen styres af vandstand ved hjælp af flydere (se figur 11). Kommunen oplyste, at der hænger 2 pumper i brønden. Disse 2 pumper veksler mellem at være aktive. Dog pumper begge ved meget høj vandstand.

Figur 11: Pumpebrønd PB3. Perkolat fra det østlige og sydlige dræn mødes heri

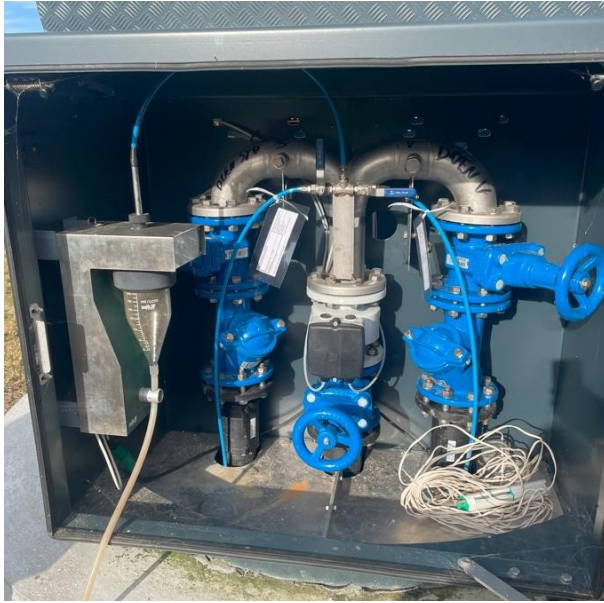
Desuden er etableret et nyt sted til prøvetagning af perkolat fra PB3 (se figur 12).

Figur 12: Prøvested til udtagning af perkolatprøver
