## Notat fra miljøtilsyn hos Amager Dækcenter, Prags Boulevard 65

Virksomhed:	Amager Dækcenter
Adresse:	Prags Boulevard 65, 2300 København S
CVR nr. / P nr.	27594026/1010392620
Deltagere:	Morten Andersen, Amager Dækcenter og Marie Schmidt Møller, Teknik og Miljøforvaltningen
Tilsynsdato:	23. september 2025
Virksomhedstype:	953110 dækservice
Tilsynet blev foretaget som:	Varslet basistilsyn
Jordforurening:	Der blev ikke observeret ny jordforurening på tilsynet
Konklusion på tilsynet:	Der skal indsendes fotodokumentation til mail: qb8e@kk.dk på at olietønde og andre åbne dunke er fjernet fra hjørnet i værkstedet (bilag 1). Frist for indsendelse af foto <b>er den 28. november 2025</b> . Evt. gemte dunke skal placeres på spildbakke.

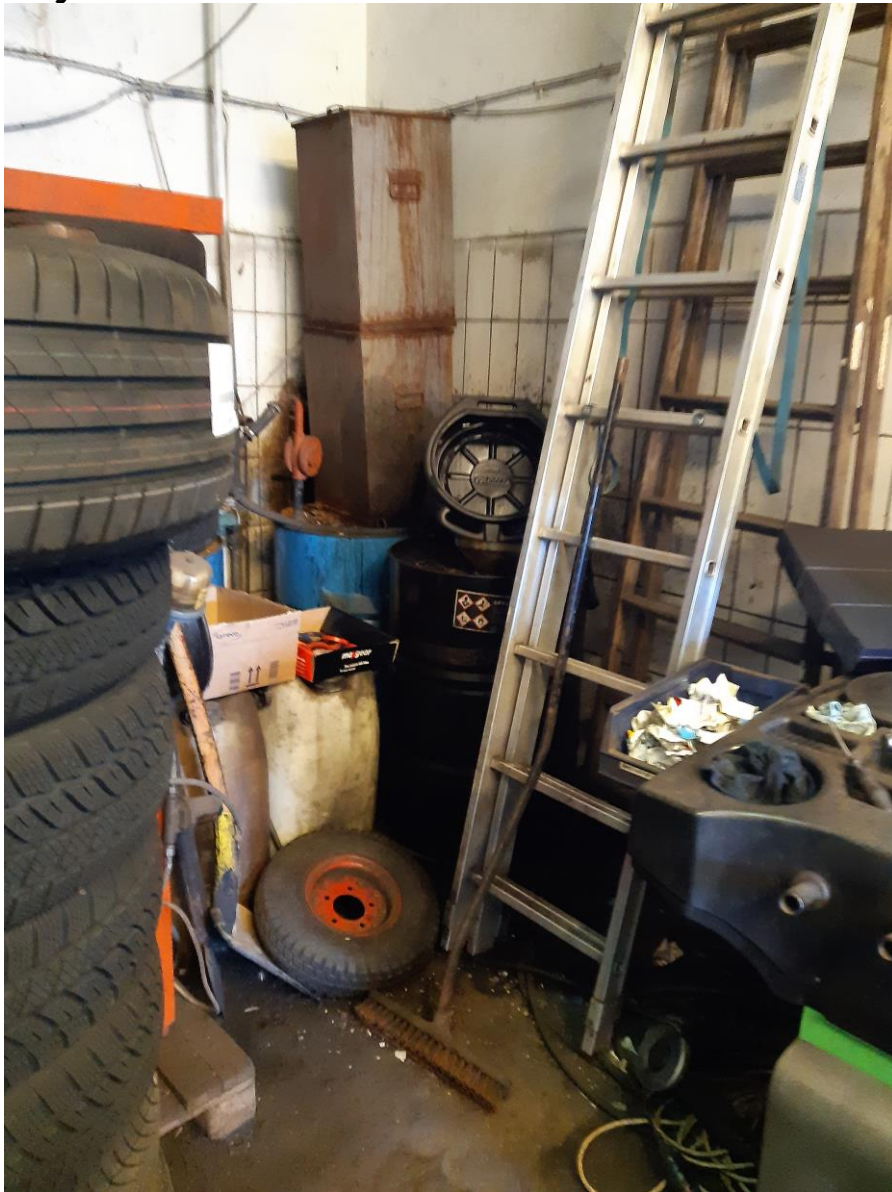
**Bilag 1**

Der udføres almindelig dækservice af personbiler i et enkelt værkstedsrum med tilstødende lille rum og kontor. Der er opbevaret diverse almindelige bilrelaterede produkter til enkeltmandsbrug i rummet, der har en opkant i døråbningen og er uden gulv afløb til kloak. Bagerst i værkstedsrummet var der på tilsynstidspunktet placeret nogle større dunke og tønder direkte på gulv (bilag 1). Spildolie opsamles i en blå plasttønde. Pga. opbevaring af ting, var det ikke muligt at se, om der er gulv afløb til kloak i den ende af værkstedet.

Virksomhedsejer blev på tilsynet gjort opmærksom på, at alle åbne dunke/tønder og spilolietønder skal placeres indenfor en spildbakke (foto 1). Spildbakken skal min. være dimensioneret til at kunne rumme den største beholders indhold.

Virksomhedsejer har efter tilsynet oplyst per mail, at der stoppes med olieskift og at åbne dunke/tønder er fjernet fra hjørne bagerst i værkstedet. Virksomhedsejer skal senest den 28. november 2025 have indsendt fotodokumentation på at dunke og tønder er fjernet.
