## Tilsynsrapport til offentliggørelse

Virksomheder  
J.nr. 2019 - 1701  
Ref. CLLCH/CHELL  
Dato: 7. januar 2020

Virksomhedens navn	Daka SecAnim - Daka Denmark A/S
Virksomhedens adresse	Kronjydevej 8, 8960 Randers SØ
CVR nummer	33776039
Virksomhedstype	604b11 Animalske råstoffer - Fiskemel mv., kap. >75 t/dg
Tidspunkt for tilsynet	04.12.2019 kl. 09.45 - 11.15.
Baggrunden for tilsynet	Opfølgning på klager
Varsling af tilsynet	Tilsynet var ikke varslet, da øjemedet med tilsynets gennemførelse ville forspildes, hvis forudgående underretning skulle gives.
Deltagere fra virksomheden	John Jensen, René Vernersen
Tilsynet udført af	Claus Lübeck Christensen, Christina Ellegaard
Tilsynet omfattede	Ved tilsynet var der fokus på lugtende aktiviteter fra virksomheden, særligt diffuse lugtkilder, herunder lukning af porte mv. Fokus var særligt på den nye minkhal og håndteringen af pelsede mink, idet der aktuelt er sæson for modtagelse af mink. Endvidere blev der observeret en påbegyndt fyldning af en tankbil med fedt.

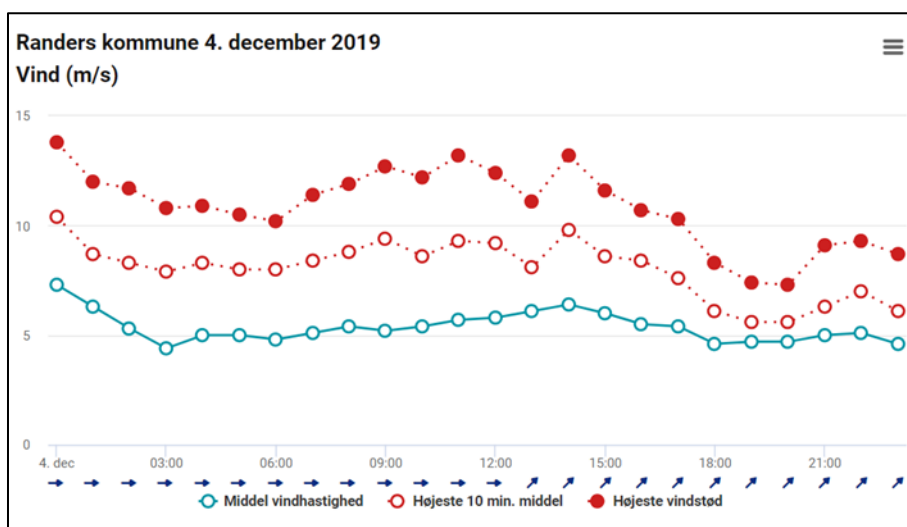
Figur 1: Dominerende vindretning i Randers Kommune den 4. december 2019.

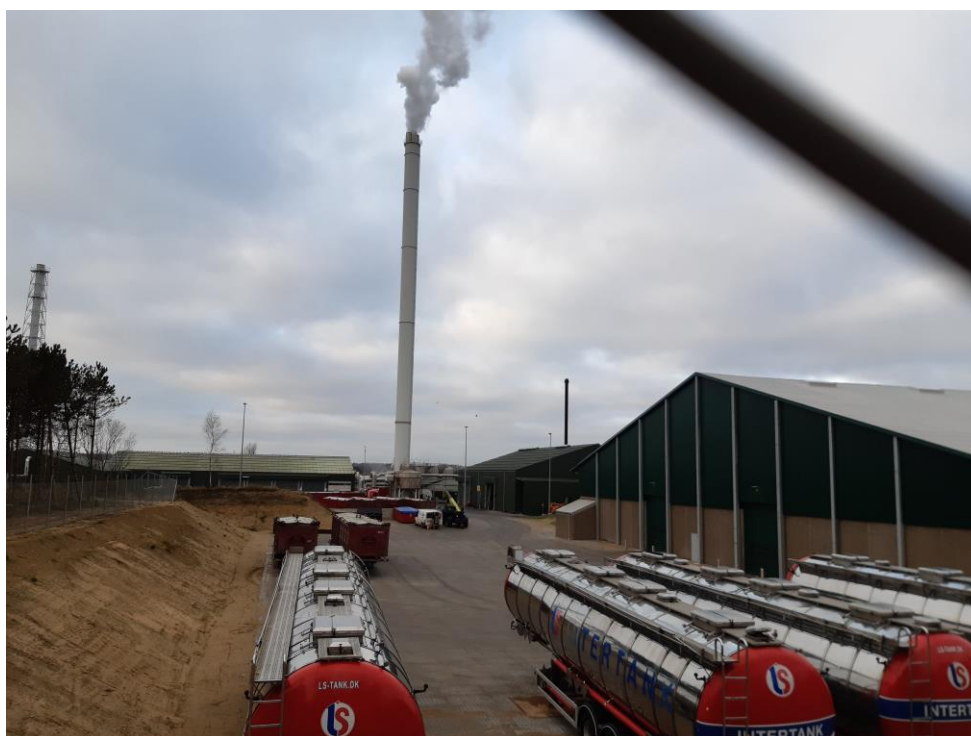
Ved placering syd for den nye minkhal konstaterede Miljøstyrelsen, at der ikke var aktivitet ved porte. Udenfor på pladsen holdt der 3 containere på 2 sættevogne samt 4 fedttankvogne.

Figur 2: Plads foran minkhal.

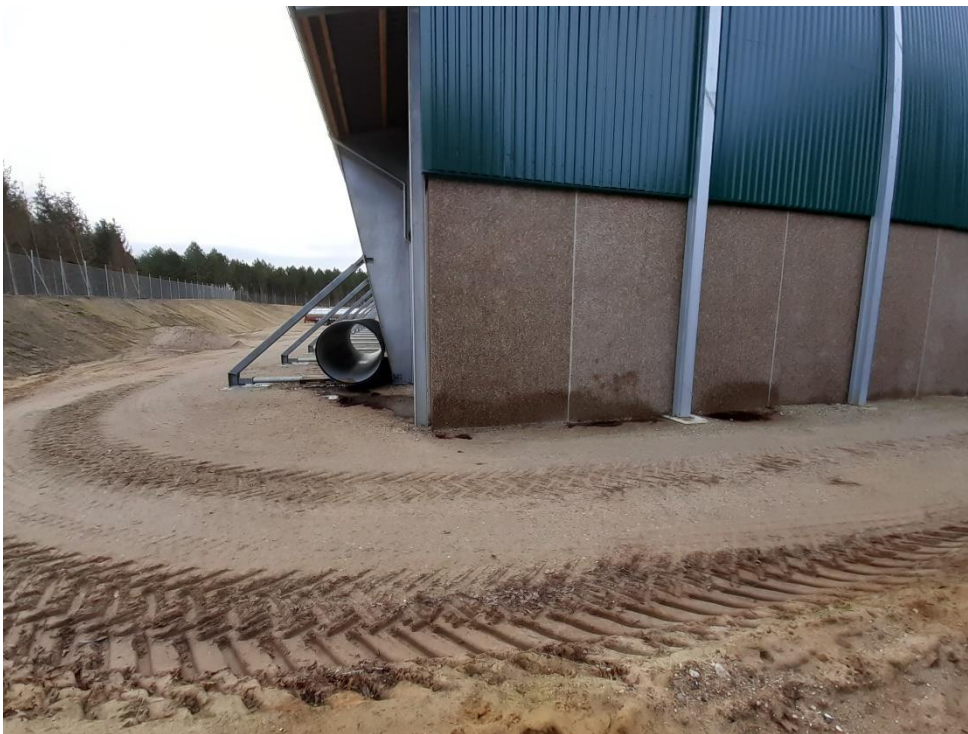
Ved minkhallen blev det konstateret, at der langs bygningens yderside, ved fag og ved bunden af vægge, skete udsivning af væske fra oplagrede råvarer (pelsede mink) inde i hallen, jf. figur 3. Det skyldes manglende og/eller dårligt konstruerede fugninger samt manglende fald i gulv mod afløb. Det blev oplyst til Miljøstyrelsen, at årsagen til udsivningen skyldes fejl/mangler ved konstruktionen af minkhallen og at dette vil blive udbedret snarest efter tømning af råvareoplaget. Det blev endvidere oplyst til Miljøstyrelsen, at den jord, der er blevet forurenet med udsivende væske, vil blive bortgravet efter tømning af råvareoplaget.

Den udsivende væske stammer fra råvarer, der er kategoriseret som kategori 2-materiale efter biproduktforordningen. Derfor har Miljøstyrelsen orienteret Fødevarestyrelsen om dette forhold, idet fødevarestyrelsen er myndighed for biproduktforordningen.

Figur 3: Udsivning af væske fra råvarer opbevaret i minkhal.

Dato	Type	Konklusion
09-12-2019	Indskærpelse	Vilkår H6 og H14 i miljøgodkendelse af 11. oktober 2017 indskræpes. Fuger skal være tætte og afløb skal ske via spildevandssystemet.
09-12-2019	Indskærpelse	Vilkår A3 i miljøgodkendelse af 11. oktober 2017 indskræpes. Tilsynsmyndigheden skal straks underrettes, såfremt vilkår i miljøgodkendelsen ikke overholdes.

Ikke relevant i dette tilsyn. Udsivning af væske fra råvarer til jord vurderes ikke at give anledning til opfølgning efter jordforureningslovens bestemmelser. Da den udsivende væske er et animalsk biprodukt, der bl.a. kan give anledning til lugt, skal den terrænnære påvirkede jord dog bortgraves.
