Tilsynsrapport til offentliggørelse

Virksomheder
J.nr. MST-1272-00656
Ref. majli/anved
Dato: 4.4.2017

Virksomhedens navn	Vejle AffaldGenbrug
Virksomhedens adresse	Vestre Engvej 70, 7100 Vejle
CVR nummer	29189900
Virksomhedstype	Hovedliste virksomhed 5.4 Deponeringsanlæg >10 t/dag eller kap. >25.000 t. flere biaktiviteter herunder genbrugsplads, jordkartering, kompostering, sorteringsanlæg af dagrenovation, oplagspladser af genanvendelige materiale til videre forarbejdning
Tidspunkt for tilsynet	17.03.2017
Baggrunden for tilsynet	Basistilsyn
Varsling af tilsynet	ja
Deltagere fra virksomheden	Marianne Holt, Keld, Kent
Øvrige deltagere	Niels N. Christensen og Annemette Nielsen fra Rambøll
Tilsynet udført af	Majbrit Lindstrøm Miara og Anders Vedel
Tilsynet omfattede	Samlet tilsyn: herunder genbrugsplads, deponiet, biocover, perkolatbassin, fordampningsbassin, regnvandsbassiner, jordkartering, komposteringsplads, sorteringsanlæg, oplag af affald til videre forarbejdning mv.
Materiale udleveret

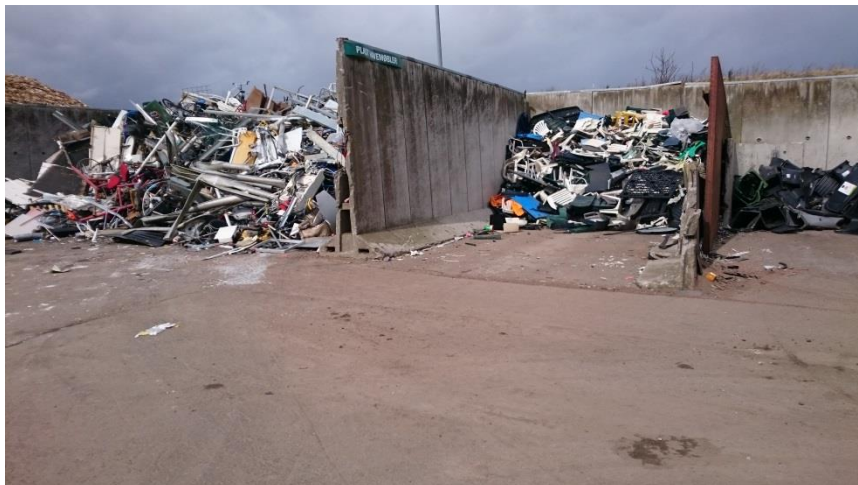
Plads til udsortering herunder, havemøbler, hvid sanitet, træ, PVC, dæk, metal, hård plast. m.v.

Miljøstyrelsen har ført tilsyn med sorteringspladsen og har ingen kommentarer. Vejle AffaldGenbrug har den 17. marts 2017 eftersendt behandlede mængder pr. år.

Foto 2: udsortering af diverse genanvendelige materialer

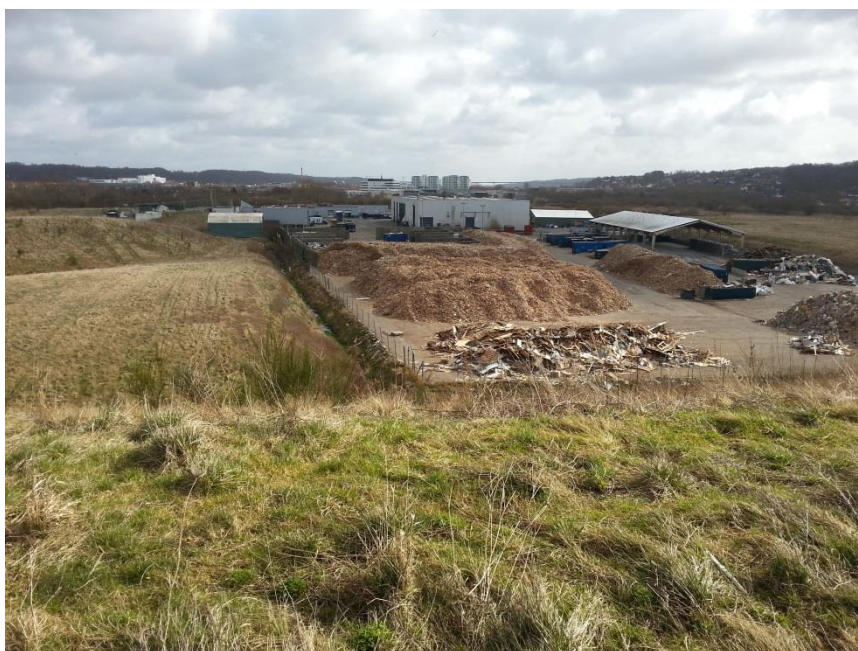
Foto 3: Oversigtbillede af oplag af træ til genanvendelse
