Tilsynsrapport til offentliggørelse

Tilsynsrapport

Virksomhedens navn	Reno Djurs I/S, Glatved
Virksomhedens adresse	Nymandsvej 11, 8444 Balle
CVR nummer	20217472
Virksomhedstype	5.4 Deponeringsanlæg >10 t/dag eller kap. >25.000 t
Tidspunkt for tilsynet	5. oktober 2017
Baggrunden for tilsynet	Basistilsyn
Varsling af tilsynet	7. september 2017
Deltagere fra virksomheden	Morten Therkildsen
Øvrige deltagere	
Tilsynet udført af	Jens Møller Madsen og Benedikte Vandsø Christensen
Tilsynet omfattede	Gennemgang af hele anlægget.
Materiale udleveret

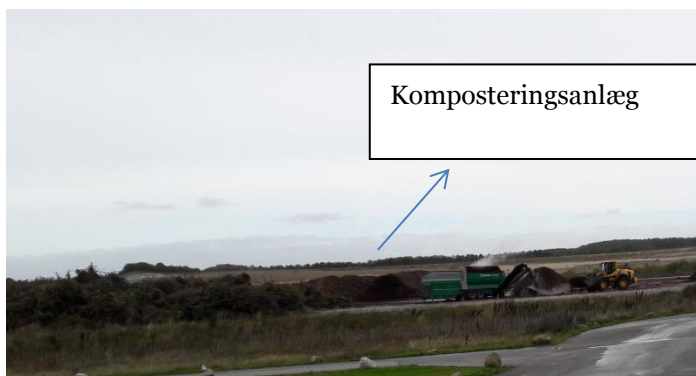
Af nedenstående billede fremgår komposteringsanlægget.

Tilsynet med komposteringsanlægget gav ikke anledning til bemærkninger.

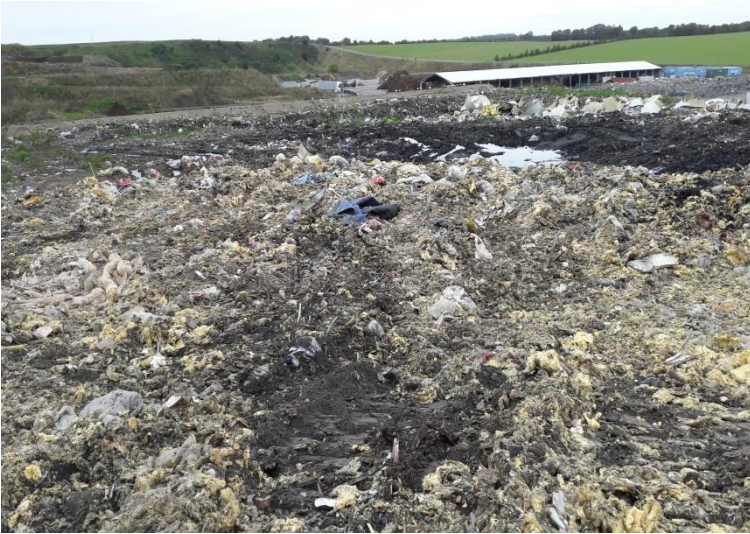
Enhed J

Af nedenstående billede fremgår enhed J for deponering af blandet affald

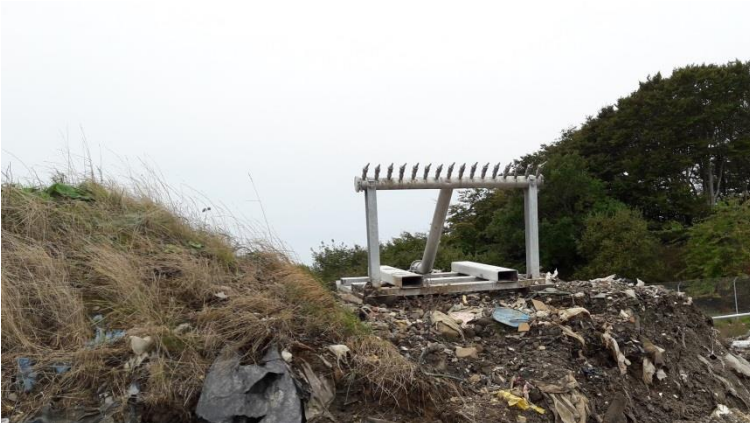
Af ovenstående billede fremgår anlæg for udsprejning/recirkulering af perkolat på enhed J for blandet affald.

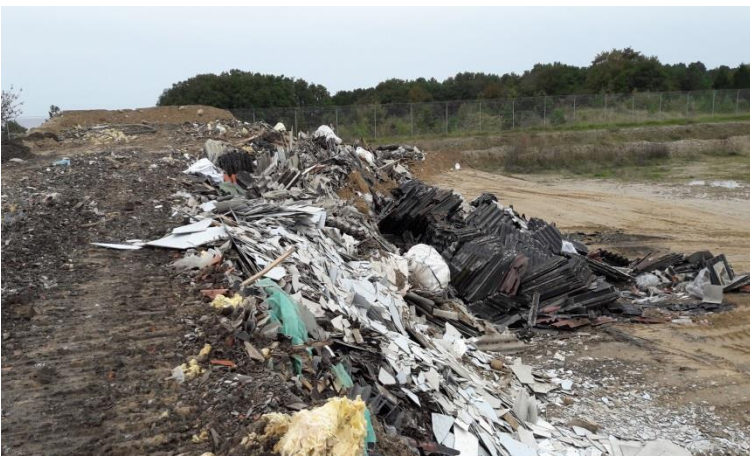
Enhed D

Af nedenstående billede fremgår enhed D for deponering af asbest.

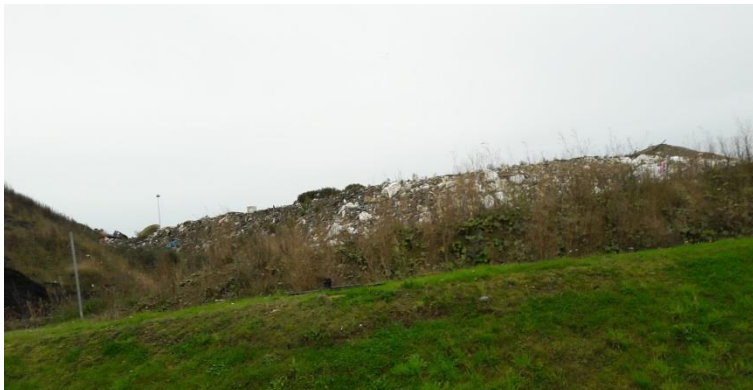
Enhed H

Af nedenstående billede fremgår enhed H for deponering af PCB affald.

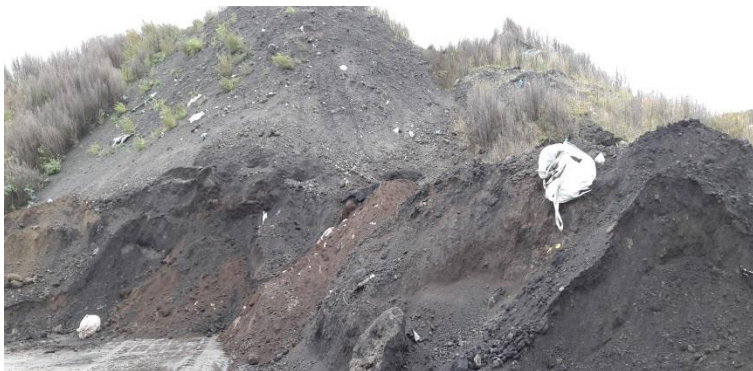
Enhed I

Af nedenstående billede fremgår enhed I for deponering af mineralisk affald

På enheden er der deponeret bioaske. Asken giver problemer med salte, som aflejrer sig i enhedens drænsystem.

Der er opnået tilladelse til eksport af affaldet til Norge. Enheden vil således blive tømt.

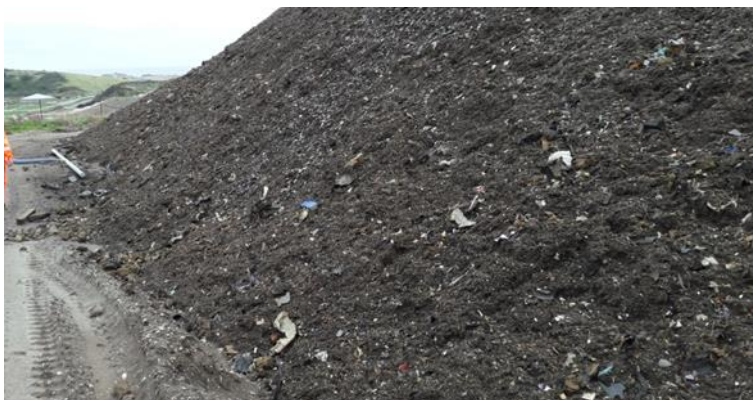
Enhed M

Af nedenstående billede fremgår enhed M for deponering af shredderaffald.

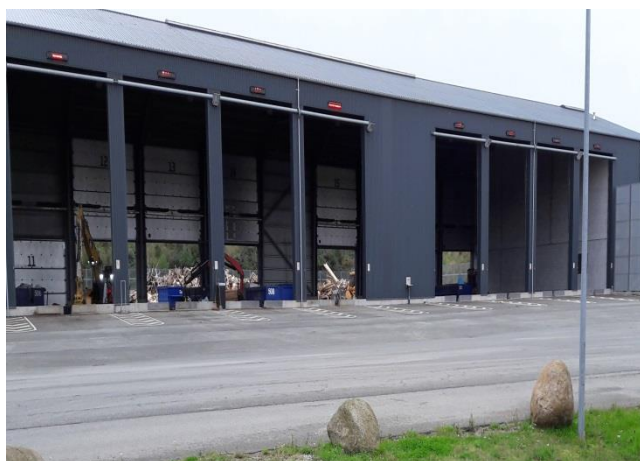
Der er på det østlige område af etape II etableret en sorteringshal. I denne foretages sortering af blandet affald, som ikke er tilstrækkelig udsorteret.

Af nedenstående billede fremgår sorteringshallen.

Tilsynet med sorteringshallen gav ikke anledning til bemærkninger.

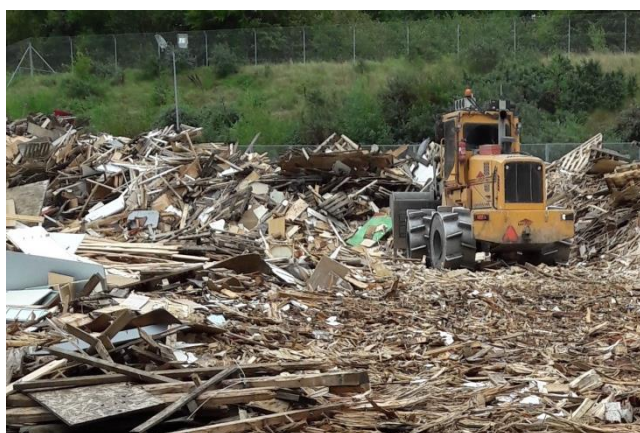
Af nedenstående billede fremgår aktivitet med neddeling af rent træ til genanvendelse.

Neddelingen sker på befæstet areal i tilknytning til ovenfor omtalte sorteringshal.

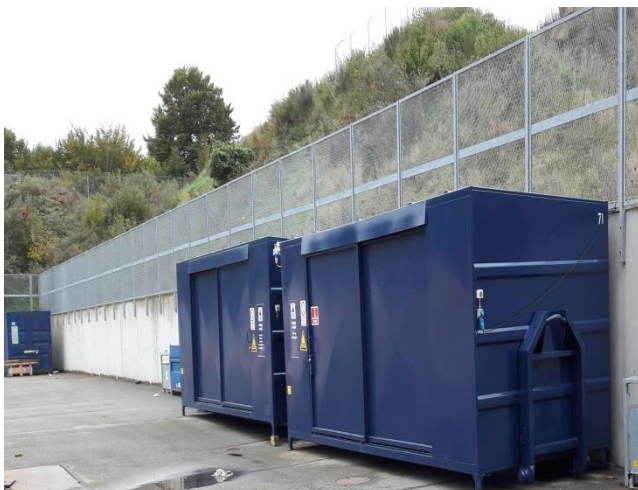
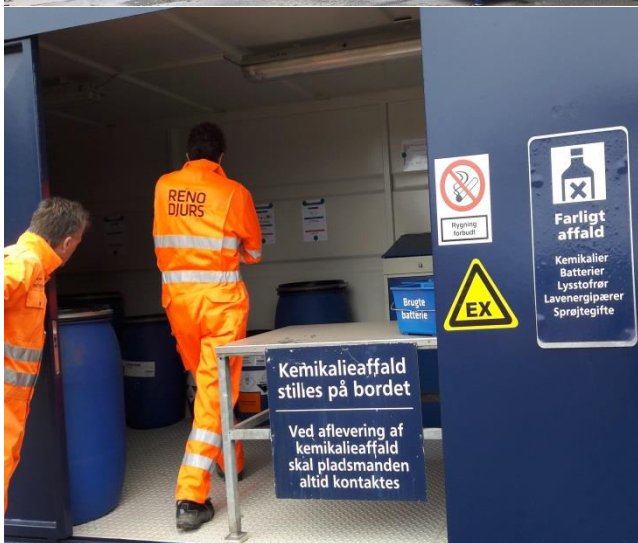
Af nedenstående billeder fremgår specialcontainere til modtagelse af farligt affald.

Tilsynet gav ikke anledning til bemærkninger vedrørende specialcontainerne for modtagelse af farligt affald.

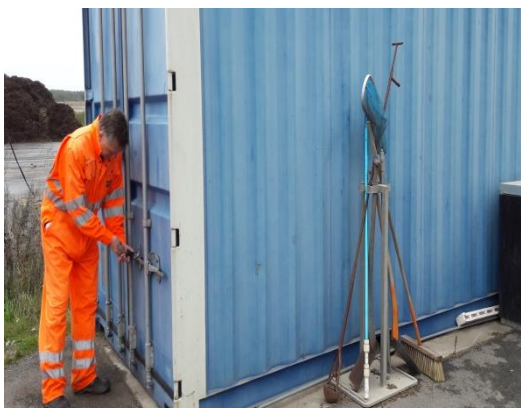
Der er et vaskeanlæg for lastbiler ved etape II. Anlægget står på asfalt og betonbelægning. Vaskevandet recirkuleres via olieudskillere og renseanlæg.

Olieudskilleren og anlægget for rensning af vaskevandet er placeret i en container.

Af nedenstående billeder fremgår containeren med anlægget for rensning af vaskevandet.

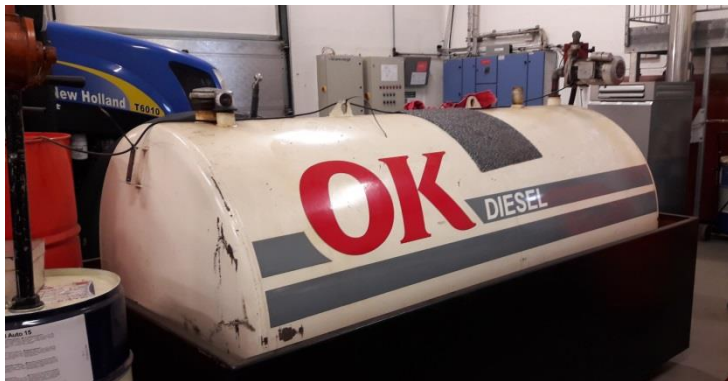
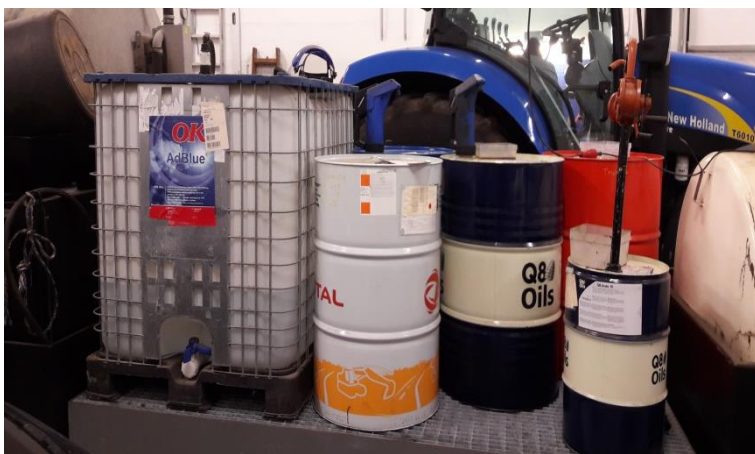
Diesel tank og tromler med olie m.v. opbevares i en bygning med tæt gulvbelægning, hvorfra der ikke er afløb.

Af nedenstående billeder fremgår dieseltank og tønder m.v.

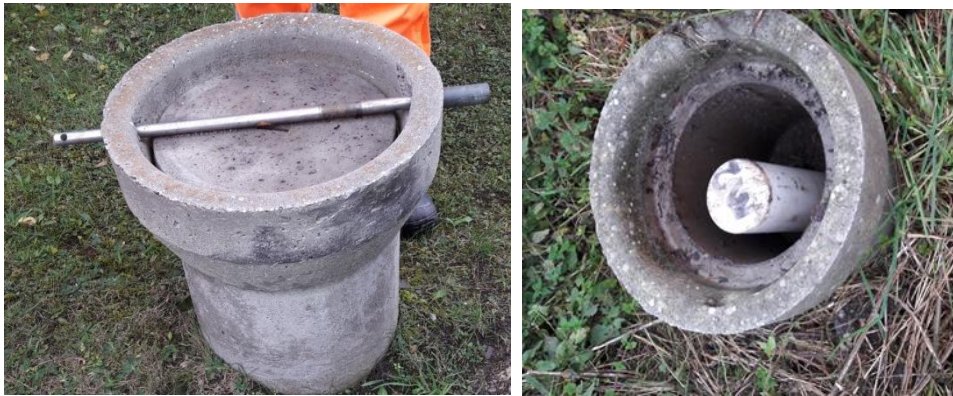
Af nedenstående billede fremgår boring M1 og M2

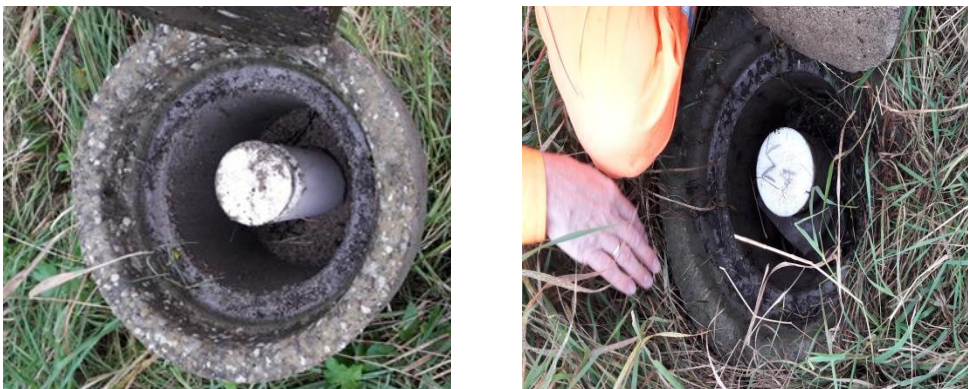
Af nedenstående billede fremgår boring M3 og M4

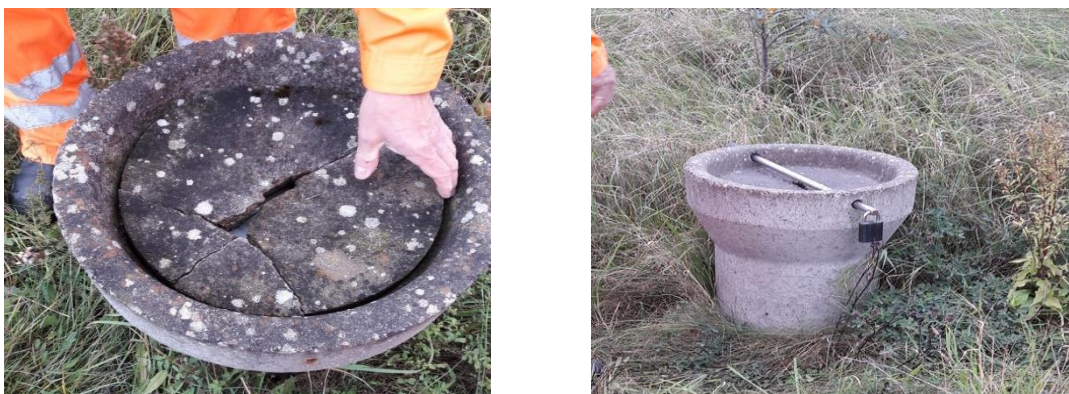
Af nedenstående billede fremgår boring M5 og M6

Dækslet til overbygningen på begge boringer var gået i stykker.

Det aftales endvidere, at der påsættes nyt dæksel på boring M5 og M6

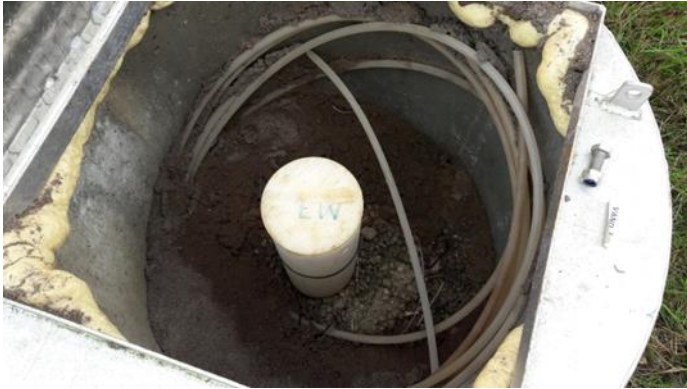
Af nedenstående billede fremgår boring M7
