Tilsynsrapport til offentliggørelse

Tilsynsrapport

Virksomhedens navn	Klintholm I/S
Virksomhedens adresse	Klintholmvej 50, 5874 Hesselager
CVR nummer	42574058
Virksomhedstype	5.4 Deponeringsanlæg >10 t/dag eller kap. >25.000 t
Tidspunkt for tilsynet	28. november 2023
Baggrunden for tilsynet	Basistilsyn
Varsling af tilsynet	9. oktober 2023
Deltagere fra virksomheden	Martin Johansen
Øvrige deltagere	René Rosendal var med på video
Tilsynet udført af	Martin Poulsen, Irene Renta og Marianne Bager
Tilsynet omfattede	<ul style="list-style-type: none">- Håndtering af overfladevand- Nedlukning af enhed 3.1- Status for miljøgodkendelse af nye enheder og revurdering
Materiale udleveret	Nej

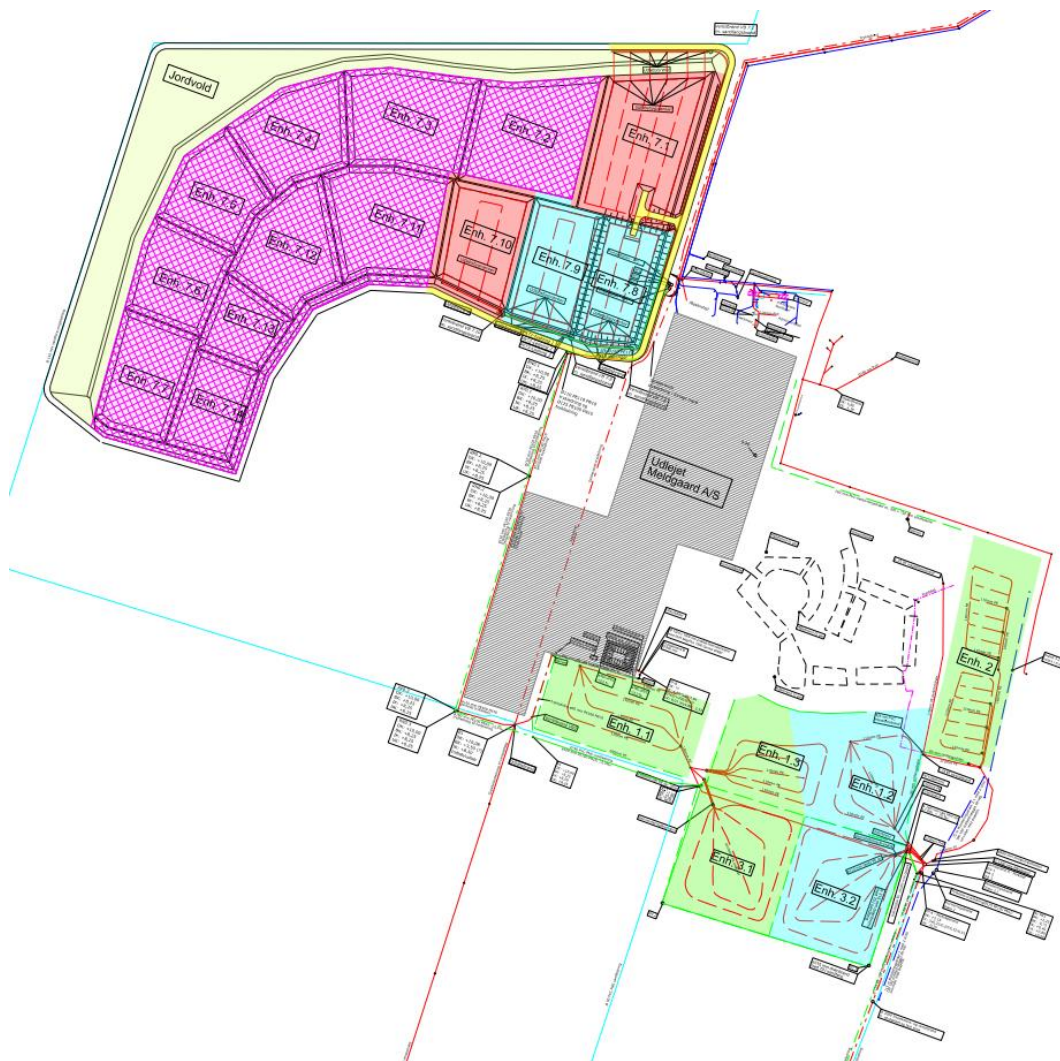
Af ovenstående figur ses Klintholm I/S' s arealer

Grå markering er udlejnet areal.

Deponeringsenheder, der er omfattet af miljøgodkendelse ses med farve-markering. Kommende enheder er markeret med pink (pt. er der ikke ansøgt herom)

Arealerne ses af ovenstående kort markeret med grå farve. Svendborg Kommune er fremover myndighed for disse aktiviteter.

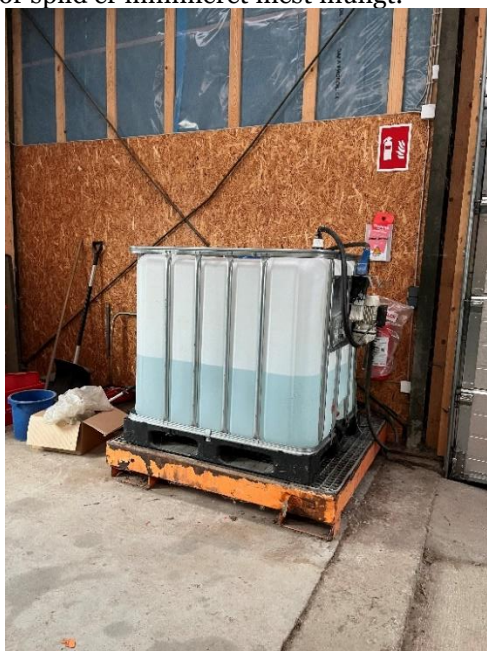
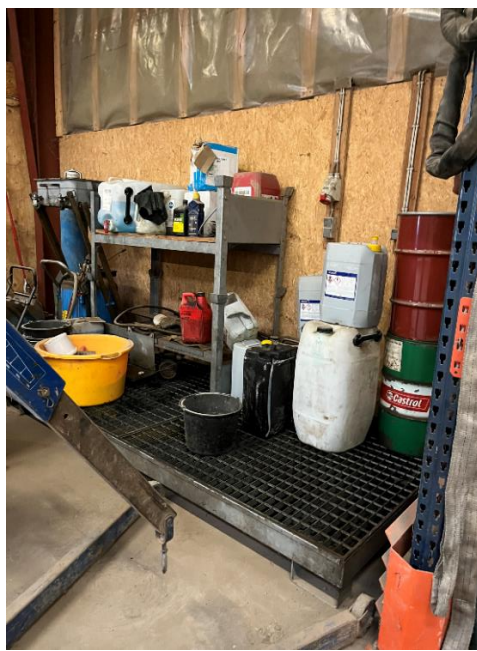
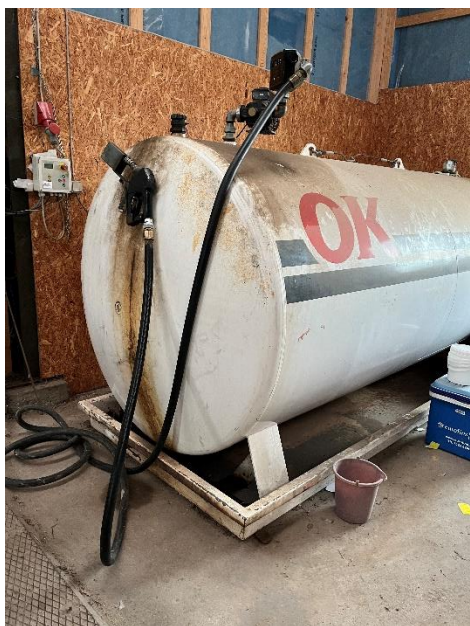
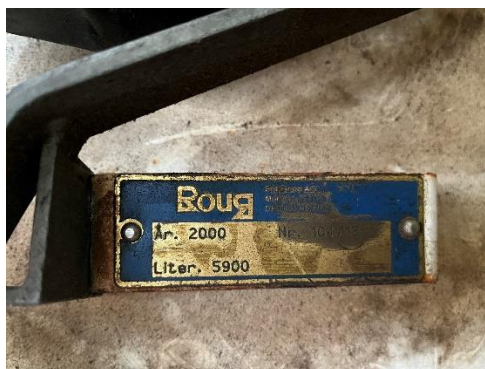
Indendørs i hal er følgende oplag:

- Palletank med Blueadd, der står på rist over opsamlingskar.
- Opbevaring af olieprodukter, der står på rist over opsamlingskar
- Olietank med brændstof, der står i kar med opkant
- Olietanken er produceret af Rough i år 2000. 5900 liter, tank nr. 104713

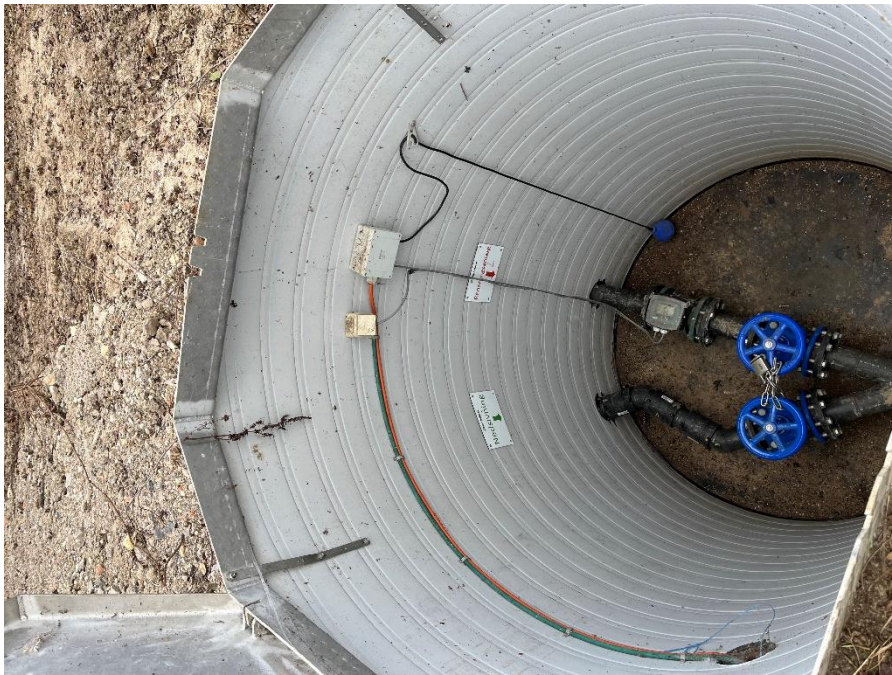
På billedet ses gennemløbsbrønd, hvor der tidligere har været mulighed for at regulere afledningen af overfladevand, således dette enten kunne ledes til Strandgårdens rensningsanlæg eller til lokalt nedsvivningsanlæg. Denne mulighed er nu elimineret ved med en hængelås m. kæde at sikre, at overfaldevand fra Meldgaards arealer udelukkende kan ledes til Strandgaardens rensanlæg.

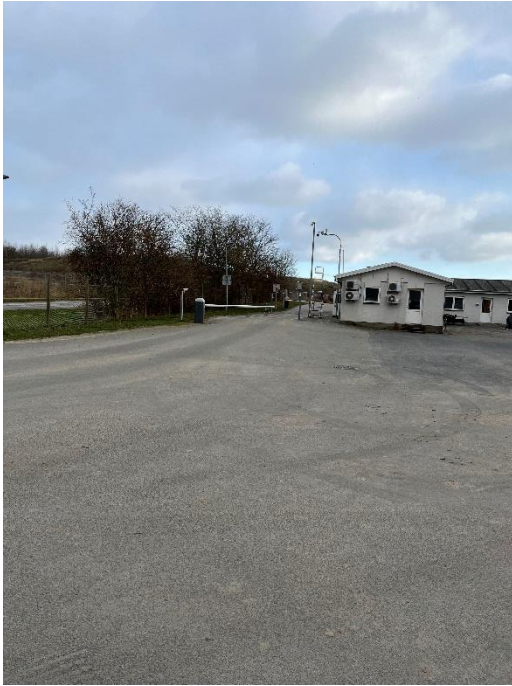
På billedet ses adgang deponeringsanlæg, som sker gennem bom og vægtanlæg. Meldgaard Miljø benytter samme vægt.

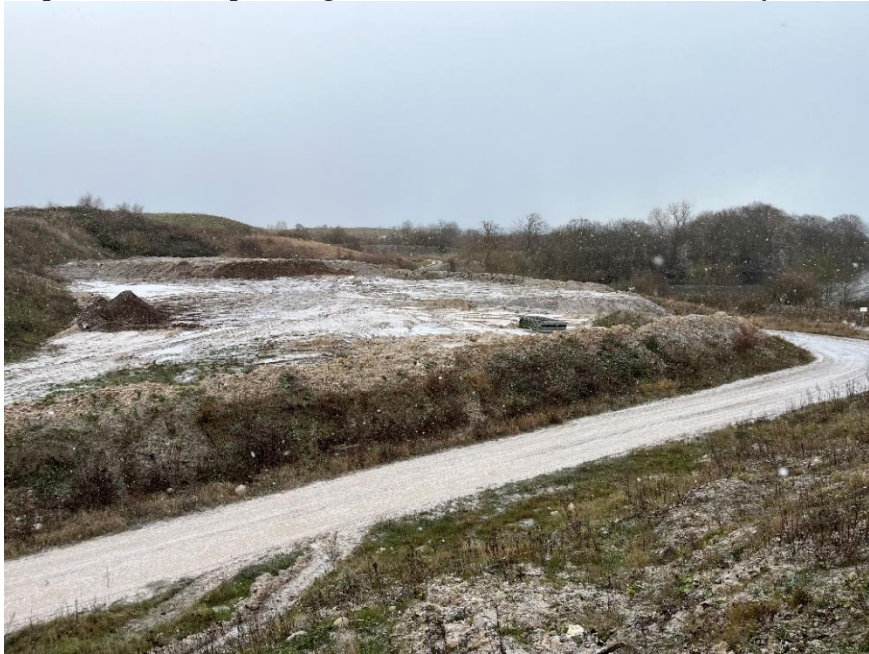
Enhed 3.2: Der sker udelukkende deponering af asbest i enhed 3.2. Asbestaffald modtages indpakket. Efter deponering bliver asbest affaldet afdækket med jord.

På billedet ses enhed 3.2, hvor der sker deponering af asbest. Affaldet ses tildækket med jord.

Fra den 1/1/2024 gælder nye modtageregler for asbest, således asbestaffald skal leveres dobbelt emballeret, hvorved det sikres, at asbest ikke støver.

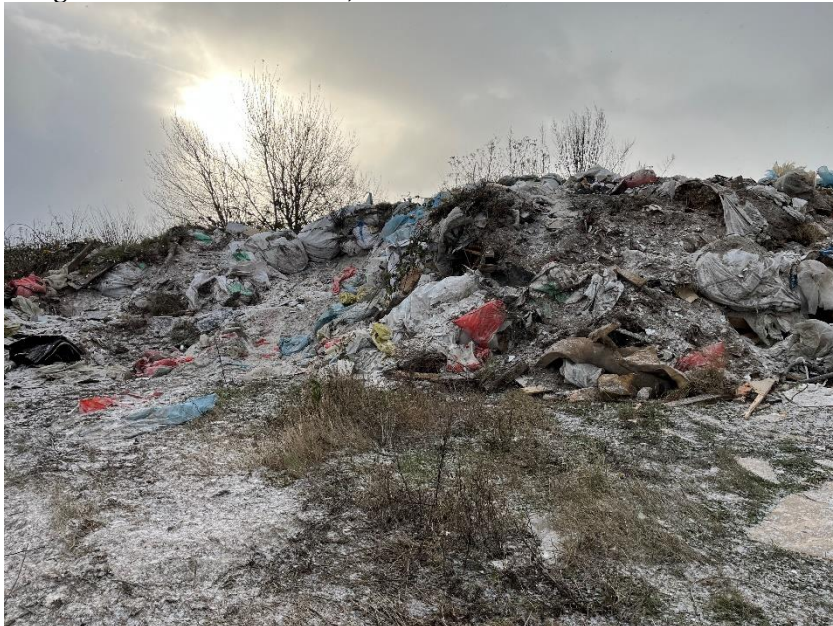
Enhed 1.2: Der deponeres ikke-farligt PCB-holdigt byggeaffald i enhed 1.2. Der modtages ca. 15-30 tons hvert år. Enheden 1.2 er etableret med markeringsnet, så stedet for deponering kan genfindes. Det blev aftalt, at koordinaterne for enhed 1.2 fremsendes til Miljøstyrelsen.

På billedet ses enhed 1.2 hvor der sker deponering af pcb affald, som indeholder pcb under 50 mg/kg (ikke farligt affald).

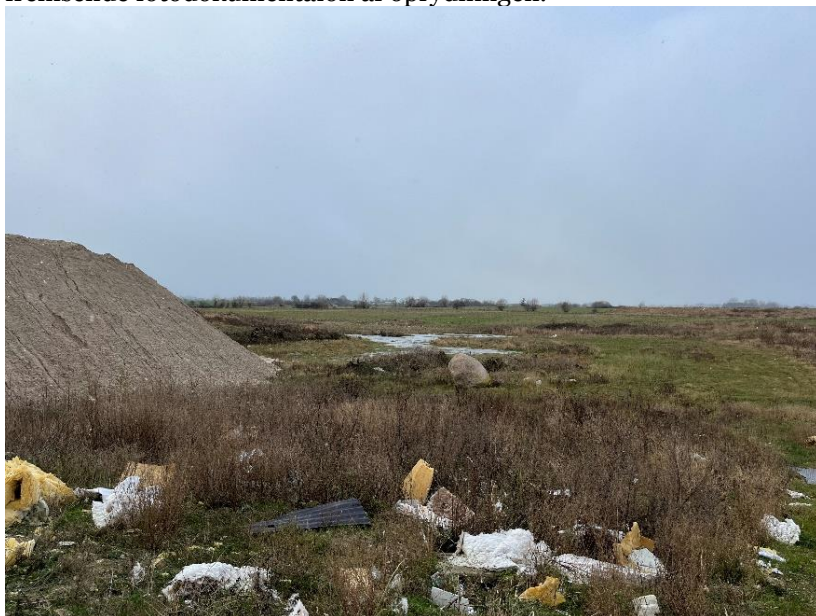
Enhed 7.9 På enhed 7.9 deponeres blandet affald. Ved tilsynet kunne konstateres, at der har været vindflugt af affald. Det blev aftalt, at affaldet snarest indsamles. Klintholm bedes fremsende fotodokumentation af oprydningen.

På billedet ses affald der er blæst væk fra enhed 7.9. Til venstre på billedet ses endvidere jordopfyldning af naturområde.

Området, der er under opfyldningen ses af billedet ovenfor.

- Klintholm skal hindre fremtidig vindflugt af affald

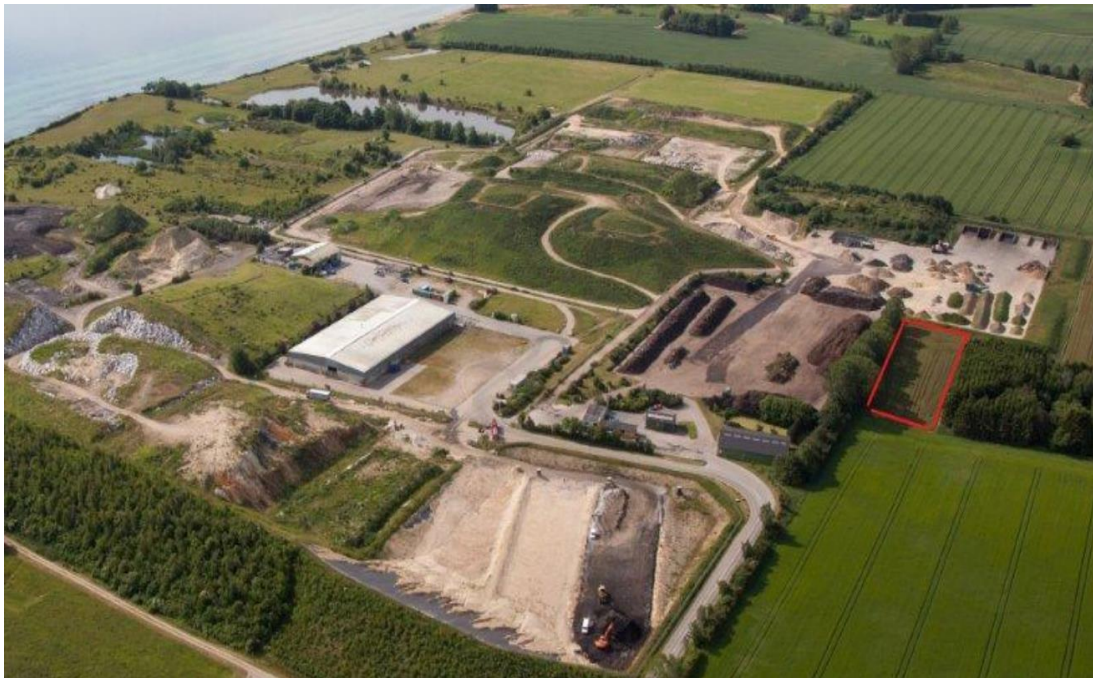
Svendborg kommune har accepteret et mindre mellemoplag af jord jf. brev af 30. november 2012, oversigtskort med indtegnning af arealet ses her nedenfor markeret med rød firkant. Naturområdet nævnt ovenfor ligger til højre herfor (der ses skov på billedet).

Ved tilsynet blev areal mod syd kontrolleret. Her sker opfyldning med jord. Det blev forklaret, at jord dels skal benyttes til mellem-afdækning af affald, etablering af veje i deponiet, slutafdækning af affald mv., samt at planen desuden er, at der skal ske opfyldning med jord op til højdekurver i lokalplan. Miljøstyrelsen har ingen oplysninger om godkendelse af projektet.
