## Tilsynsrapport for miljøtilsyn

Vi har den 15.12.2021 ført tilsyn efter miljøbeskyttelseslovens § 65 på Baldershøj 23C, 2635 Ishøj.

H51 = Garageanlæg, Køretøjer > 3 stk.

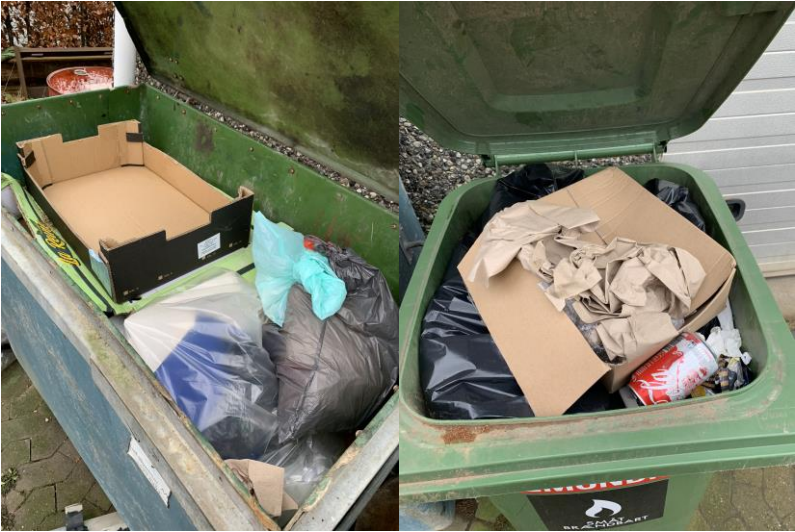
<p>Pap i rest affald.</p>

Dato	Type	Kommentar
12-01-2022	Indskærpelse	Der skal skaffes en container til papaffald
12-01-2022	Henstilling	Overvej en beholder til mekaniskaffald

Kontrolpunkt	Tilsynskommentar
Færligt affald	Ingen bemærkninger
Affald	Der skal skaffes en container til papaffald. Overvej at anskaffe en beholder til elektronik / mekaniskaffald.

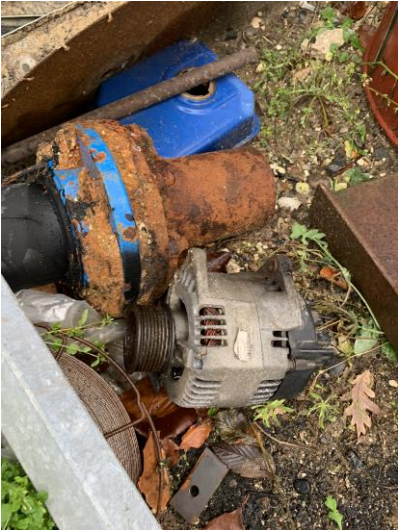
<p>Elektronik affald</p>

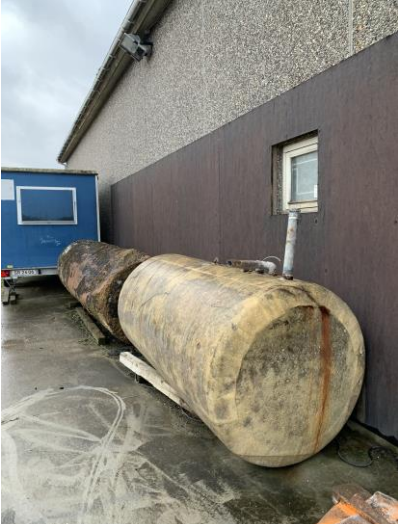
Kontrolpunkt	Tilsynskommentar
Olietanke	Der står to gamle olietanke som er gravet op. Ingen spild / lækage er observeret fra disse. Det vurderes at tankene stammer fra en opgave

<p>Opgravet tank</p>
