Tilsynsrapport

Adresse	Øster Vase 36, 9280 Storvorde		
CVR-nummer	25877802	P-nummer	1008257554
Virksomhedstype	H16bu: Husdyrbrug med en tilladelse til husdyranlæg med et produktionsareal større end 100 m ² mv.		
Miljøriskoscore	2,81	Dato	03-10-2024
Baggrund for tilsynet	Prioriteret tilsyn - varslet

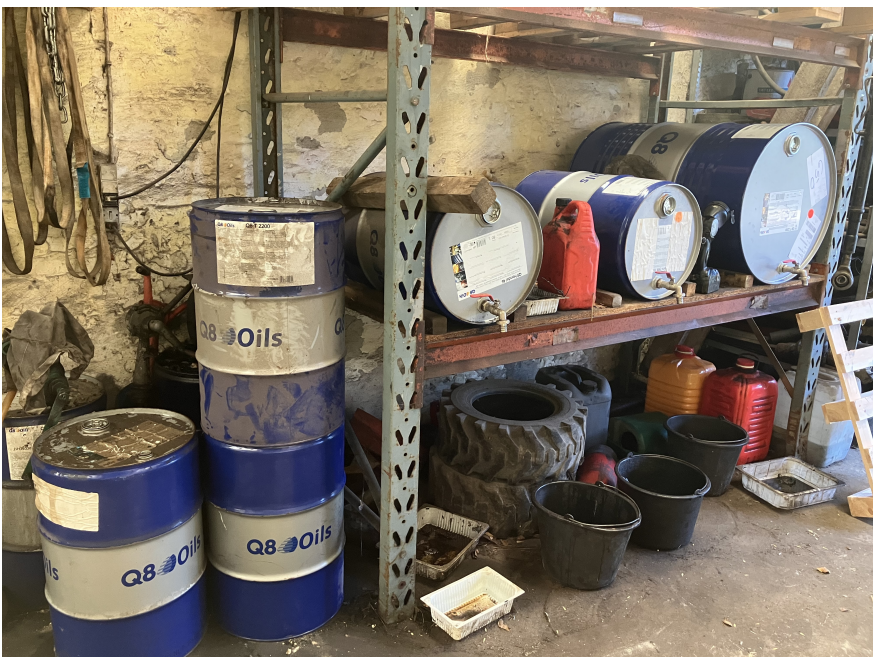
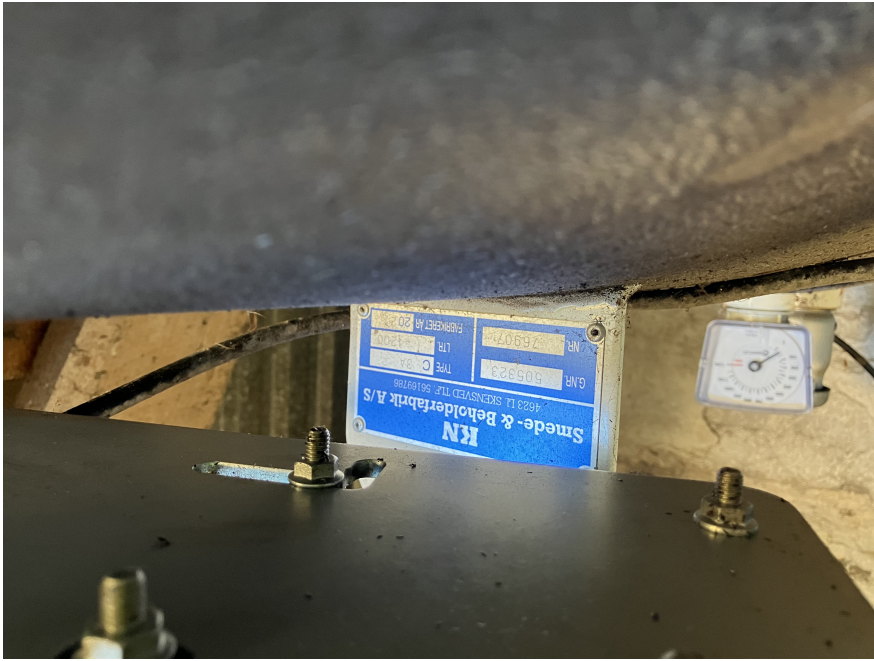
Håndtering og opbevaring, farligt affald

Spildolie stod i en form for opsamlingsbeholder. To mindre og én stor olietønder med ny olie og påmonterede haner blev set liggende på hylde i værksted. Der stod spande under hanerne, men disse var ikke store nok til at kunne tilbageholde indholdet fra olietønderne, hvis der skulle ske et uheld. Derfor blev det aftalt, at opbevaringspladsen indrettes, så indholdet fra den største beholder kan tilbageholdes. Dette kan f.eks. gøres ved brug af spildbakke eller opkant. Dette er i henhold til Aalborg Kommunes forskrift om opbevaring af olier og kemikalier - råvarer, halvfabrikata, færdigvarer og affald. Link til forskriften er tilsendt ejer på mail efter tilsynet.
