§9 miljøtilsyn på landbrugsejendomme

Identifikation			
Navn og adresse:	ELISABETH HORUP Åstrup Strandvej 69 8541 Skødstrup		
Ejer:		Tlf. nr.:	
Adresse:		Mob. nr.:	29470685
		E-mail:	
Bruger/forpagter:		Tlf. nr.:	
Adresse:			
CVR- nr.:	35069674	P-nr.:	1018525808
Godkendelsestype:	Husdyrgodkendelse §16a, 1	Godkendelsesdato:	10-02-2022
Bedriftstype:	H16a

Tilsynet har omfattet følgende forhold:			
1. Opbevaring af husdyrgødning 2. Evt. konstatering af jordforurening			
Konklusion på tilsynet: Der er i forbindelse med tilsynet meddelt indskærpelse om dykket indløb på en gyllebeholder, manglende flydelag på to beholdere, samt ikke udfyldt logbog. Derudover er der varslet påbud om tæt overdækning på den sydlige gyllebeholder grundet to indskærpelser inden for en 3-årig periode, som det fremgår af vedlagte brev. Denne tilsynsrapport vil blive offentliggjort på Digital MiljøAdministration (https://dma.mst.dk/) senest 4 måneder efter, at tilsynsbesøget har fundet sted jf. reglerne i miljøtilsynsbekendtgørelsen.			
Tilstede under tilsynet: Elisabeth Horup og Mikael (medarbejder på ejendommen).			
Tilsynsdato:	24-06-2022	Tilsynsførende:	Christian Westergaard

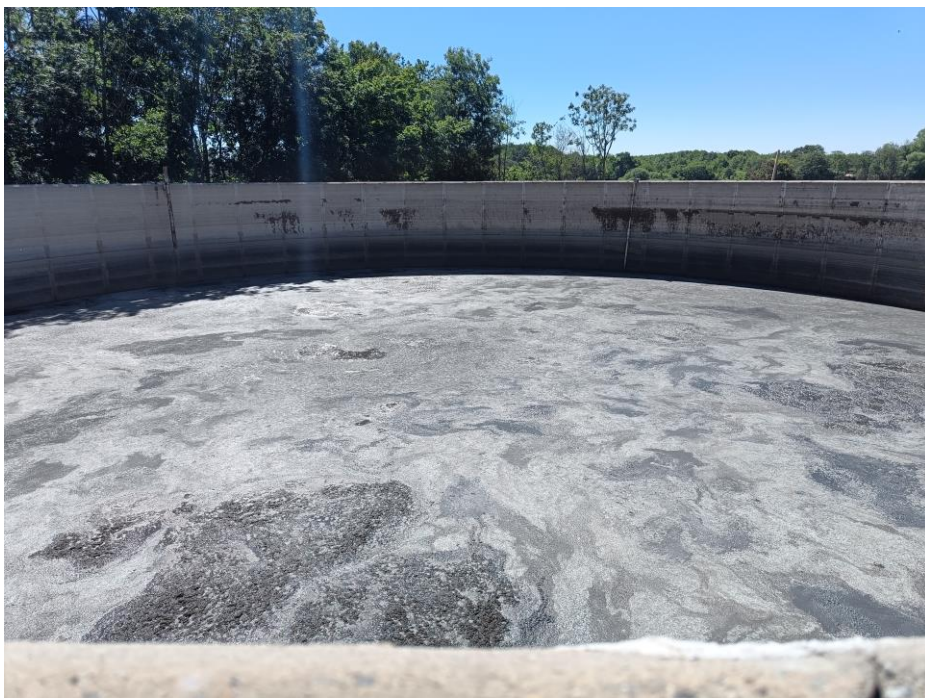
Flydelag	Veletableret flydelag på den mindste gyllebeholder (800 m ³). Intet flydelag på de to store gyllebeholdere fra 1992 (1.980 m ³) og 1995 (1.830 m ³). Se figur 1 og 2.
Logbog	Logbog ikke udfyldt.

Figur 1 – Gyllebeholder fra 1992 (1980 m³). Intet flydelag.

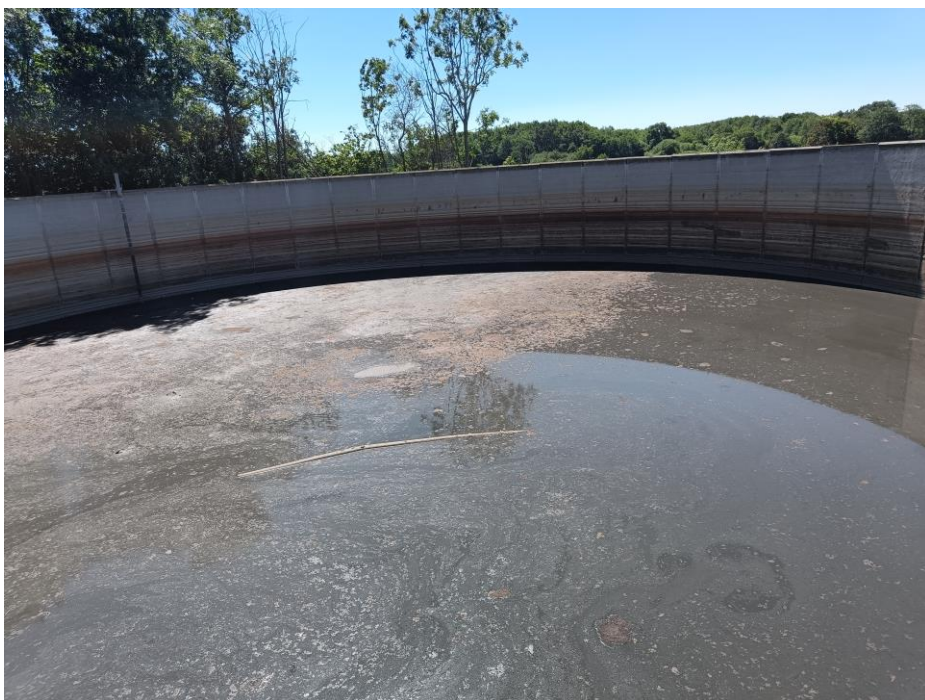
Figur 2 - Gyllebeholder fra 1995 (1980 m³). Intet flydelag.

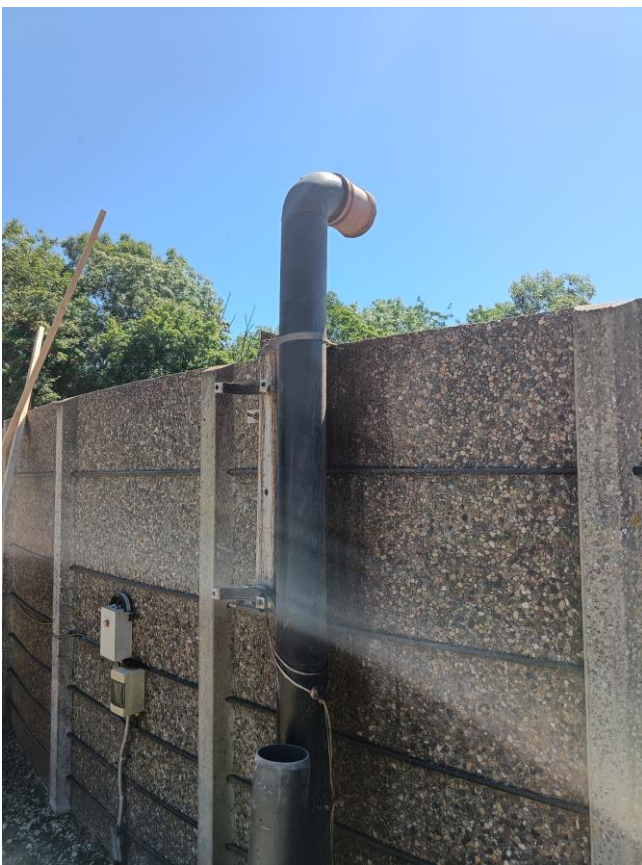
Fortanksniveau i forhold til staldgulv	Ok
Pumper og rør på gyllebeholdere	Dykkede indløb på beholder fra 1995 var knækket (figur 3).
Alarm:	Installeret på alle tre beholdere.

Figur 3 – Dykket indløb knækket på beholder fra 1992 (1980 m³).
