## Tilsynsrapport til offentliggørelse

Virksomhedens navn	Tustrup Losseplads
Virksomhedens adresse	Georgsmindevej 8B, 8961 Allingåbro
CVR nummer	29189986
Virksomhedstype	5.4 Deponeringsanlæg >10 t/dag eller kap. >25.000 t
Tidspunkt for tilsynet	03.05.2018
Baggrunden for tilsynet	Basistilsyn samt kampagnetilsyn vedr. boringskontrol
Deltagere fra virksomheden	Niels Kristian Petersen, Norddjurs Kommune
Øvrige deltagere	
Tilsynet udført af	Benedikte Vandsø Christensen og Louise Bjerregaard Madsen
Tilsynet omfattede	Tilsyn med boringer samt generel besigtigelse af den nedlukkede losseplads.
Materiale udleveret

**Boringsstatus for Tustrup Losseplads, Georgsmindevej 8B, 8961  
Allingåbro**

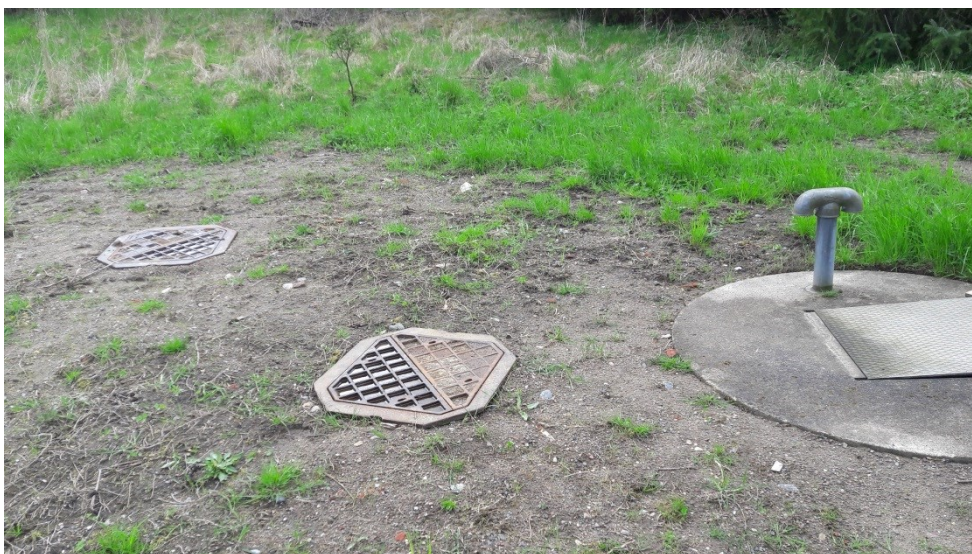
Perkolatbrønde og pumpestation blev besigtiget. Perkolat fra pumpebrønden bliver ledt til rensningsanlægget i Randers. Der er niveaumåler i brønden, som sikrer løbende bortpumpning af perkolat. Det er Aqua Djurs, der driver anlægget. Miljøstyrelsen er ikke bekendt med, hvor store mængder perkolat, der bortledes fra lossepladsen. De to brønde på nedenstående billede er sekundær drænbrønd og perkolatbrønd.

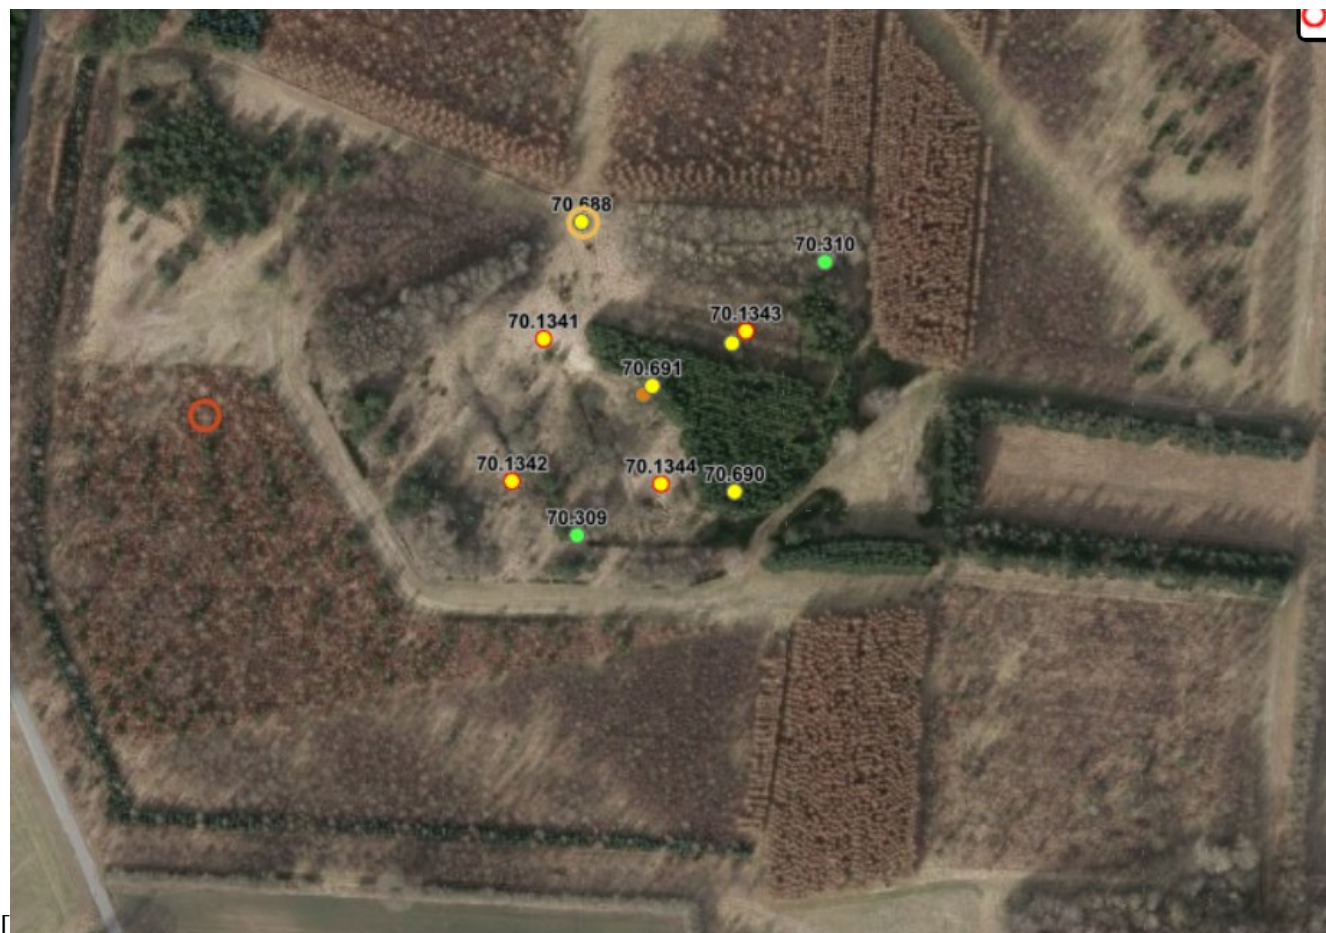
1. Kortoversigt over boringer fra gældende miljøgodkendelser eller tilsvarende

Fokus på tilsynet var tilsyn med monitoringsboringerne, idet det ved tilsynet i 2015 ikke var muligt at lokalisere alle boringer på pladsen.

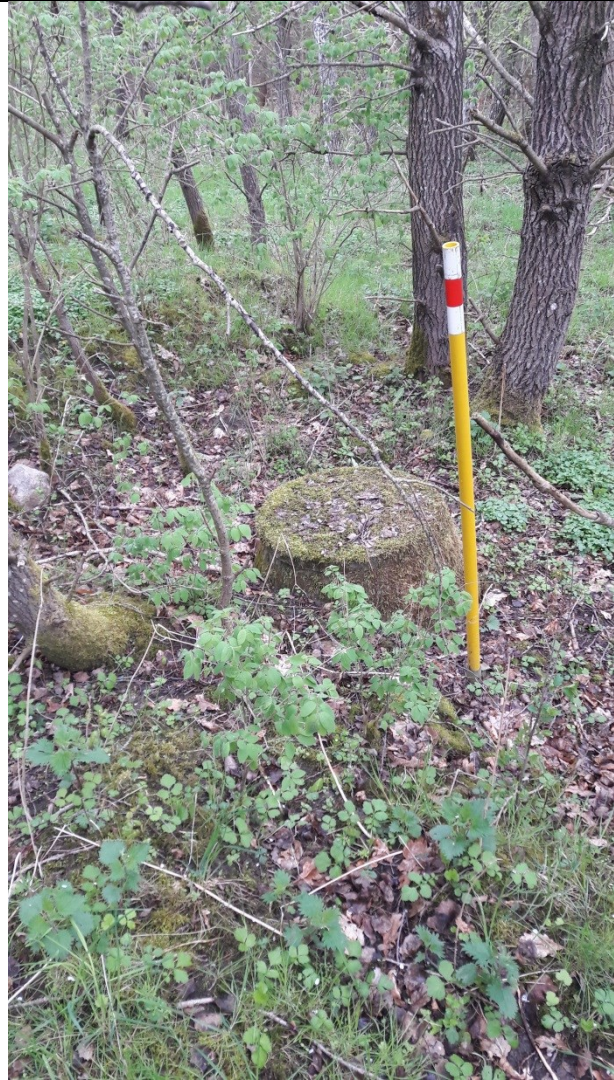
#### Boring med DGU nr. 70.310

En af de oprindelige monitoringsboringer Boringen står i tæt bevoksning i randen af lossepladsens nordvestlige del.

1. Norddjurs Kommune bør overveje, om borerne bør forsynes med aflåst låg, idet området ikke er indhegnet, og der er fri adgang til lossepladsen og grundvandsboringerne.
2. Betonrøret omkring boring med DGU nr. 70.690 bør forhøjes, så låget kan lukkes.

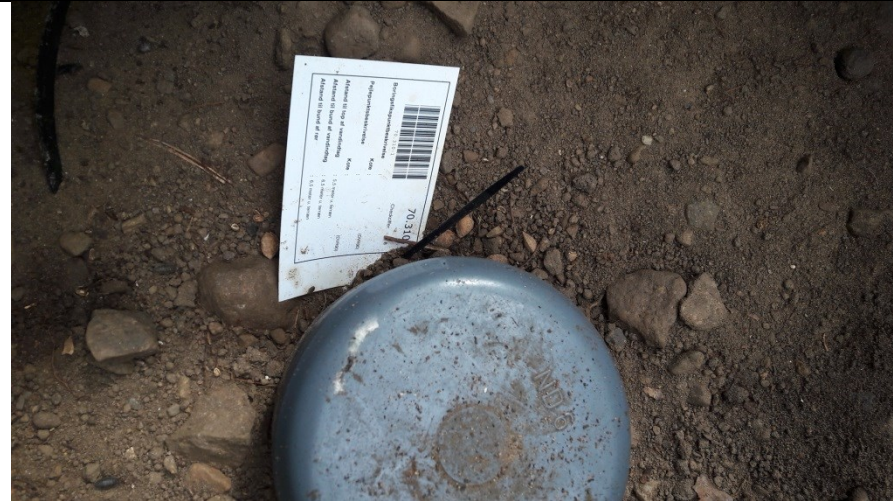
Et kig ned i boringen  
Boringen er forsynet med DGU nr.

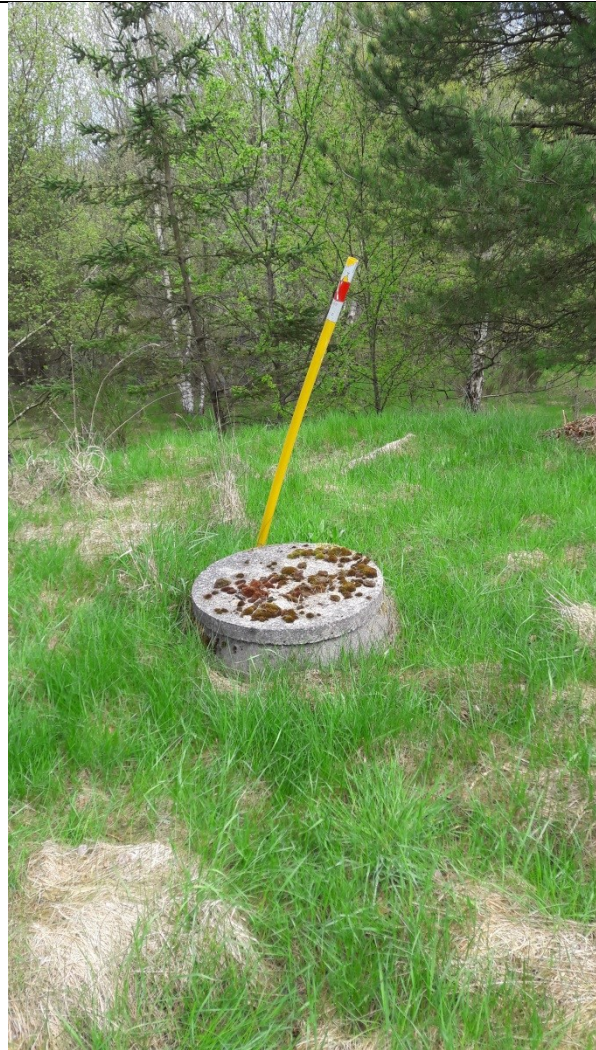
Boring med DGU nr. 70.309

En af de oprindelige monitoringsboringer. Boringen står midt for i den sydlige rand af lossepladsen.

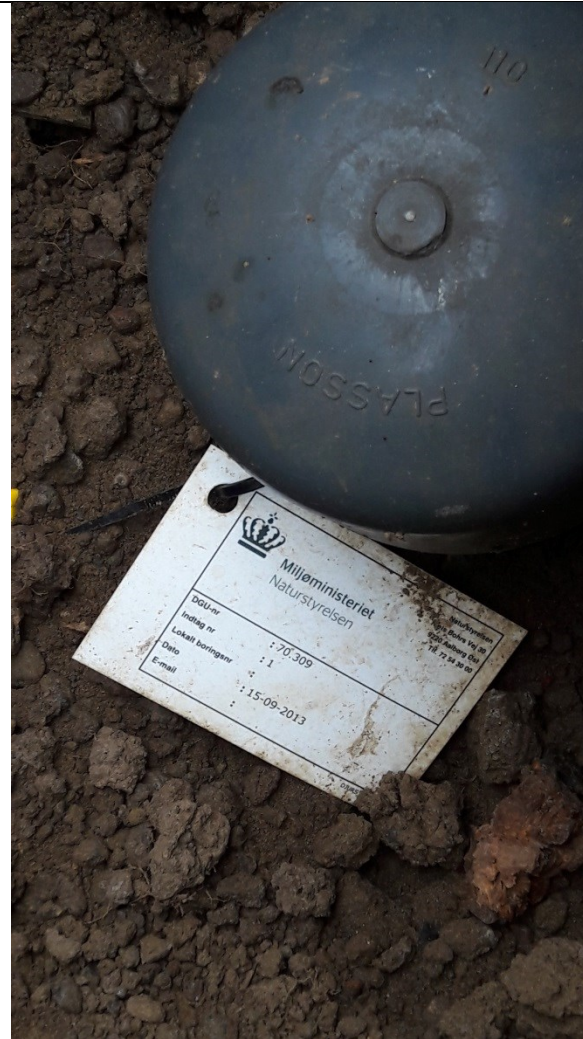
Et kig ned i boringen. Boringen er forsynet med DGU nr.

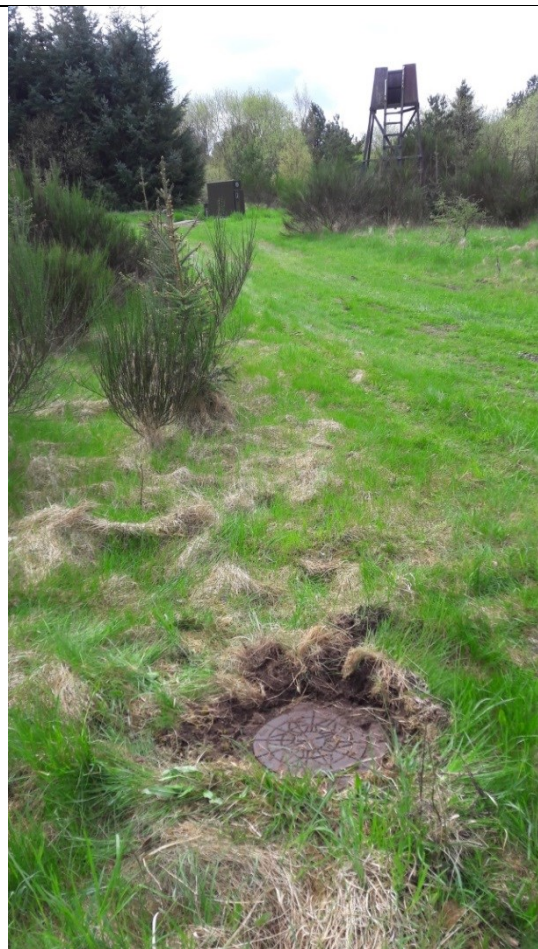
Boring med DGU nr. 70.688

Boringen er en ny monitoringsboring, der er etableret i 2013 i forbindelse med udarbejdelse af miljøkonsekvensvurderingen. Boringen er som den eneste boring sat nedstrøms for lossepladsen. Boringen kan forveksles med en drænbrønd.

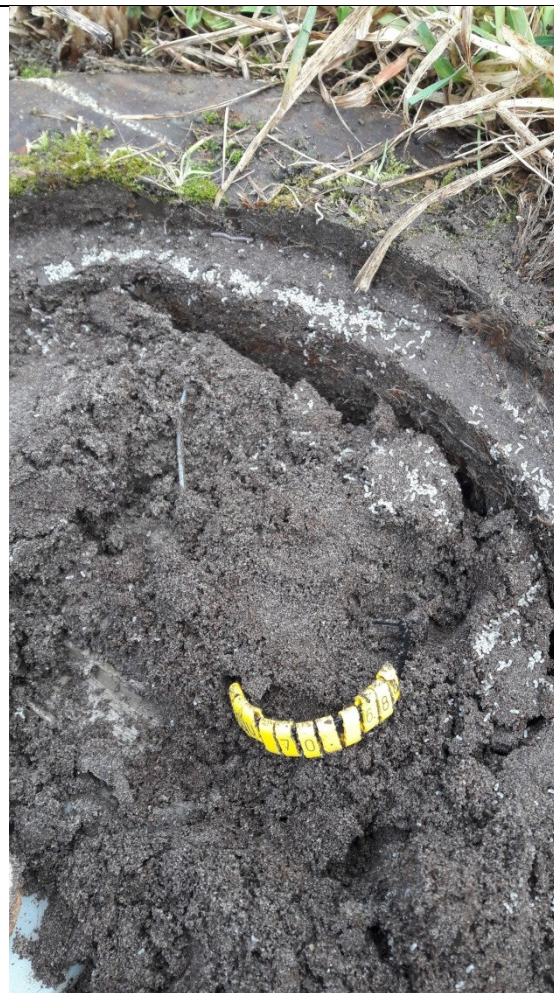
Boringen er mærket med DGU nr. Boringen er fuld af bentonit.

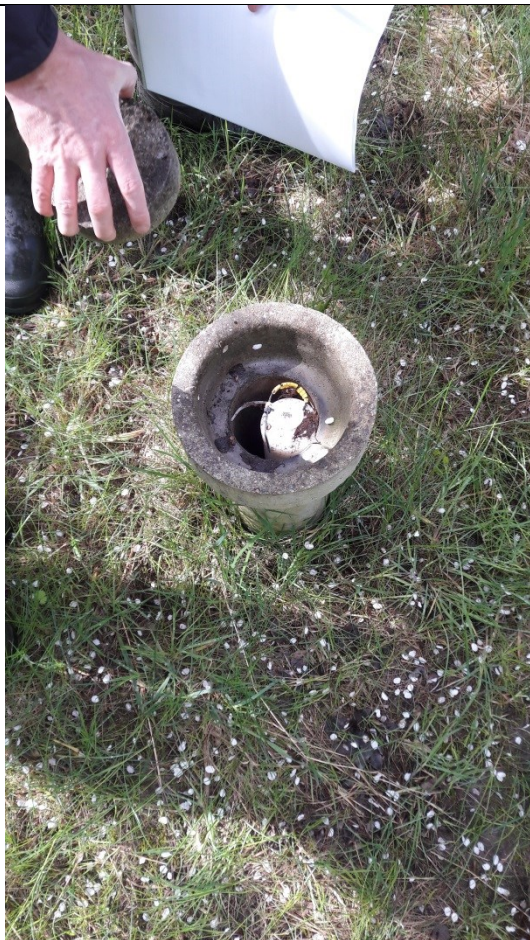
Boring med DGU nr. 70.689

Boringen er etableret i 2013 i forbindelse med miljøkonsekvensvurderingen. Boringen er ført ned i affaldslaget.

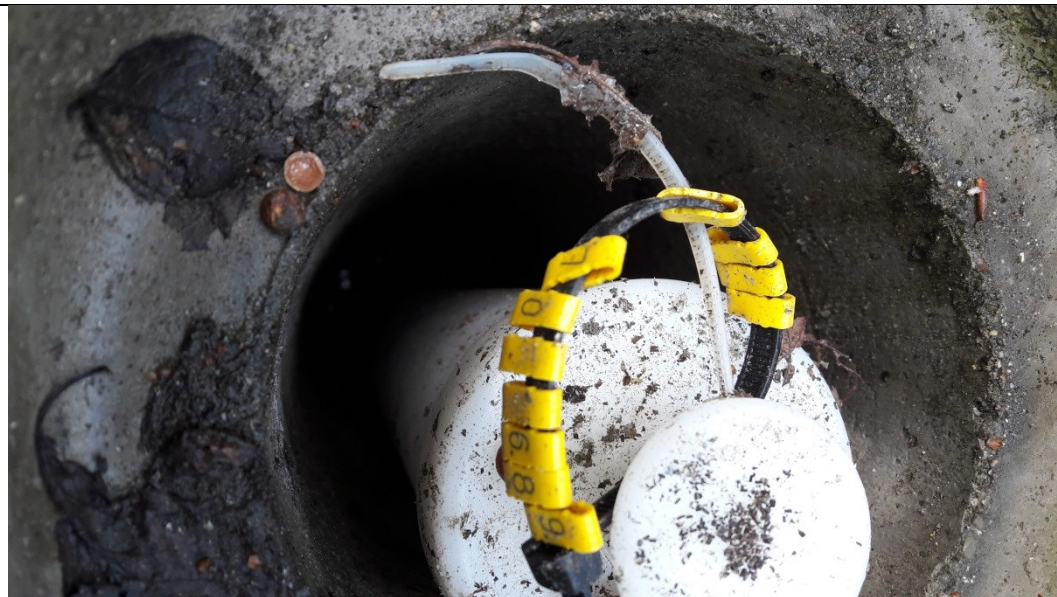
Boringen er mærket med DGU nr.  
Boringen er ikke forsynet med aflåseligt låg.

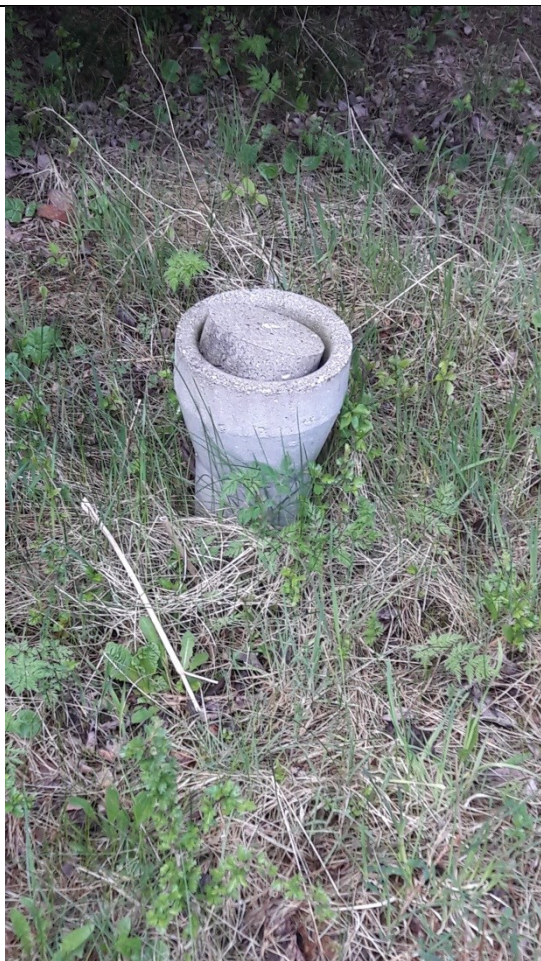
Boring med DGU nr. 70.691

Boringen er etableret i 2013 i forbindelse med miljøkonsekvensvurderingen.  
Boringen er ført ned i affaldslaget.

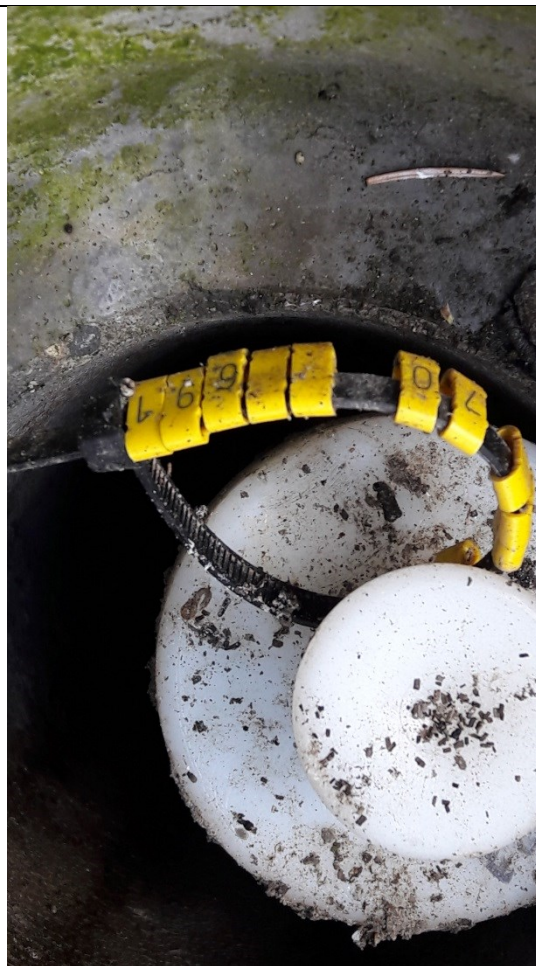
Boringen er mærket med DGU nr.  
Boringen er ikke forsynet med aflåseligt låg.
