Tilsynsrapport til offentliggørelse

| Virksomhedens navn | Bredkjær Losseplads |
| Virksomhedstype | 5.4 Deponeringsanlæg >10 t/dag eller kap. >25.000 t |
| Tilsynet omfattede | Materialeoplæg samt besigtigelse af depotet |

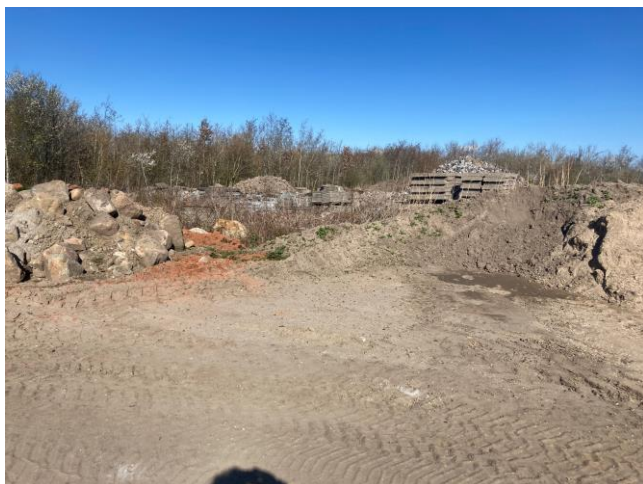
På billedet ses oplagspladsen for natursten, ren jord, rabatjord mm.

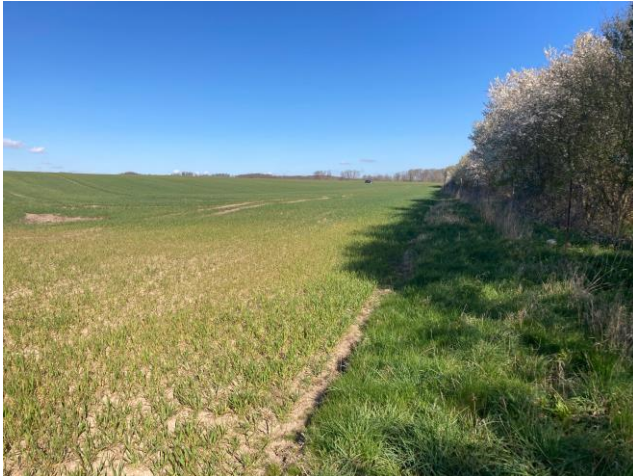
På billedet ses skellet mellem Bredkjær Losseplads og den dyrkede mark mod sydvest.

Skellet mellem Bredkjær Losseplads og den dyrkede mark mod sydvest blev besøgt. Kornet er gulligt, formodentlig pga. udtrængende gas. Odder Kommune fik i marts 2017 målt gas-emissionen fra deponiet med henblik på at få del i Miljøstyrelsens tilskud til biocoverprojekter. Målingen viste, at der var for lidt gas i pladsen til, at Odder Kommune kunne få tilskud til etablering af biocover.
