Tilsynsrapport til offentliggørelse

Tilsynsrapport

AV Miljø Deponi beliggende Avedøreholmen 97, 2650 Hvidovre

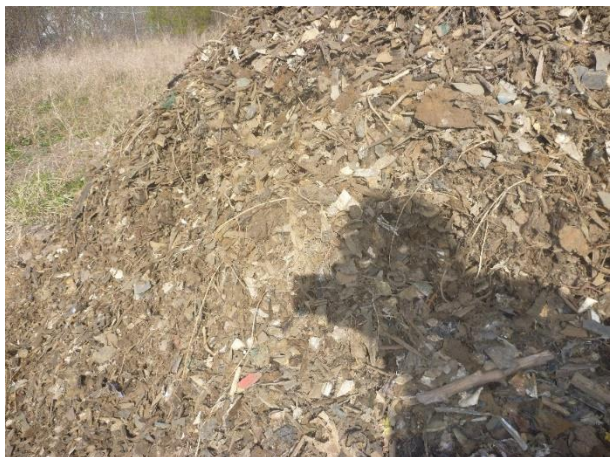
Miljøstyrelsen fik forevist udgravet shredderaffald (se foto 1) på deponeringsenhed 2B, jf. Hvidovre Kommunes miljøgodkendelse til I/S AV Miljø af den 6. juli 2015 til udtagning og håndtering af shredderaffald med henblik på udsortering af affaldsfraktioner og energiudnyttelse, samt bortskaffelse af restfraktioner. Virksomheden oplyste ved tilsynet, at man muligvis havde en køber / aftager af shredderaffaldet.

Foto 1: Udgravet shredderaffald fra enhed 2 B.

Miljøstyrelsen CØ&A og Miljøstyrelsen Virksomheder har efter tilsynet været i dialog med deponiet om opgravning af shredderaffald. Affaldet kan opgraves jf. gældende miljøgodkendelse udarbejdet af Hvidovre Kommune i 2015.

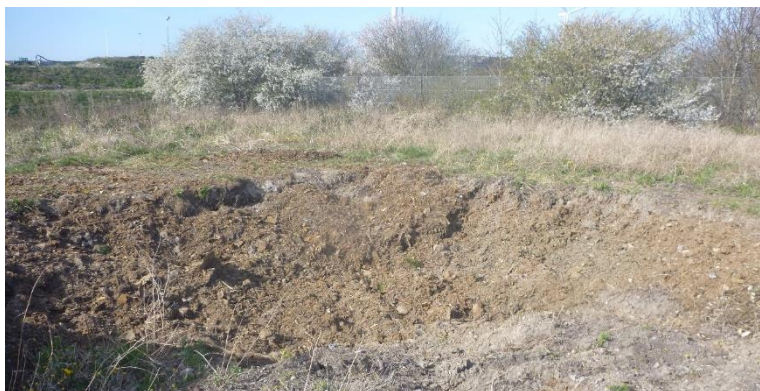
Miljøstyrelsen fik ved tilsynet forevist lokaliteten på 2B, hvor afdækket var fjernet og shredderaffaldet var udgravet (foto 2). Miljøstyrelsen gjorde ved tilsynet AV Miljø opmærksom på, at godkendelse til deponering af farligt affald på enheden 2B er udløbet. Der henvises til Miljøstyrelsens brev af den 12. februar 2016 om "Accept af deponering af shredderaffald i midlertidigt oplag på AV Miljø". Opgravet shredderaffald kan derfor som udgangspunkt ikke gendeposeres på enheden.

Foto 2: Udgravning af shredderaffald på enhed 2B. Den øverste meter er deponiets slutafdække, og derunder ses shredderaffald.

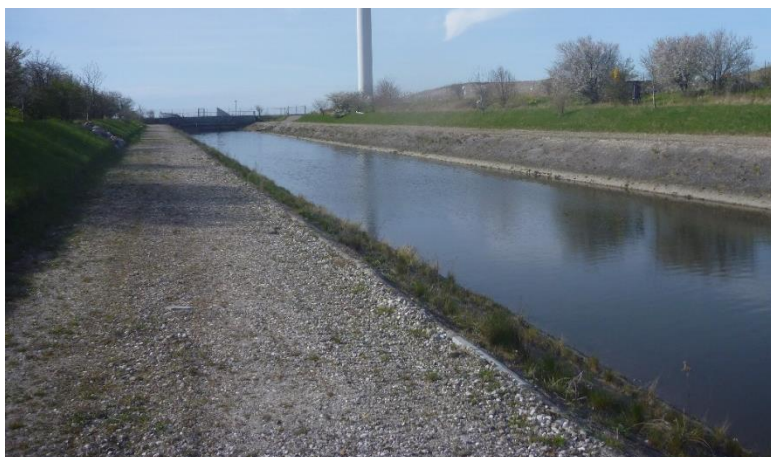
Miljøstyrelsen fik forevist en af de 3 nye stensætninger, som er etableret i volden ind mod enhed 1B og øst for drænkkanalen, der krydser AV Miljø Deponi. Stensætningerne er etableret af hensyn til den grønbrogede tusse, der huserer i området, og i forbindelse med en dispensation virksomheden har modtaget fra artsfredningsbekendtgørelsen. Denne dispensation er udarbejdet af Miljøstyrelsen Arter & Natur i forbindelse med Miljøstyrelsen Virksomheders miljøgodkendelse fra 2020 af 2 biaktiviteter.

Foto 3: I volden i billedets venstre side ses i det fjerne en stensætning etableret af hensyn til den grønbrogede tusse. Billedet er taget mod syd, længst ude ses dæmning mod Køge Bugt.

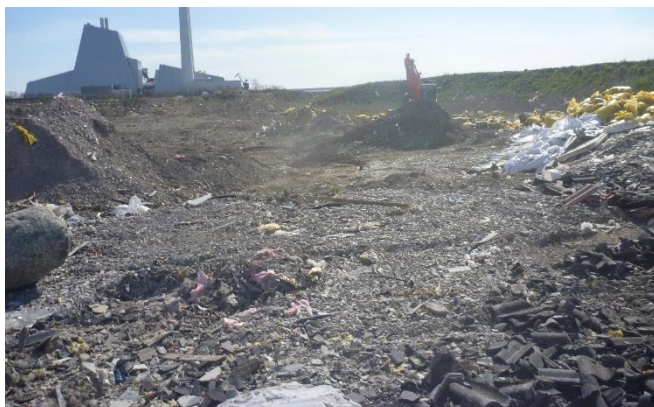
Miljøstyrelsen fik dernæst forevist deponering af asbestaffald, som foregår på enhed 1A, se nedenstående foto 4. Støvende asbest bliver modtaget indpakket og anden asbest i lukkede containere og deponiet oplyste, at man hver aften afdækker den deponerede asbest med jord som foreskrevet.

Foto 4: Enhed 1A set mod øst. På enheden foregår deponering af asbestaffald.

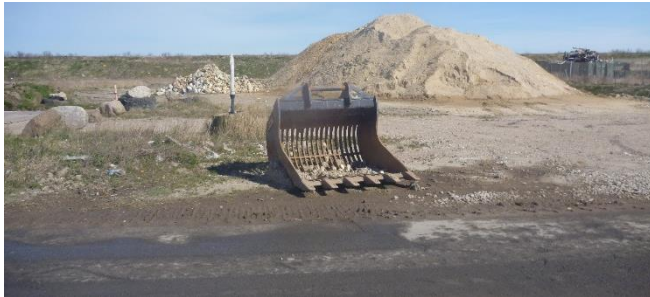
Miljøstyrelsen fik desuden forevist diverse oplag af rene materialer, som er blevet lagt på den nedlukkede enhed 2E, se nedenstående foto 5.

Foto 5: Oplag af rent sand og grus på enhed 2E.

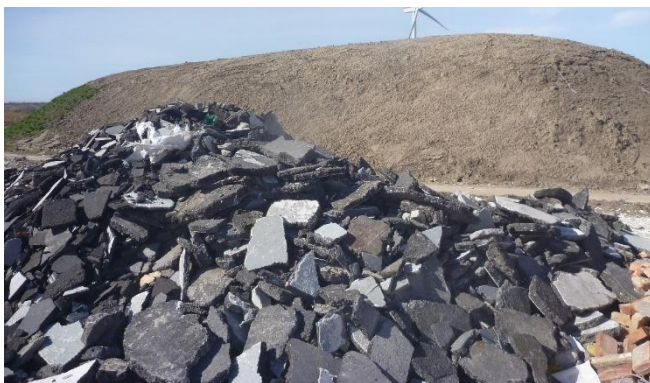
Miljøstyrelsen fik desuden forevist deponering af PCB-holdigt affald på deponeringsenhed 2E, samt oplag af brændbart materiale på samme enhed (sidst nævnte se foto 6).

Foto 6: Oplag af brændbart affald på enhed 2E. I forgrunden ses bunker af asfalt og tegl.

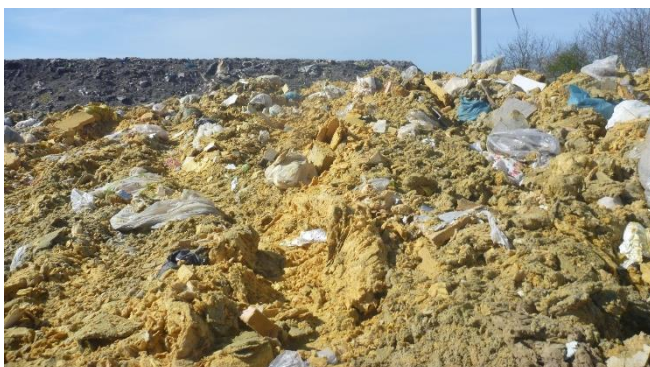
På foto 7 ses et eksempel på deponeret affald i form af forskellige isoleringsmaterialer, som ikke længere kan genbruges. I bunken ses desuden rester af plastik, som materialet har været leveret til deponiet i. Denne plast kan blæse bort fra bunken. Ved tilsynet blev Miljøstyrelsen orienteret om, at deponiet jævnligt har et hold ude og indsamle bl.a. plast i deponiets skel, i henhold til vilkår i deponiets miljøgodkendelse.

Foto 7: På enhed 1E foregår deponering af blandet affald. I baggrunden af billedet ses det forhøjede dige mod Køge Bugt.

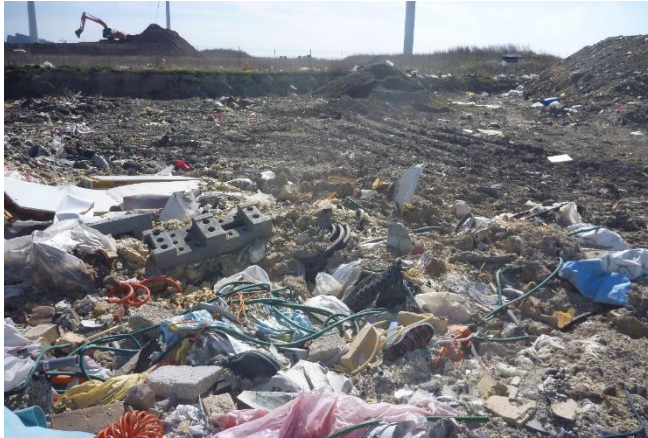
Foto 8: Blandet affald på 1E. På billedet ses især blød pvc-holdigt plast.

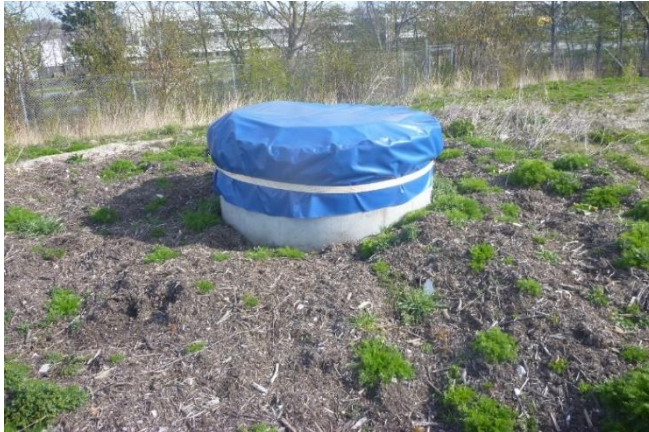
Dog viste målingerne også, at høje koncentrationer af gas slipper ud til atmosfæren fra deponiets østlige del, som er slutafdækket. Udslippet sker især fra perkolatbrønde og fra området umiddelbart i forbindelse med impermeabel jord ved disse brønde. På den baggrund har AV Miljø etableret biocover omkring perkolatbrønde på deponiets østlige del, se nedenstående billede 9. Et biocover består af kompost. Microorganismer, som lever i komposten, skal hjælpe til med at nedbryde evt. lossepladsgas, som siver op nede fra deponiet. For at sikre at gassen siver op gennem biocoveret og ikke ud via brønden, er låget på perkolatbrønden desuden tætnet, og gassen fra perkolatbrønden ledes til biocoveret.

Som det ses af nedenstående foto 9, har AV Miljø tætnet brønden ved hjælp af et stykke plastik og et bånd, som er spændt omkring. Miljøstyrelsen godkendte ved tilsynet denne lavpraktiske og billige måde at tætne perkolatbrønden på. Styrelsen opfordrede dog AV Miljø til efter storm at sikre sig, at låget / plasten fortsat er tæt/ ikke blæst af.

Foto 9: Omkring en perkolatbrønd er etableret biocover, og perkolatbrønden er tætnet med plast.

AV Miljø oplyste generelt ved tilsynet, at losseplads gas fra deponiet især slipper ud via diverse brønde. Derfor er brønde, som via gasmålingerne har vist sig at være utætte, blevet tætnet på hele deponiet.

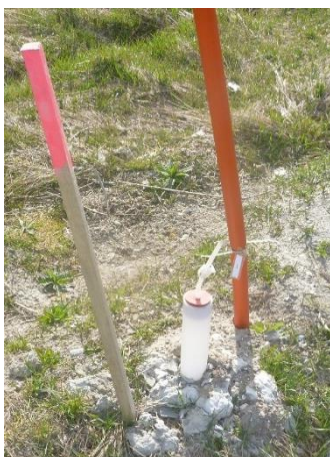
Miljøstyrelsen fik ved tilsynet forevist eksempler på beluftsboringer (se foto 10 og 11), jf. Miljøstyrelsens påbud af den 12. januar 2021 om vilkår for pilotforsøg med indblæsning af atmosfærisk luft i affald på AV Miljø Deponi. Belufts-/indblæsningsforsøget skal foregå i den østlige nedlukkede del af deponiet. I denne del af deponiet er der sandsynligvis for mange år siden deponeret husholdningsaffald. Derfor er indholdet af ammonium i perkolat og metan (lossepladsgas) i poreluft højt i især i denne del af deponiet. Pilotforsøget er sat i værk i samarbejde med DTU, og har til formål at teste, om begge dele kan afhjælpes ved at belufte / ilte forholdene i deponiet.

Foto 10: Boring på enhed 1C til beluftning af deponiet.

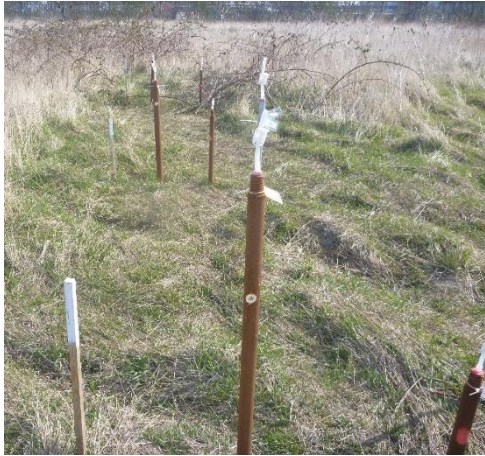
Foto 11: Sonde på enhed 1C til måling af ændring i koncentrationer af gas i det underliggende affald.
