Miljøtilsyn på ejendommen Stausgaardsvejen 1, Brorstrup, 9610 Nørager

Rebild Kommune har den 21. juni 2017 udført tilsyn med vandløb og landbrugsbedriften på ovenstående ejendom. Tilsynet blev gennemført af miljømedarbejderne Ivan Holm og Frederik Holmgren Møller fra Rebild Kommune, ved tilsynets afslutning var ejer Flemming Trads til stede.

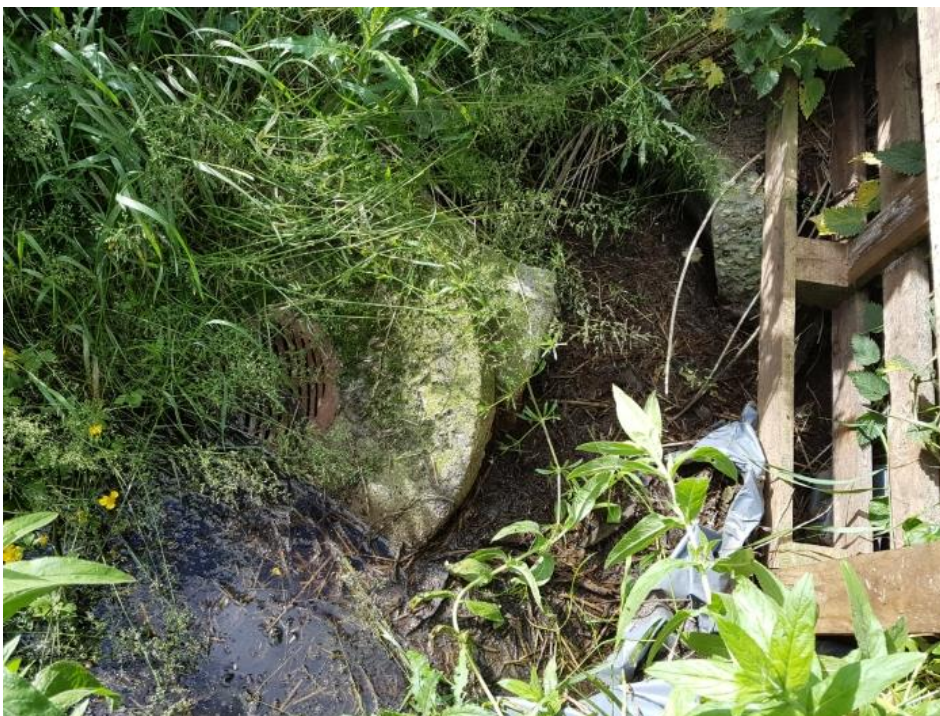
Gylle fra kalvehytterne løb på tilsynsdagen fra afløbsrende til samlebrønd, der er gået i stykker, se nedenstående billede. Gyllen løber dermed ikke til brønd men ud i jorden. (Nr. 1. på oversigtskort)

Figur 1: Gylle løber fra kalvehytter til denne brønd, som er gået i stykker.

- Rebild Kommune **indskærper**, jf. § 24 i husdyrgodkendelsesbekendtgørelsen, at gyllen fra kalvehytterne skal ledes gennem lukkede tætte ledninger til beholder.

Indskærpelsen skal efterkommes **straks**.

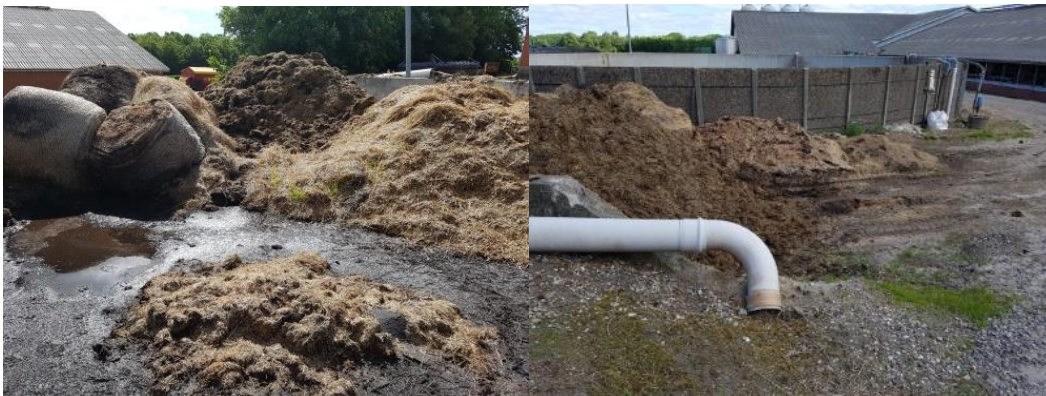
Møddingspladsen var på tilsynsdagen ikke overdækket og der var dybstrøelse samt møddingsaft uden for randbelægningen. (Nr. 2 på oversigtskort)

Figur 2: På møddingspladsen var der placeret dybstrøelse uden for muren samt uden for randbelægningen.

- Rebild Kommune **indskærper**, at møddingspladsen skal overdækkes, jf. husdyrgødningsbekendtgørelsens § 16.
- Rebild Kommune **indskærper**, at der skal være minimum 2 meter fri randbelægning, jf. husdyrgødningsbekendtgørelsens § 14.

Indskærpelserne skal efterkommes **straks**.

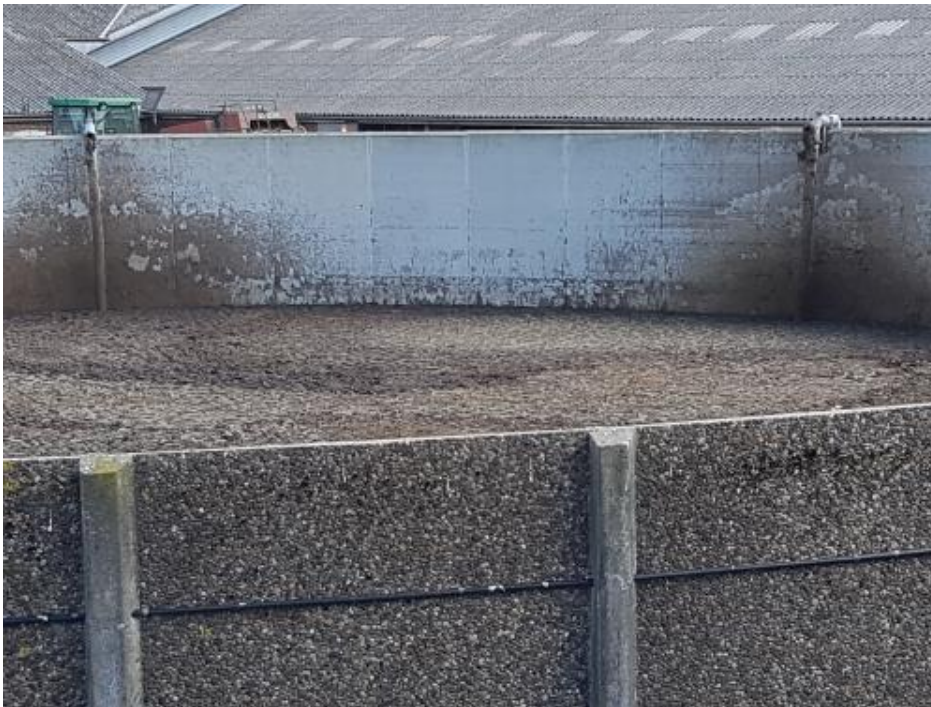
Gyllebeholderen var på tilsynsdagen ikke forsynet med funktionsduelige dykkede indløb. Af husdyrgødningsbekendtgørelsens § 23 fremgår det, at beholdere til opbevaring af flydende husdyrgødning hvortil der pumpes, skal have dykket indløb. (Nr. 3 på oversigtskort)

Figur 3: Ikke funktionsduelige dykkede indløb på gyllebeholderen.

- Rebild Kommune **indskærper**, at gyllebeholderen skal være forsynet med dykkede indløb, jf. husdyrgødningsbekendtgørelsens § 23.

Indskærpelsen skal efterkommes **straks**.

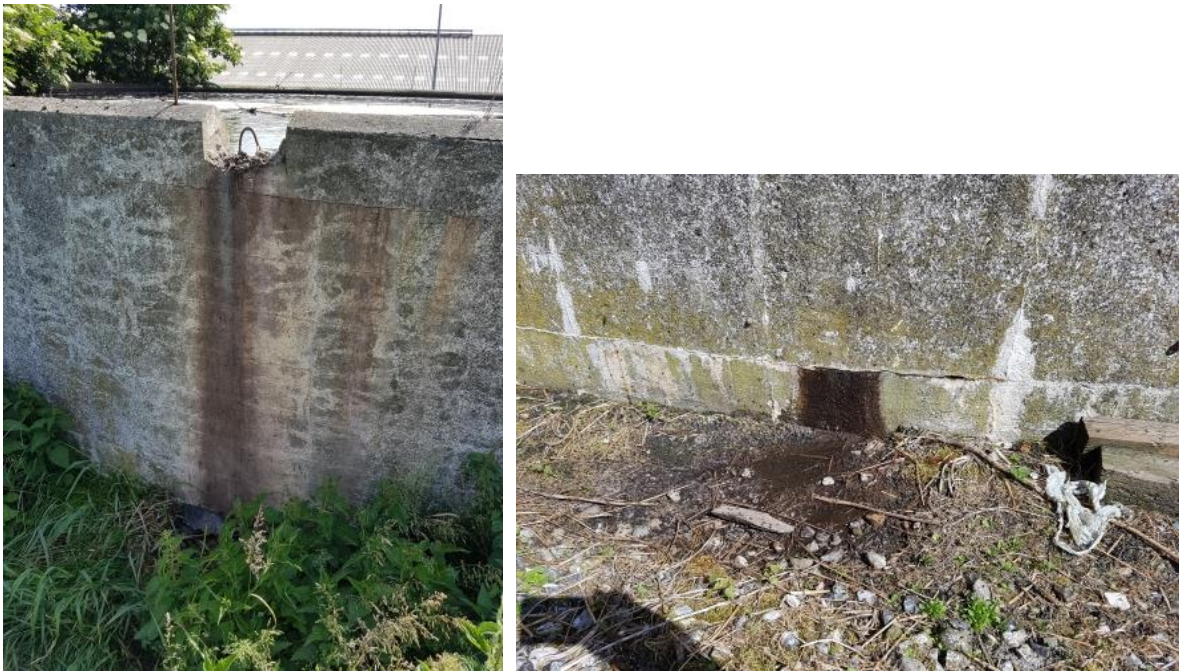
Det blev på tilsynsdagen konstateret at blokstensbeholderen til opbevaring af restvand fra ensilagepladsen var utæt. Derudover blev det konstateret, at en del af beholderens øverste side er fjernet, således at indholdet kan løbe ud af beholderen, se nedenstående billeder.

Figur 4: En del af beholderens øvre side er fjernet. Utætheder ved beholderens nedre del.

- Rebild kommune **indskærper**, jf. § 28 i husdyrgødningsbekendtgørelsen at anlæg til opbevaring af ensilagesaft og restvand skal renholdes og vedligeholdes, herunder beskyttes mod tæring, så at de til enhver tid overholder bekendtgørelsens krav.

Indskærpelsen skal efterkommes **straks**.

Dokumentation for beholderkontrol og udbedring af skaderne skal indsendes til Rebild Kommune på: cnm@rebild.dk

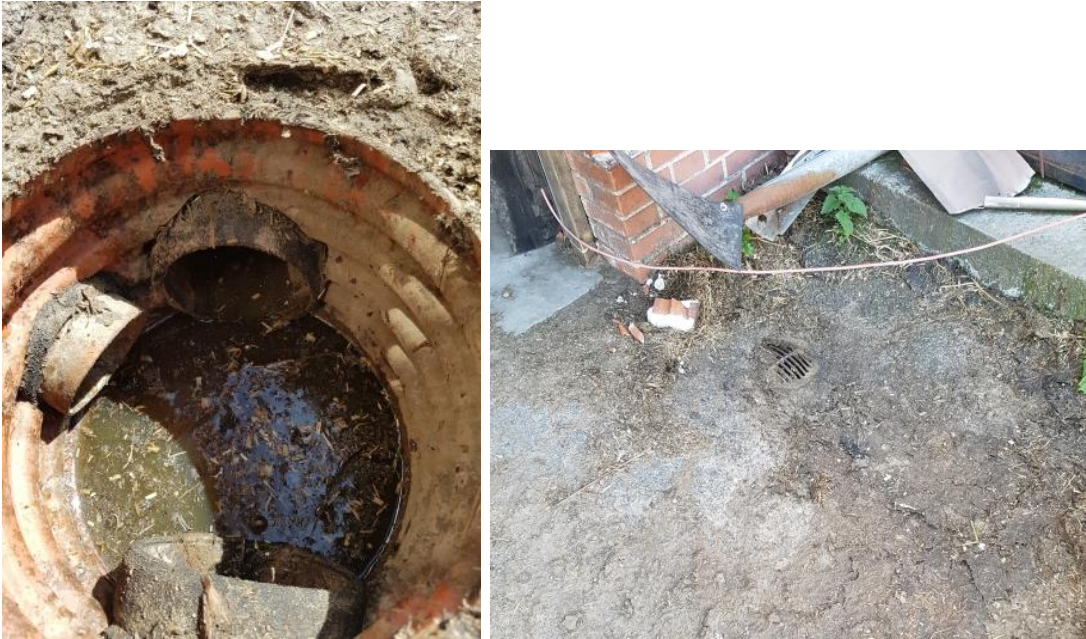
Det blev på tilsynsdagen konstateret, at afløbene til overflade- og tagvand fra bygningerne der grænser op til ensilagepladsen, var fyldt med ensilage og ensilagesaft. Dette skyldes mangelfulde afløbsforhold fra ensilagepladsen.

Vandet fra ensilagepladsen kan ikke i tilstrækkeligt omfang løbe til gyllebeholderen og løber således til afløb for overfladevand. Der er indrettet en afløbsrende, der skulle føre ensilagesaften til gyllebeholderen.

Figur 5: Overfladevand fra tage på bygningerne og befæstede arealer blandet med ensilage og ensilagesaft.

- Rebild Kommune **indskærper**, jf. §§ 18 og 24 i husdyrgødningsbekendtgørelsen, at afløbene fra ensilagepladsen indrettes således, at ensilagesaft ikke blandes med andet overflade- og tagvand og at ensilagesaften ledes til lukket beholder.

Indskærpelsen skal efterkommes **straks**.

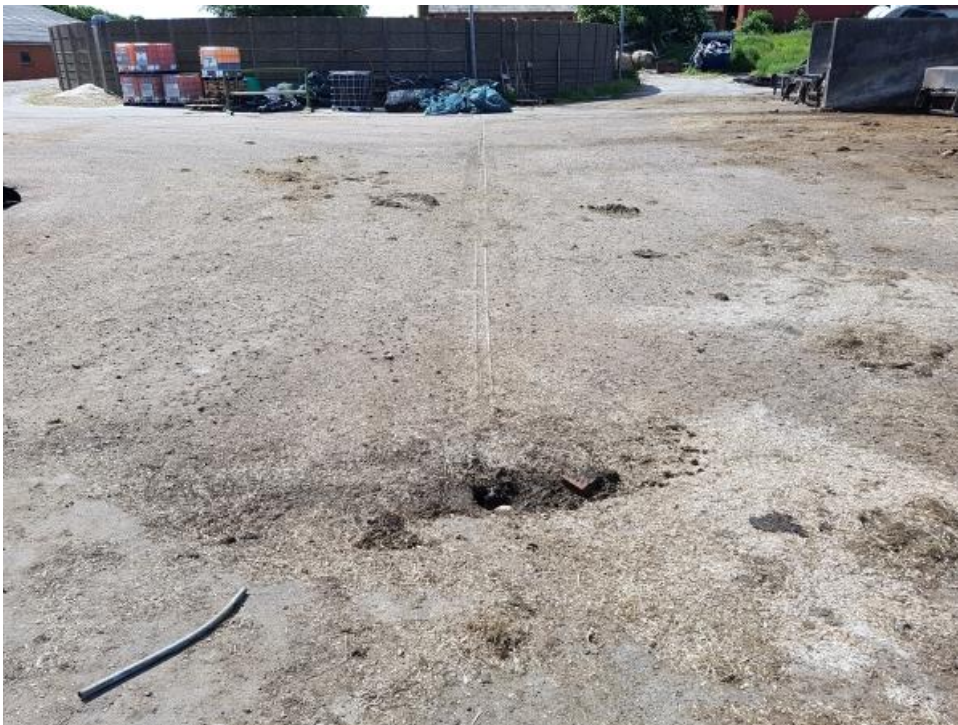
Denne var på tilsynsdagen fyldt med ensilage og ikke funktionsduelig. Se figur 6. Jf. landbrugets byggeblad nr. 103.09-02 for ensilagepladser, skal afløbssystem dimensioneres og udføres ifølge DS 432 norm for afløbsinstallationer.

Figur 6: Afløbsrende fra ensilageplads til gyllebeholder.
