## Tilsynsrapport til offentliggørelse

Virksomheder  
J.nr. 2019 - 1871  
Ref. Majli  
Dato: 11. juli 2024

Virksomhedens navn	Sengeløse Losseplads (privatejet)
Virksomhedens adresse	Kohøjvej 8, 2640 Hedehusene
CVR nummer	64141112
Virksomhedstype	5.4 Deponeringsanlæg >10 t/dag eller kap. >25.000 t
Tidspunkt for tilsynet	23.02.2024
Baggrunden for tilsynet	Uanmeldt
Varsling af tilsynet	Ingen, tilsynet udført udenfor
Deltagere fra virksomheden	Ingen
Øvrige deltagere	Ingen
Tilsynet udført af	Martin Poulsen og Majbrit Miara

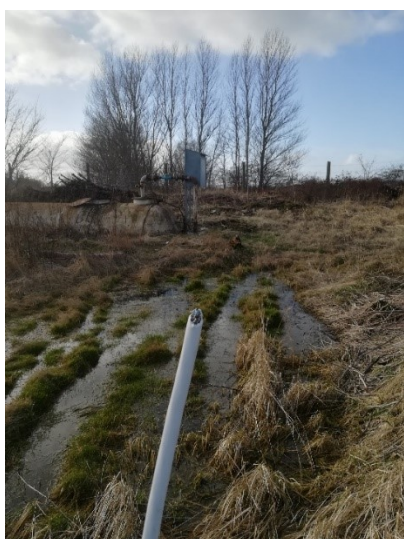
Foto nr. 1. Elkabel der forsyner perkolatpumpe med strøm er klippet over.

Der kan ikke pumpes perkolat til kloak, da strømmen fra pumpen til perkolattanken er kappet. (se foto nr. 1 og 2.) Dette betyder at der ikke bortpumpes perkolat fra depotet til spildevandsrensning jf. vilkår 4.1.2

1. Miljøstyrelsen indskærper miljøgodkendelsens vilkår 4.2.1, om at perkolat skal oppumpes og afledes til kommunalt renseanlæg.
2. Miljøstyrelsen indskærper at slutafdækningen skal udføres som efter vilkår 1.4, 1.5. og 1.7.1
3. Miljøstyrelsen indskærper at der mangler indhegning efter vilkår 4.1.1.
4. Miljøstyrelsen indskærper miljøgodkendelsens vilkår 4.4.3, om at der skal udarbejdes en driftsjournal, som skal indberettes til Miljøstyrelsen senest 1. marts hvert år.
5. Miljøstyrelsen indskærper at vi ikke har modtaget databearbejdning og afrapportering af grundvandsmonitoring senest den 1. marts, jf. vilkår 4.6.7. og vilkår 4.7.

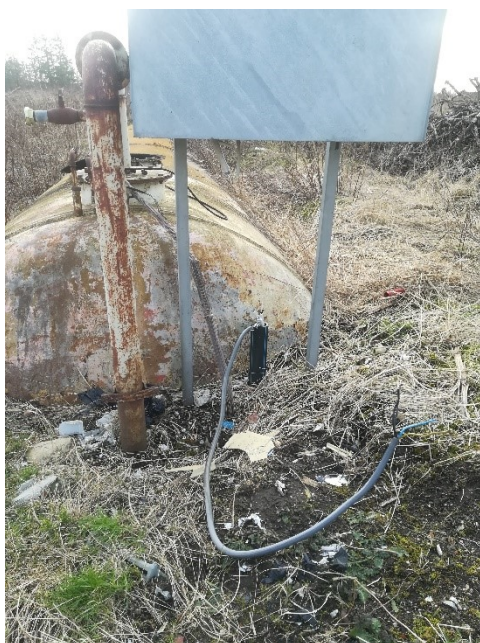
Foto nr. 2. Kabler til eltavle er kappet.

Brønddækslet til en anden brønd ved perkolattanken var ikke til at åbne, så det var ikke muligt at vurdere brøndens tilstand. Strømmen til perkolatpumperne er kappet over i el-tavlen.

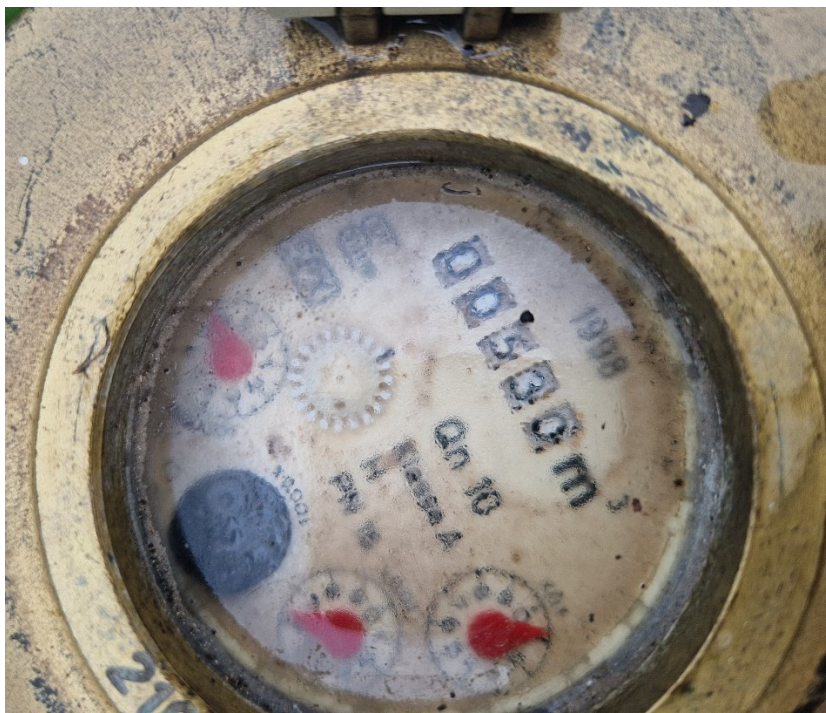
Foto nr. 3. Perkolatmåler står på 530 m<sup>3</sup>.

Perkolatmåleren står på 530 m<sup>3</sup>, og står således på den samme værdi som ved tilsynet den 26. april 2023. Siden april 2019 er der efter Miljøstyrelsens tilsynsnotater i perioden bortpumpet 209 m<sup>3</sup>.

På tilsynet i juni 2023, stod perkolatmåleren som viser mængde af perkolat som bortpumpes til kloak, på samme værdi som ved dette tilsyn. Se foto nr. 3.

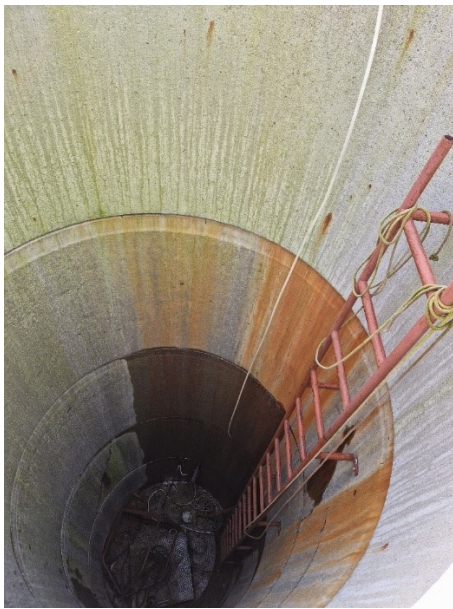
Den store perkolatbrønd på depotet der er 2 meter bred og 10 meter dyb, står åben uden overdækning. Udefrakommende kan ved uforsigtighed falde i brønden. Miljøstyrelsen henstiller til at brønden snarest muligt afdækkes eller markeres at der er fare.

Ved tilsynet kunne det observeres at der pibler vand ud i brønden ca. 14-16 meter over bunden. (foto 4). Membranen i depotet er ført op til terræn og er synlig i kanten af depotet. (ses i baggrunden på foto nr. 5)

Foto 4. Åben brønd på depotet, ca. 8- 10 meter dyb ned til et dæksel.

Det vides ikke om der fra bunden af den åbne brønd er muligt at måle eller pejle perkolatstanden. Det vil være interessant for tilsynet at vide om der er ophobet perkolat i depotet.

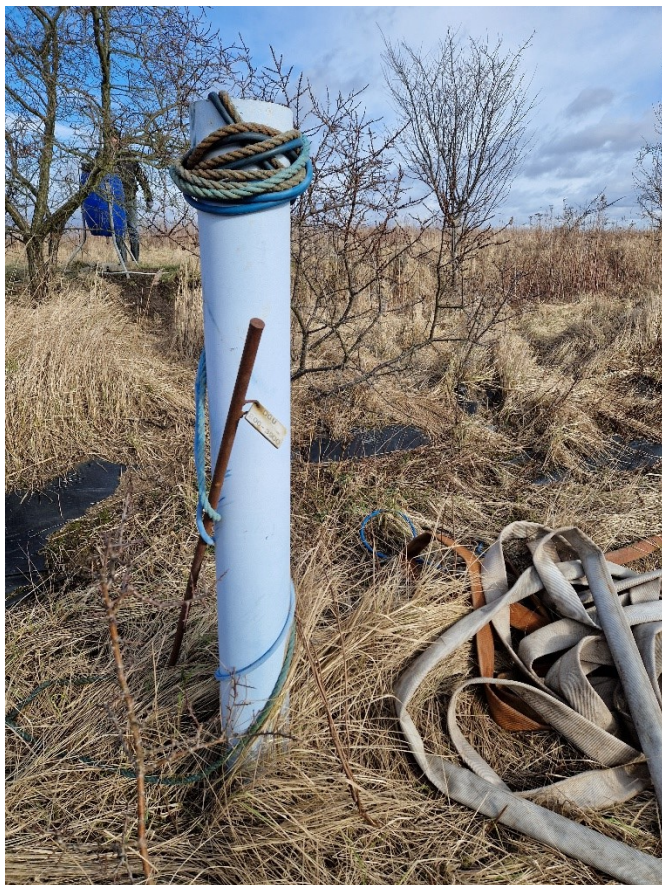
Ved tilsynet blev DGU-boring 200.3900 beset, og i boringen sidder en pumpe fast. Det er derfor ikke muligt at udtage vandprøver. Ligeledes blev DGU-boring 200. 3349 beset og denne har ligeledes nedsat en pumpe som sidder fast. Der kan ikke udtages analyser. DGU boring 200.3375 og DGU boring 200.3339 blev ikke beset ved tilsynet.

*Foto nr. 5. Foto af grundvandsboring DGU- nr.200.3900. I boringen sidder en pumpe fast og der kan ikke udtages vandprøver til analyse.*
