## Tilsynsrapport – Prioriteret miljøtilsyn

Her følger tilsynsrapporten fra mit besøg på Kærvej 13a, Vejen den 18.08.2016.

### Opbevaring, flydende husdyrgødning

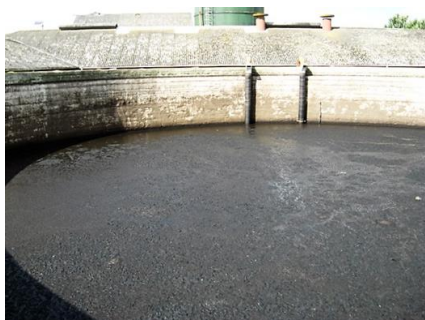
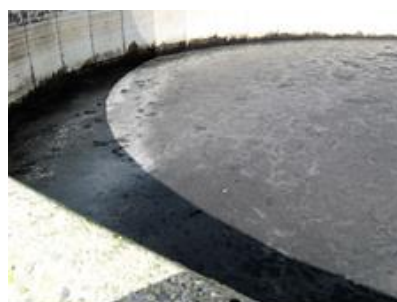
Flydelaget var i orden på den mindste gyllebeholder, men i underkanten på den største gyllebeholder. Alle øvrige gyllebeholdere på husdyrbruget var enten (næsten) tomme eller havde tilstrækkeligt flydelag.

Flydelaget på den største gyllebeholder på tilsynstidspunktet.

Der *kan* være forklaringer på, at flydelaget ikke var helt tilstrækkeligt på tilsynstidspunktet. Eks. kan beholderen være rørt op for ganske nyligt med henblik på tømning. Eller der kan lige være fyldt gylle i beholderen.

*I bør derfor kontrollere, at flydelaget nu er tilstrækkeligt på den store gyllebeholder. Hvis det ikke er blevet bedre end på tilsynet, skal I tilføje den nødvendige halm, dybstrøelse eller lignende substrat.*
