## Tilsynsrapport til offentliggørelse

Virksomhedens navn	Stige Ø fælleskommunale losseplads.
Virksomhedens adresse	Østre Kanalvej 23, 5000 Odense C
CVR nummer	17414070
Virksomhedstype	5.4 Deponeringsanlæg >10 t/dag eller kap. >25.000 t
Tidspunkt for tilsynet	27.11.2018
Baggrunden for tilsynet	Basistilsyn
Varsling af tilsynet	12.11.2018
Deltagere fra virksomheden	Rasmus Olsen og Pia Skov Rasmussen
Øvrige deltagere	-
Tilsynet udført af	Lone Grunnet og Tina Schmidt
Tilsynet omfattede	1. Generelt tilsyn med deponiets tekniske installationer (perkولاتopsamling, overfladevand og gasafværge). 2. Tilsyn med slutafdækning.
Materiale udleveret	-

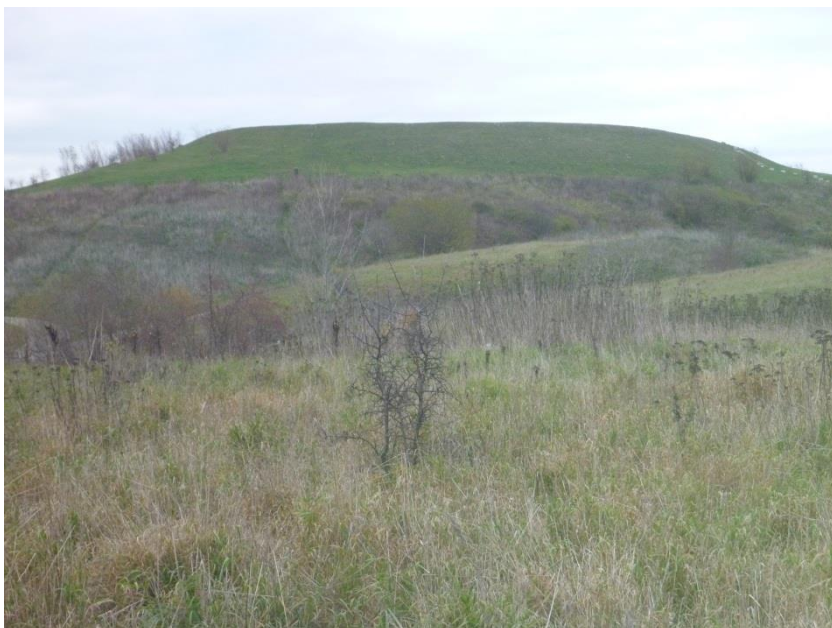
Foto 2 viser udsigt fra området med lysimetre mod enheden med slaggedeponi. Dette slaggedeponi er den eneste del af lossepladsen, hvorfra der ikke kan indvindes gas.

Der er etableret 170 gasboringer fordelt over arealet med undtagelse af et område, hvor der kun er deponeret slagge og TASP, se ovenstående foto 2, som ikke udvikler deponigas. Hver enkelt gasboring kan overvåges og suget kan justeres fra en af de 4 containere, hvortil gasledningerne løber. Suget justeres jævnlige manuelt. Gassen omsættes i en gasmotor, og leverer el til nettet svarende til ca. 2.300 husstandes forbrug.

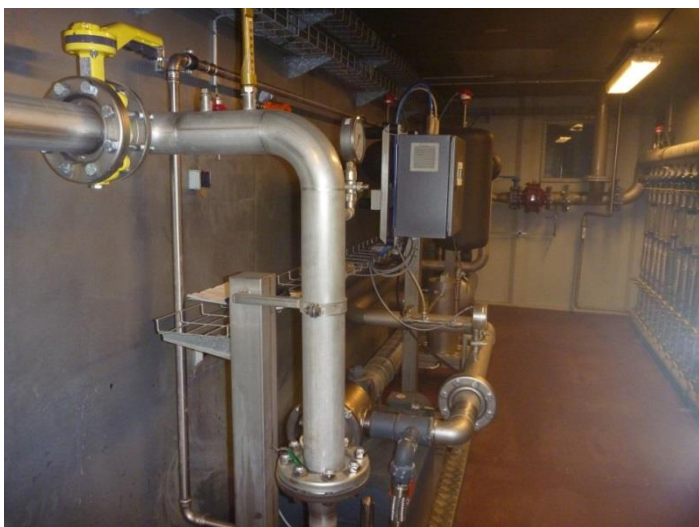
Ovenstående foto 3 viser det indre af container til gasafværge.

Miljøstyrelsen fik ved tilsynet forevist containere i forbindelse med gasindvindingsanlægget. Miljøstyrelsen skal på baggrund af det udførte tilsyn opfordre Odense Renovation til, at fremsende afrapportering af gasindvinding i næste årsrapport.
