## Tilsynsrapport til offentliggørelse

### Tilsynsrapport

Virksomhedens navn	Affaldscenter Gøttrup
Virksomhedens adresse	Gøttruphavevej 153, 9690 Fjerritslev
CVR nummer	29189439
Virksomhedstype	5.4 Deponeringsanlæg >10 t/dag eller kap. >25.000 t
Tidspunkt for tilsynet	21.05.2019
Baggrunden for tilsynet	Kampagnetilsyn omkring indretning af monitoringsboringer
Varsling af tilsynet	20.05.2019
Deltagere fra virksomheden	Lars Peter Kristensen
Øvrige deltagere	-
Tilsynet udført af	Peter Møller og Benedikte Vandsø Christensen
Tilsynet omfattede	De 5 monitoringsboringer
Materiale udleveret	-

## **Boringskampagne – kontrol af monitoringsboringer**

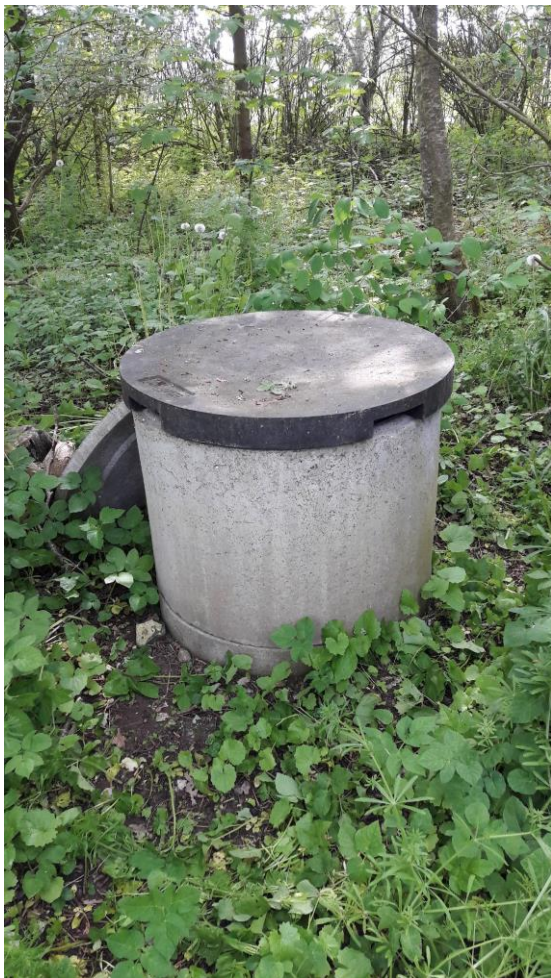
1. Alle boringer er omgivet af nyere beskyttelsesbrønde med letvægtsdæksel.
2. Beskyttelsesbrøndene er ikke aflåselige.
3. De 4 ældre boringer er alle afsluttet med ”hat-forsegling” – en ældre type, som skulle slutte tæt mod forerøret ved hjælp af en indvendig gummiring mellem ”hatten” og borerøret. Typen anvendes sjældent, da de erfaringsmæssigt ikke er tætsluttende. Den nyeste boring er afsluttet med en tætsluttende plastichætte.
4. De 4 ældre boringer er forsynet med DGU-nummerering monteret rundt om ”hat-forseglingen”, mens DGU-nr. skilt sidder spændt omkring borerøret på den nyeste boring.

Alle borer er inden for de seneste år blevet omsluttet af nyere brøndringe lukket med letvægts kunststoflåg

1. Beskyttelsesbrøndene gøres aflåselige.
2. Boringerne afsluttes med tætsluttende (indvendig) prop med gummipakning.
3. Boringerne forsynes med tydelig boringsmærkat, gerne DGU-boringsmærkat, som kan printes fra GEUS’ hjemmeside.

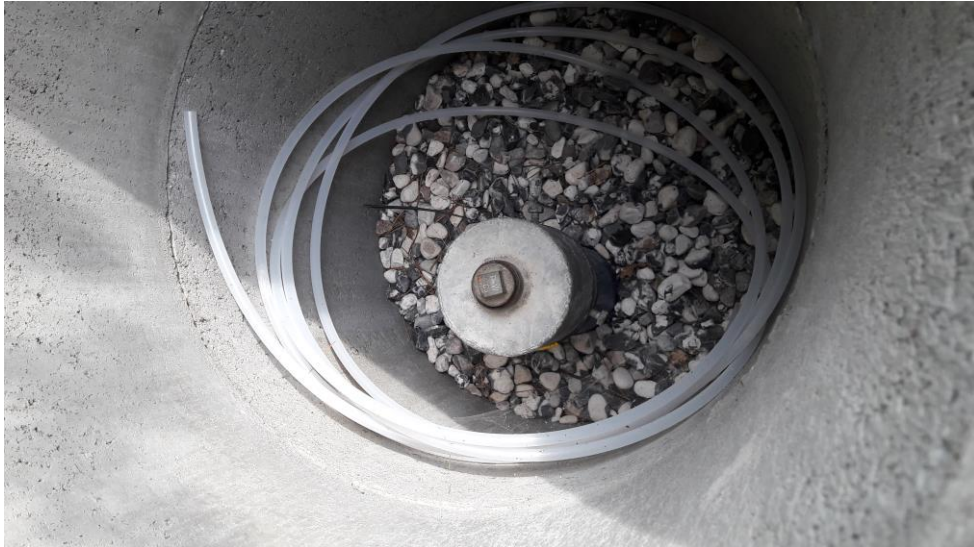
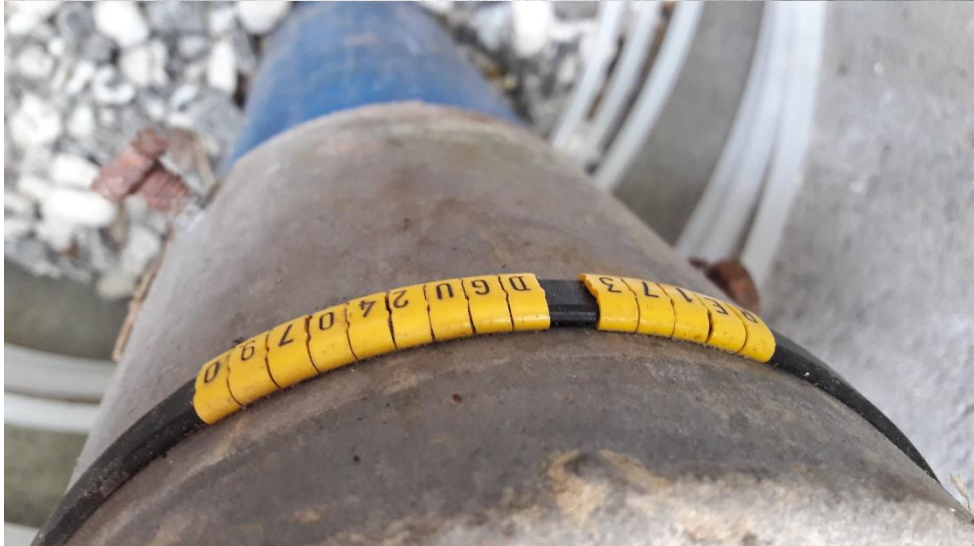
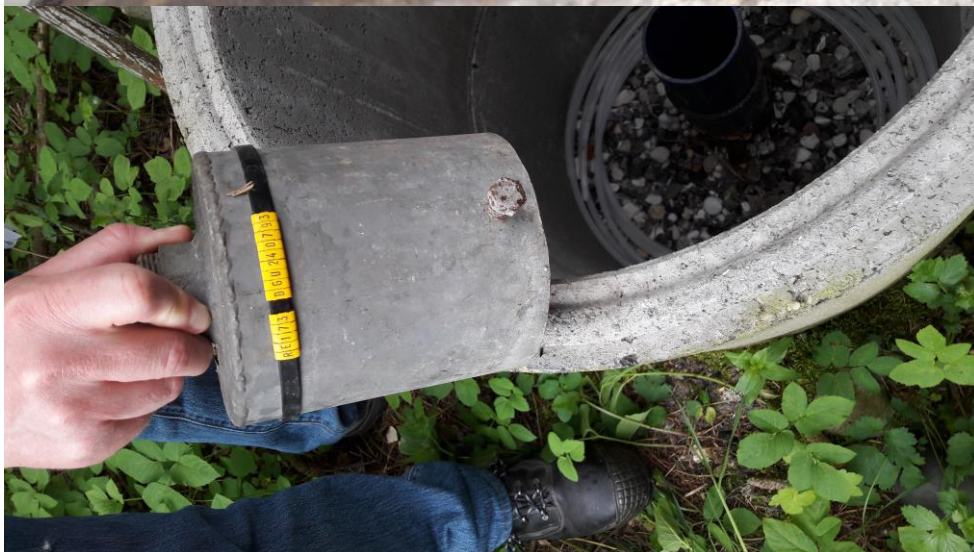
De 4 ældre boringer er alle afsluttet med "hat-forsegling" – en ældre type, som skal slutte tæt mod forerøret ved hjælp af en indvendig gummiring. Typen anvendes sjældent, da de erfaringsmæssigt ikke er tætsluttende.

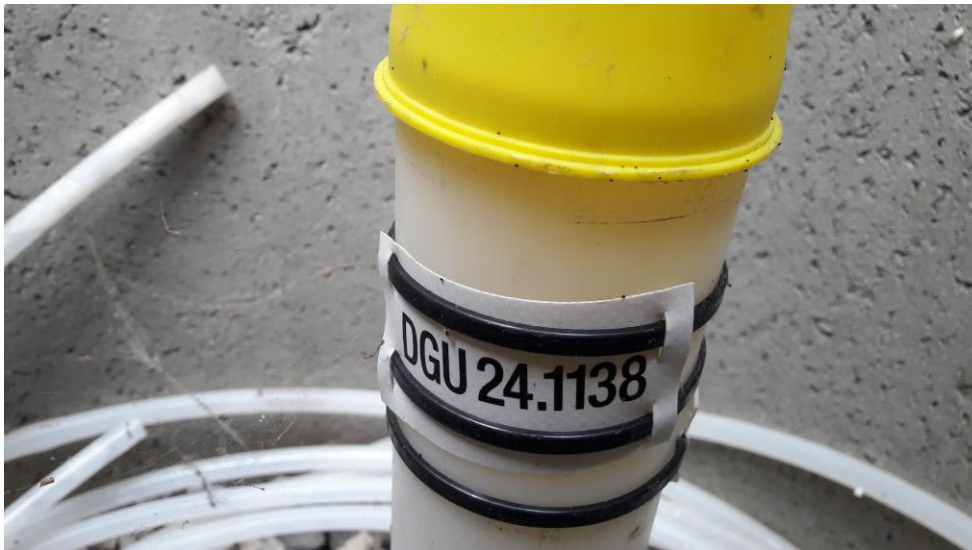
Den nyeste monitoringsboring med DGU 24.1138 afsluttet med plathætte
