## Tilsynsrapport til offentliggørelse

### Tilsynsrapport

Virksomhedens navn	Kallerup Fyldplads
Virksomhedens adresse	Baldersbuen 16A, 2640 Hedehusene
CVR nummer	12517270
Virksomhedstype	5.4 Deponeringsanlæg >10 t/dag eller kap. >25.000 t
Tidspunkt for tilsynet	15. september 2022
Baggrunden for tilsynet	Prioriteret tilsyn, anmeldt tilsyn
Varsling af tilsynet	Aftalt d. 16. august 2022 og efterfølgende varslet skriftligt d. 17. august 2022.
Deltagere fra virksomheden	Henrik Olsen
Øvrige deltagere	Ingen
Tilsynet udført af	Emma Skou Rasmussen Lone Grunnet
Tilsynet omfattede	Tilsyn med slutfærdigheden og evt. sætningsskader og et udvalg af monitoringsbrøndene.
Materiale udleveret	-

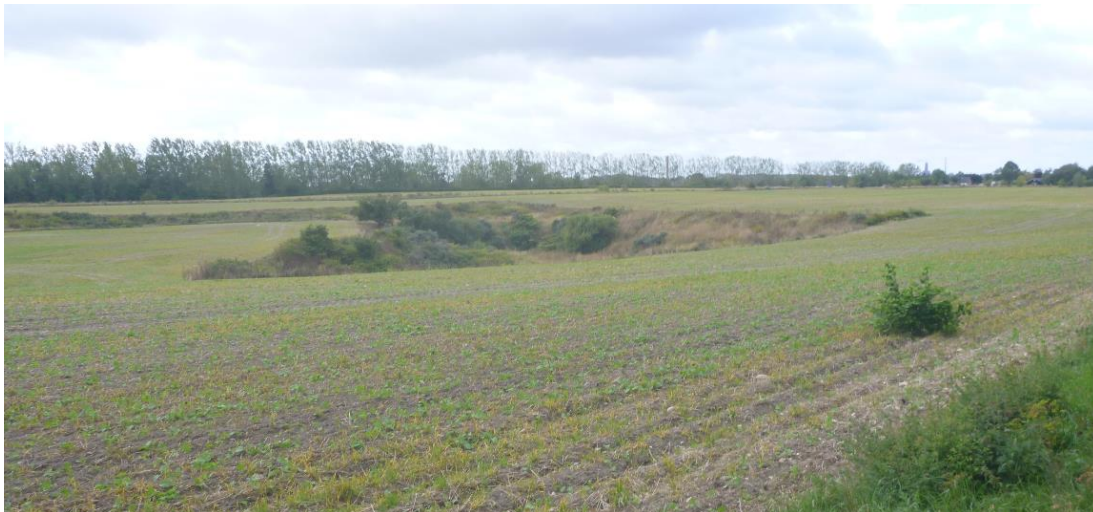
Cirka i midten af deponeringsanlægget er der et uopfyldt hul i deponeringsanlægget, som ikke nåede at blive fyldt op, inden nedlukning af driften blev påbudt. Se figur 1 af hullet. Det deponerede affald er slutfærdiget og Henrik oplyste, at skræntens hældning er opbygget efter 1:3. På skrænten længst mod nord var der skubbet sten og jord ud over skrænten.

*Figur 1 – Foto af det uopfyldte hul, taget fra den nordligste del af fyldpladsen ved skelgrænsen*

Miljøstyrelsen opfordrede ved tilsynet deponiet til at sikre sig mod yderligere opfyldning af hullet.

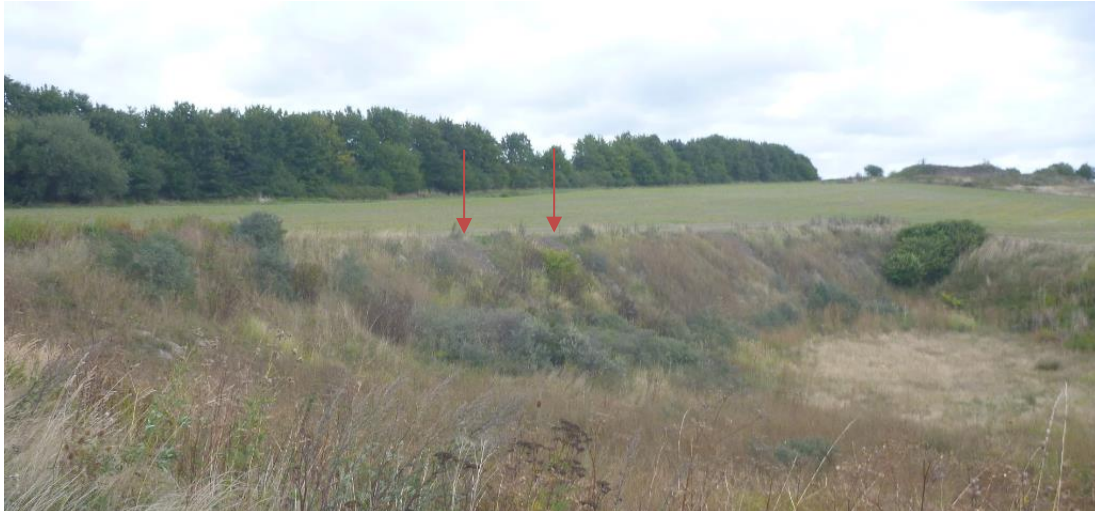
Henrik oplyste, at landmanden, som dyrker arealet, har kørt sten fra marken ud til kanten af det dyrkede areal, Se figur 2 og 3 af hhv. nordvendte skrænt samt selve sten og jorden.

*Figur 2 – Foto af det uopfyldte hulls nordvendte skrænt. Sten og jord ved skrænten kan svagt anes ved pilene.*

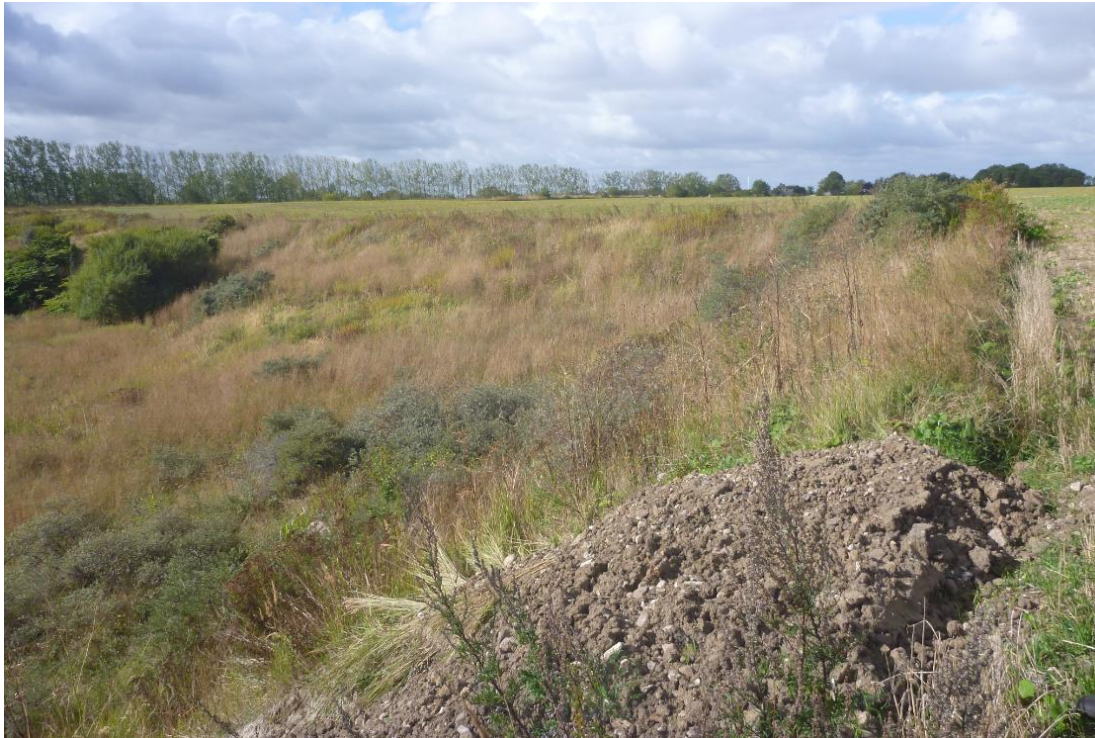
*Figur 3 – Foto af sten og jord ved skrænten i kanten af det dyrkede areal.*
