Tilsynsrapport til offentliggørelse

Virksomheder
J.nr. 2023-7964
Ref. ANELL/MAKBA
Dato: 23. november 2023

Virksomhedens navn	NLMK DanSteel A/S
Virksomhedens adresse	Havnevej 33, 3300 Frederiksværk
CVR nummer	10092922
Virksomhedstype	Stålværk
Tidspunkt for tilsynet	7. september kl 9.30-11.00
Baggrunden for tilsynet	Tilsynskampagne 2022/23 vedr. brandslukningsanlæg
Varsling af tilsynet	På mail til Bente Jensen
Deltagere fra virksomheden	Bente Jensen og Tom Kristiansen
Øvrige deltagere	-
Tilsynet udført af	Malene K. Balleby og Annemette Ellefsen
Tilsynet omfattede	Tilsyn med virksomhedens brandslukningsanlæg, herunder oplag af skumslukningsmidler, spredningsveje ved test af brandslukningsanlæg og tæthed af belægninger knyttet til arealer, hvor skumslukningsmidler kan forekomme ved oplag og brug.
Materiale udleveret	Oversigtskort og eftersendelse af billede af navnet på brandskummet placeret ved transformatorstationen. Der er tidligere fremsendt den årlige brandeftersynsrapport udført af Autronica.

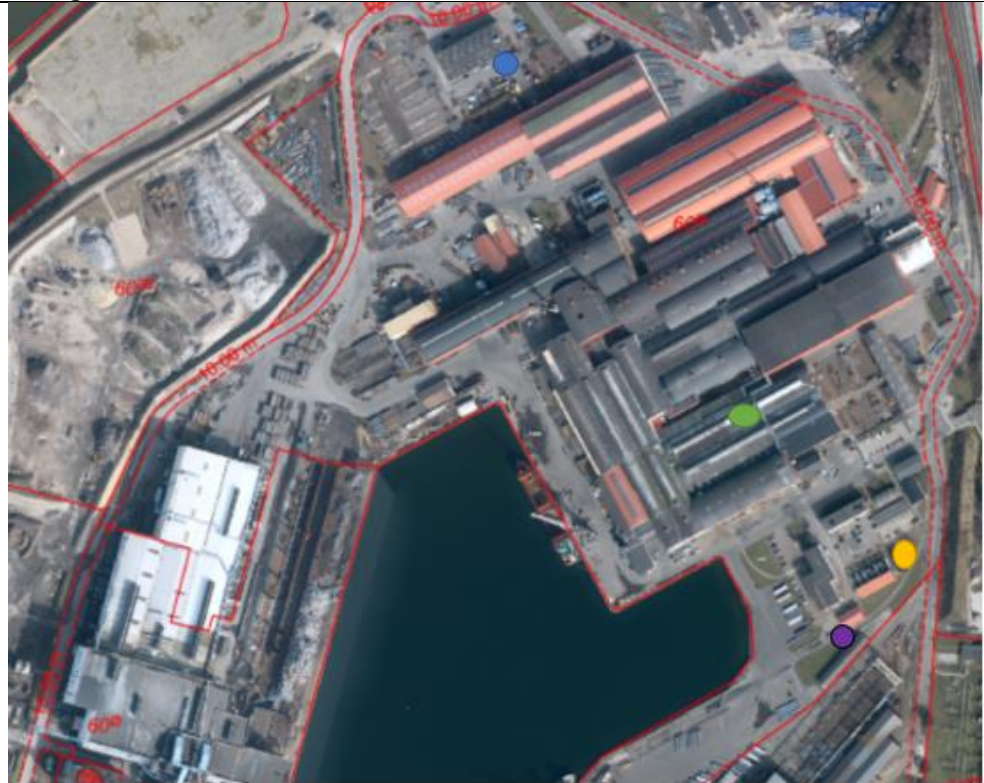
Oversigtskort over virksomheden:

Grøn: Atex-rum med sprinkleranlæg med skum.

Gul: Skumoplag ved transformatorer.

Blå: Vaskeplads, der i dag bruges til brandøvelser uden skum.

Lilla: Gammel brandøvelsesplads, der tidligere har været anvendt uden brug af skum.

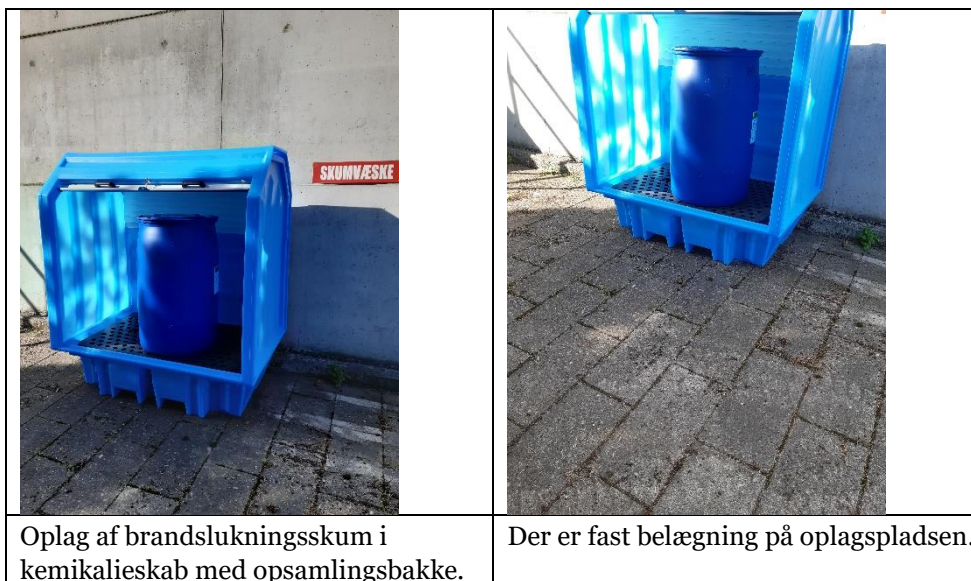
Ved transformatorstationen er der placeret brandslukningsskum i en tønde, i et plastik skab med indbygget opsamlingsbakke. Brandslukningsskummet er ikke tilsluttet et brandslukningsanlæg, men det står klar til brandvæsnet hvis der går ild i en eller flere transformatorer. Det er et krav fra kommunen, at der skal være skum til rådighed for beredskabet.

Virksomheden oplyser, at brandslukningsskummet er blevet udskiftet i 2023, da det tidligere skummiddel indeholdt PFAS. Det kunne ikke oplyses hvilket produkt, der tidligere blev anvendt. Det er oplyst, at skummidlet nu er Foam Master 3F 3/3 sp.

Kommunen har krævet et oplag af brandslukningsmiddel placeret ved de store transformatorer, til brug for brandvæsnet, hvis der opstår brand. Derfor har virksomheden anskaffet sig et udendørs kemikalieskab med opsamlingsbakke, hvor der er placeret en plastik tønde med brandslukningsmiddelet Foam Master 3F 3/3 sp.

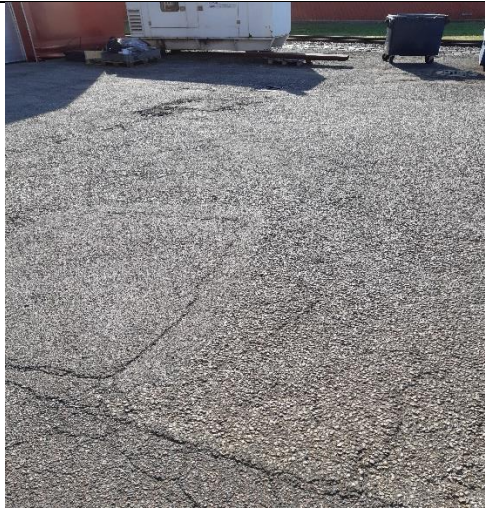
Virksomheden har en gammel brandøvelsesplads, der er beliggende bag ved administrationsbygningen. På brandøvelsespladsen er der ikke blevet anvendt skummidler, kun vand, gas og CO². Vandet er ledt via afløb og olieudskillere til eget renselanlæg.

Belægningen på den gamle brandøvelsesplads, der ikke bruges mere. Der har ikke været anvendt skum på arealet.

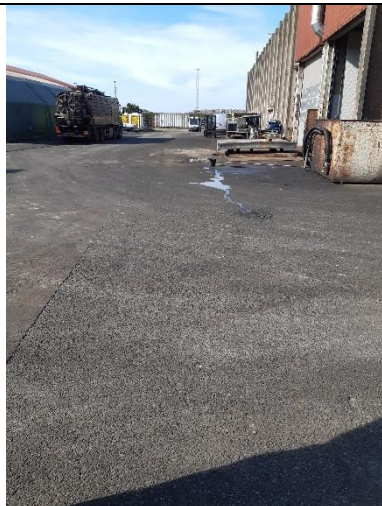
Virksomheden anvender nu et areal ved deres vaskeplads ved værkstedet til øvelsesplads. Der udføres øvelser i brandslukning af olie/dieselbrande med pulver/CO²-slukker og vand. Der bruges ikke skum. Vand mv. løber til afløb med olieudskiller og efterfølgende til kommunal rensningsanlæg. Alle nyansatte kommer på øvelse i brandslukning.

Vaskeplads, der anvendes til brandøvelser med pulver/CO²-slukker og vand.

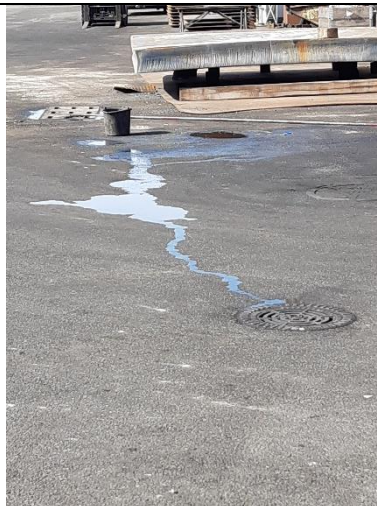
Afløb på vaskepladsen.
