## Tilsynsrapport til offentliggørelse

### Tilsynsrapport

| Virksomhedens navn | Moesgaard Meat 2012 A/S |
| Tilsynet omfattede | Gennemgang af miljøgodkendelsers vilkår, samt kloak. |

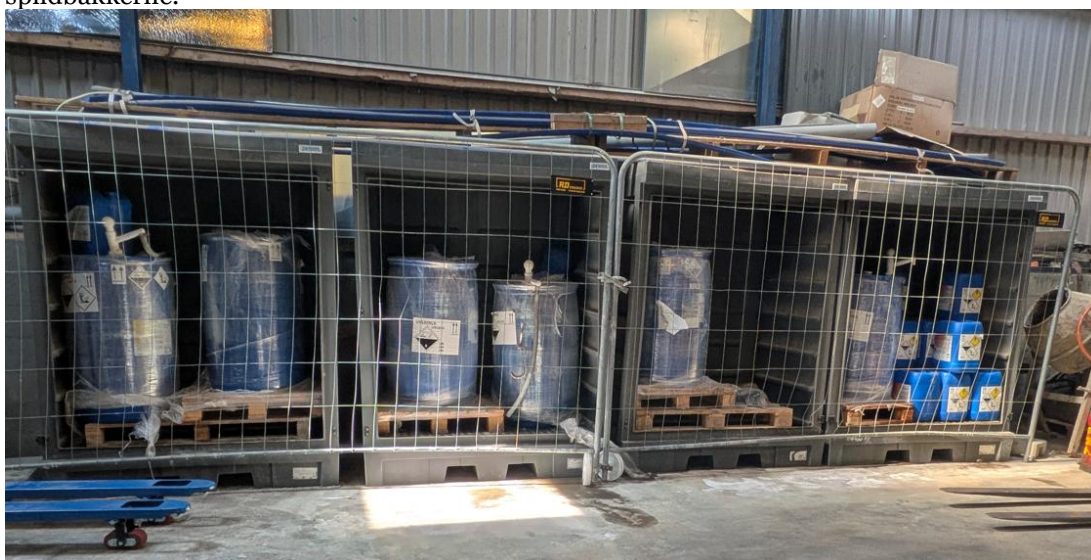
På tilsynet blev det konstateret, at slanger tilsluttet kemikalietanke ikke alle var placeret over spildbakker eller anden opsamlingsanordning. Miljøstyrelsen henstiller, at slangerne placeres således, at eventuelle lækager eller rester af kemikalier opsamles og ikke løber ud på gulvet og at der laves skiltning til medarbejderne, så de ved at slangerne skal forblive over spildbakkerne.

1. Det kloakdæksel hvor ledningen ledes til grøften markeres tydeligt
2. TV-inspektion af kloakledningen, der leder til grøften for at afklare mulige drænledninger. Inspektionen startes fra grøften. Konklusionen sendes til Miljøstyrelsen.
3. Der sættes skilt op ved opbevaringen af kemikalietanke, så slanger forbliver over spildbakker.
