## Tilsynsrapport til offentliggørelse

Virksomheder  
J.nr. 2020 - 649  
Ref. chcl/anell  
Dato: 09.02.2024

Virksomhedens navn	Energnist, Energnist Esbjerg
Virksomhedens adresse	Måde Industrivej 35, 6705 Esbjerg Ø
CVR nummer	15980907
Virksomhedstype	5.2a Bortskaf/nyttig Ufarligt >3 tons/time, forbrænding
Tidspunkt for tilsynet	21. september 2023 kl. 11.30-12:30
Baggrunden for tilsynet	Tilsynskampagne 2022/23 vedr. brandslukningsanlæg
Varsling af tilsynet	9. august 2023
Deltagere fra virksomheden	Dan Novrup, Birgit Lund Schmidt, Line Boisen Staal
Øvrige deltagere	-
Tilsynet udført af	Charlotte Clausen og Annemette Ellefsen
Tilsynet omfattede	Tilsyn med virksomhedens brandslukningsanlæg, herunder oplag af skumslukningsmidler, spredningsveje ved test af brandslukningsanlæg og tæthed af belægninger knyttet til arealer, hvor skumslukningsmidler kan forekomme ved oplag og brug.
Materiale udleveret	-

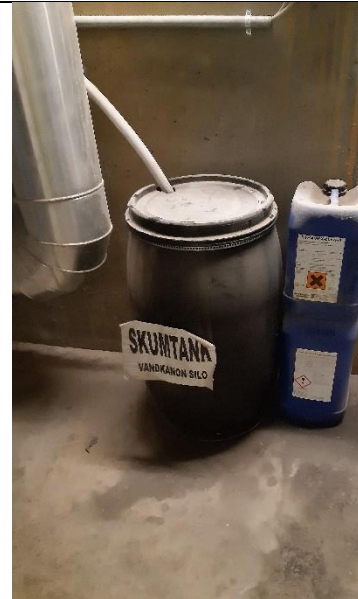
I forbindelse med hver vand/skumkanon er tilknyttet en skumstation, hvor der er oplagret skumprodukt til opblanding med vand (foto 4 og foto 6). Ved begge skumstationer, står en større sort tønde mærket "skumtank" hvorfra, der i tilfælde af brand, opsuges skummiddel til sammenblanding med vand via en skumtilblander (foto 3 og foto 6). Desuden er der flere dunke med skumprodukt i oplag. Virksomheden foretager selv omhædning fra dunke til skumtank ved behov. Skumstationerne er placeret i to forskellige rum med tæt betongulv. Der er ikke afløb fra rummene.

<p>Foto 3: Skumstation 1: Sort tønde, "skumtank" forsyner via skumtilblander vand/skumkanon 1 med skumvæsken. Der er et mindre oplag af skumprodukt ved siden af skumtanken.</p>	<p>Foto 4: Oplag af skumprodukt ved skumstation 1.</p>	<p>Foto 5: Deklaration fra en af de oplagrede skumprodukter ved skumstation 1.</p>

Virksomheden foretager omhældning til 2 sorte skumtanke, der er tilkoblet brandslukningsanlægget. Miljøstyrelsen gør opmærksom på, at der er risiko for spild ved omhældning, hvorfor der skal benyttes spildbakke under denne operation.

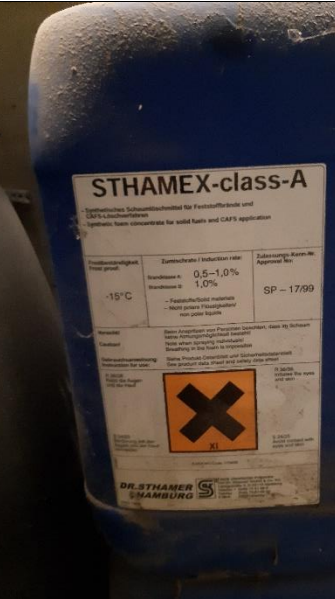
Der er forskellige typer brandslukningsskum, samt en beholdning af træningsskum med mærket Trainingfoam N (foto 5 og foto 7). Dette er fra 2005 og skulle være brugt udover affaldet, men det har aldrig været i brug.

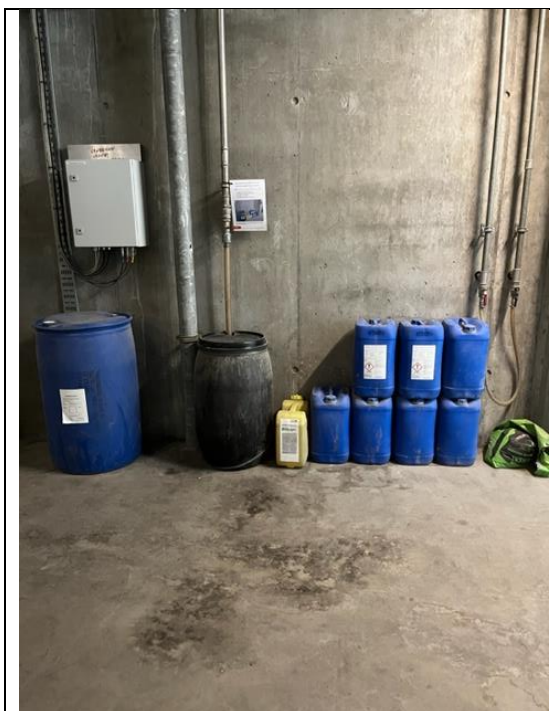
Foto 6: Skumstation 2: Sort tønde, forsyner via skumtilblander vand/skumkanon 2 med skumvæsken. Der er et oplag af skumprodukt.

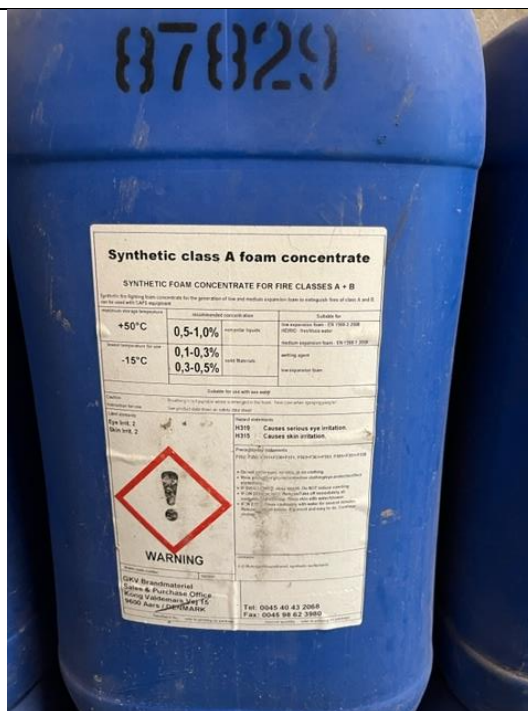
Foto 7: Deklaration på det oplagret skumprodukt.
