Tilsynsrapport til offentliggørelse

Tilsynsrapport

Virksomhedens navn	Trøstrup Losseplads
Virksomhedens adresse	Trøstrupvej 3, 6920 Videbæk
CVR nummer	29189609
Virksomhedstype	5.4 Deponeringsanlæg >10 t/dag eller kap. >25.000 t
Tidspunkt for tilsynet	17.09.2021
Baggrunden for tilsynet	Basistilsyn
Varsling af tilsynet	Varslet d. 7. sep. 2021
Deltagere fra virksomheden	Carl Josephsen
Tilsynet udført af	Louise Bjerregaard Madsen
Tilsynet omfattede	Tilsyn med slutafdækningen af lossepladsen samt perkolatbrønd. Lossepladsen ligger på matr. nr. 1ae, 1am og del af 1f, Herborg by, Herborg.
Materiale udleveret	Der blev ikke udleveret materiale på tilsynet

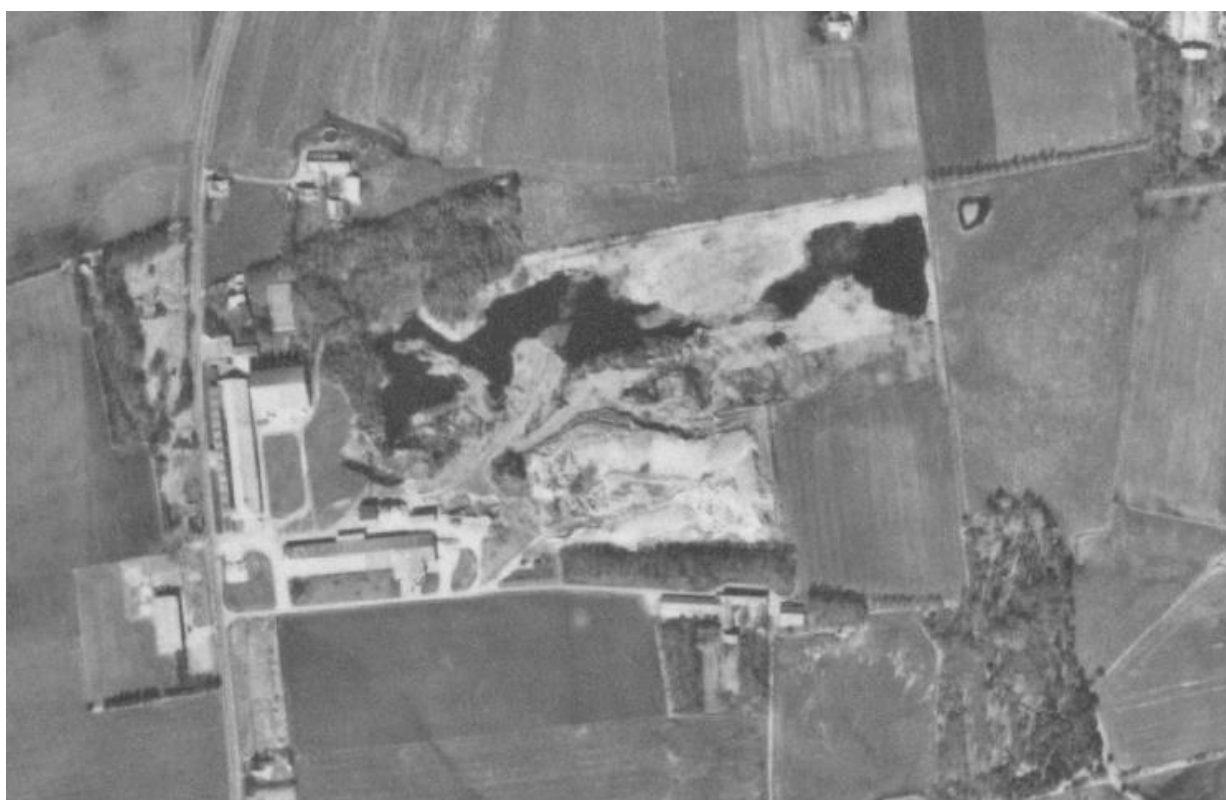
Figur 2 Billede fra 1991 fra Flyfotoarkivet. Se mail fra Ringkøbing Skjern Kommune i bilag 1. Umiddelbar synes der at blive tilført noget til etape 2 også.

Baseret på lokalplan 32, tinglysning samt mail fra Ringkøbing Skjern Kommune synes der at være grundlag for at antage, at der er deponeret affald på både etape 1 og 2, men hvor etape 2 kun har fået tilført affald i mindre grad. Hvis Ringkøbing Skjern Kommune ikke er enig i disse betragtninger, bedes I redegøre herfor, så vi kan få endelig bestemt lossepladsens udbredelse.

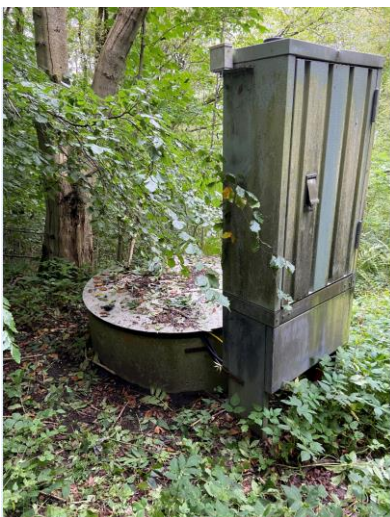
Figur 4 Brønd 3

Længst mod sydvest, ved indgangen til pladsen, er en brønd, hvor der er isat en niveaumåler. Fra denne brønd pumpes perkolatet til Videbæk Renseanlæg (brønd 1). Længere mod nordøst er en dyb samlebrønd, hvor afledt gennemsivende perkolat fra lossepladsen og overfladevand fra 1. etape ledes til. Herfra pumpes det til brønd 2 og videre til brønd 1 (brønd 3). Ca. midt på pladsen er en brønd med en returventil, hvor perkolatet samles, det er her, der udtages perkolatprøver til analysering (brønd 2).

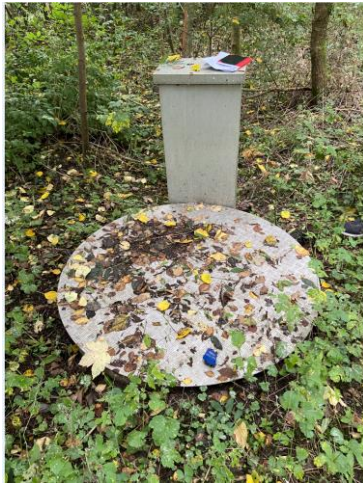
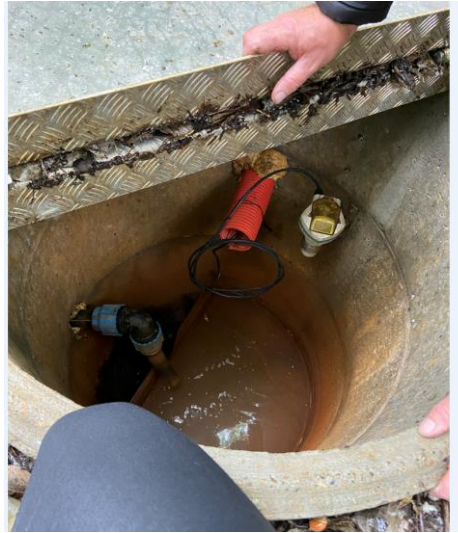
Figur 5 Brønd 2 (tv) og brønd 1 (th).

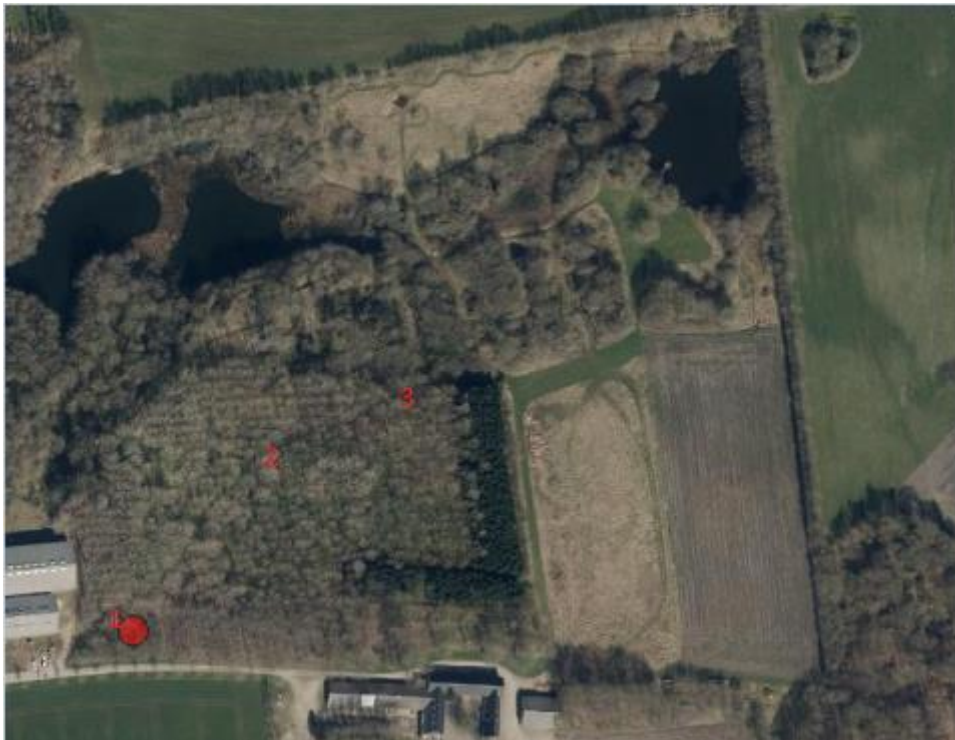
Figur 6 Ca. placering af de 3 brønde.

Der er ingen membran, men bunden har hældning mod nedgravet drænledning, som opsamler perkolat til en samlebrønd, hvorfra det ledes til spildevandskloak. På lossepladsen er der anlagt tre brønde, som kan tilses ved at følge en sti fra indgangen.

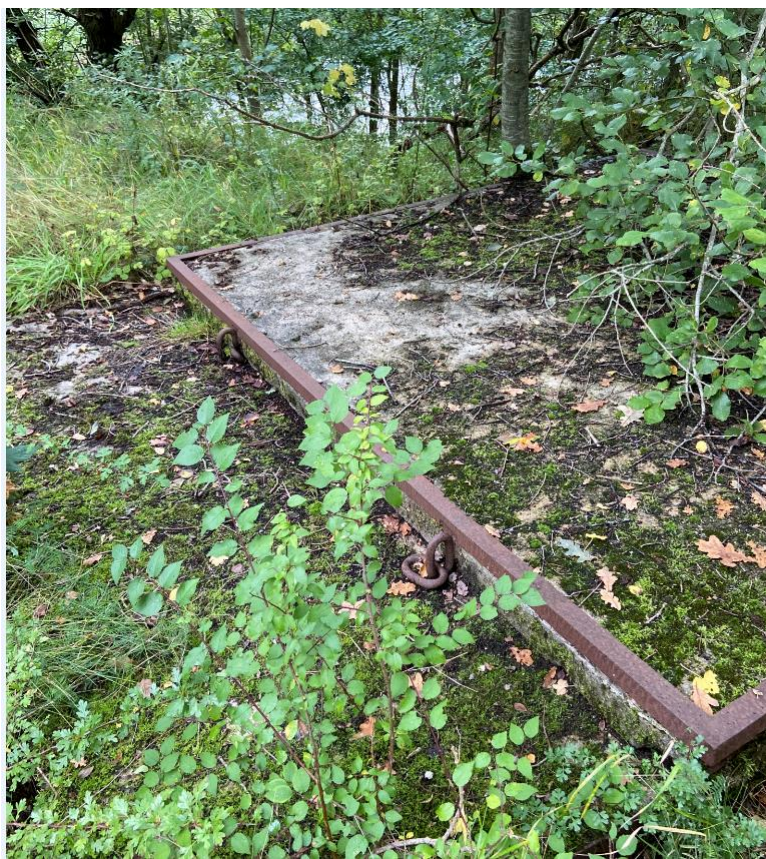
Ved søerne var der efterladt 3 betonplader eller lignende, som det ikke var muligt at identificere formålet af. Det er efterfølgende oplyst, at det er betonplader efterladt fra dengang der var teglværk i området.

Figur 7 Efterladte betonplader fra teglværkets tid.
