## Tilsynsrapport til offentliggørelse

| Virksomhedens navn | Gram Losseplads |
| Virksomhedstype | 5.4 Deponeringsanlæg >10 t/dag eller kap. >25.000 t |
| Tidspunkt for tilsynet | 3. marts 2026 |

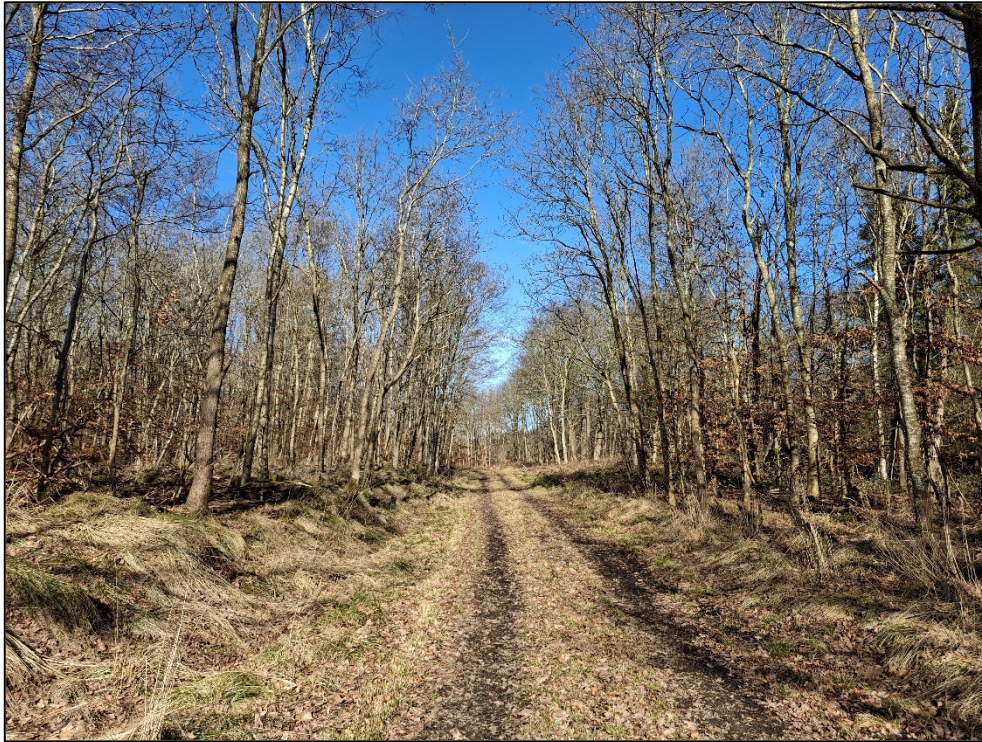
Deponeringsanlægget var pænt og ryddeligt. Det deponerede affald er anlagt i lergrave og deponeret opefter i højde over terræn. Det slutaftdækkede deponi har udformning som jordhøje og er bevokset med skov. Der er anlagt kørevej mellem Etape 1 og 2.

Foto 1: Kørevej anlagt mellem Etape 1 (til højre) og Etape 2 (til venstre). Billedet er taget i retningen fra syd mod nord.

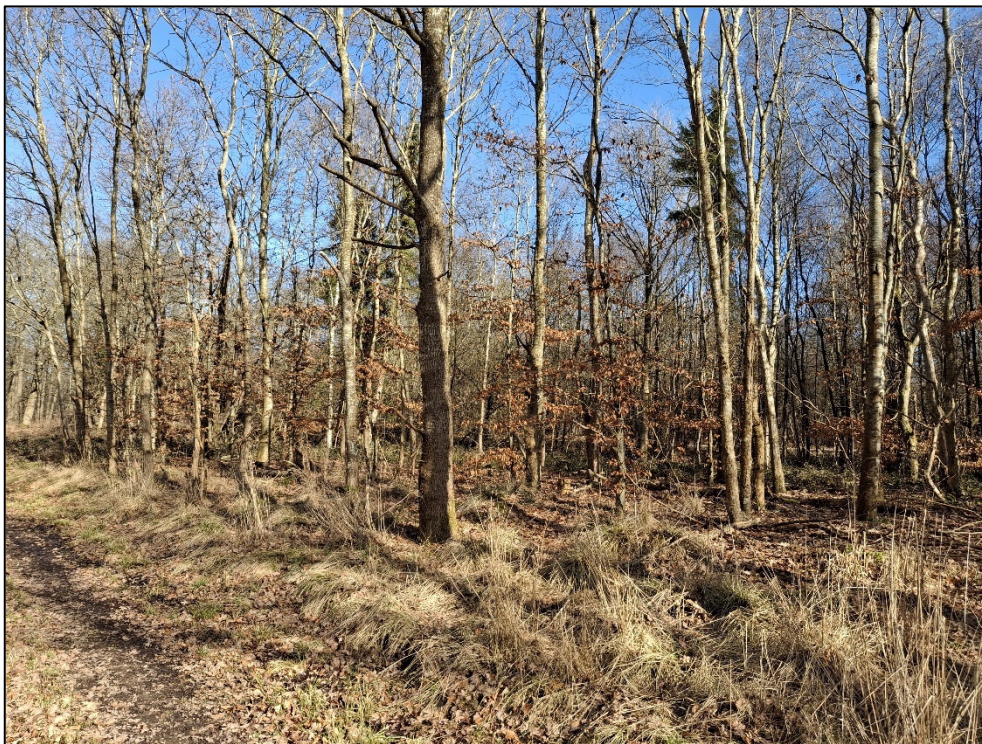
Foto 2: Etape 2. Billedet er taget fra den anlagte kørevej mellem Etape 1 og 2 i retning mod nord/øst.

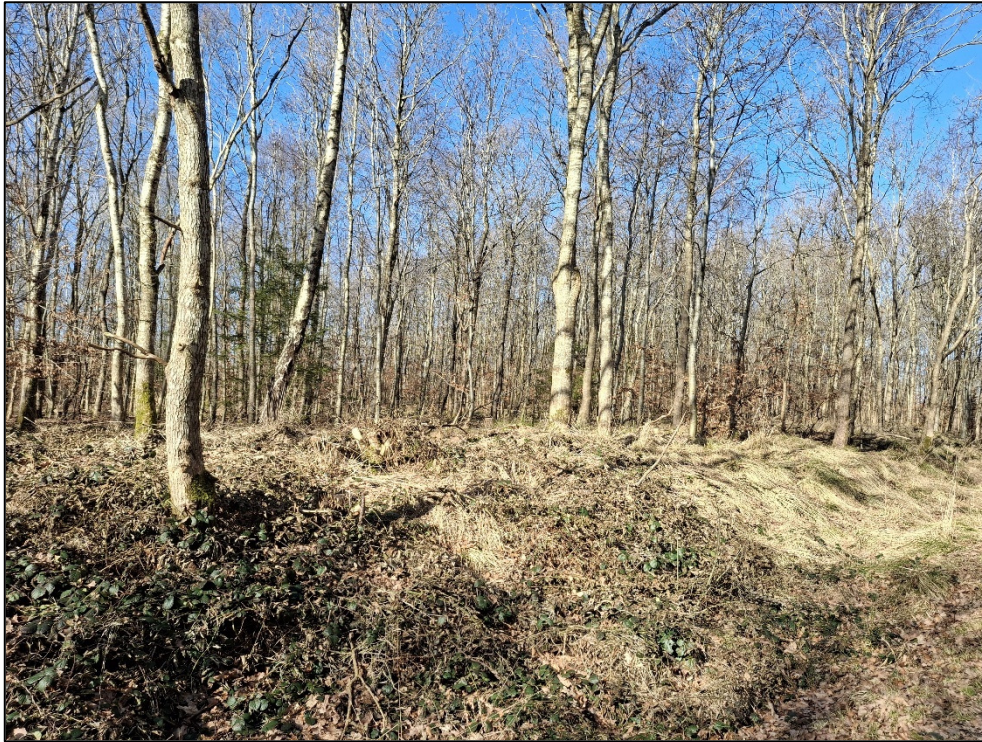
Foto 3: Etape 1. Billedet er taget fra den anlagte kørevej i retning mod nord/vest.

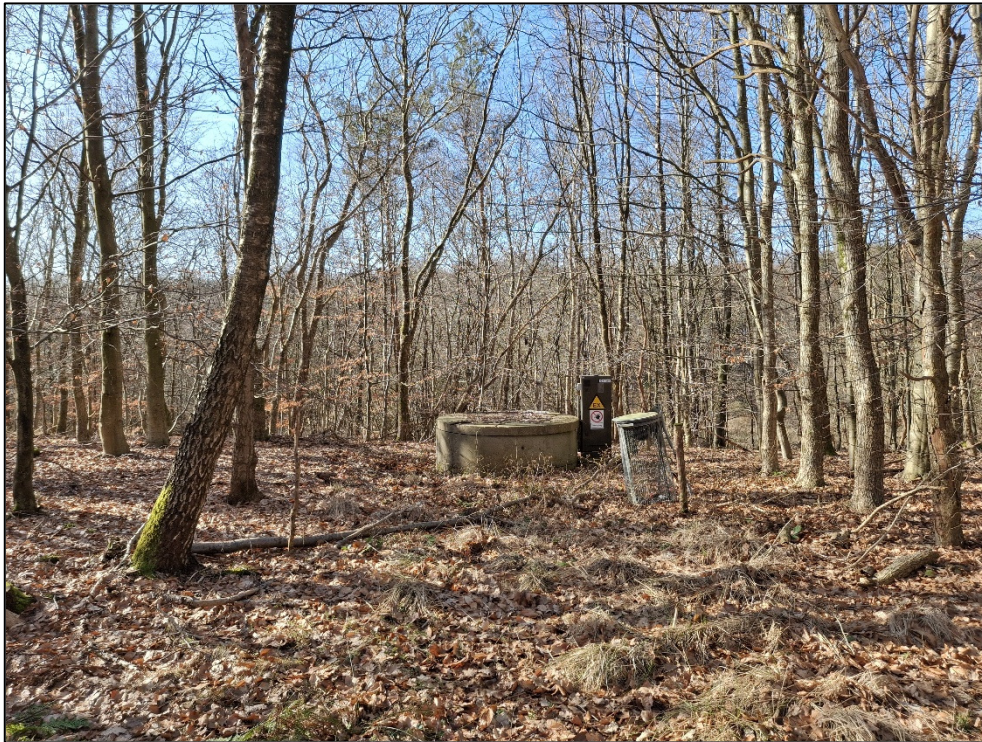
Perkolat fra enhed 1 og enhed 2 oppumpes og afledes til Gram Renseanlæg. Oppumpning sker fra to perkolatbrønde. Perkolatbrønd 1 modtager perkolat fra enhed 1, mens perkolatbrønd 2 modtager perkolat fra enhed 2.

Det blev oplyst, at perkolatbrøndene niveaustyres og fjernovervåges. Ved driftsstop sendes alarm via sms til DGE. Der foretages service på pumperne efter behov. Der er foretaget spuling af perkolatafledningssystemet for ca. 1,5 år siden.

Der blev på tilsynet fremvist journal over målte perkolatniveauer. Perkolatpumperne styres automatisk efter perkolatstanden. Pumperne igangsættes, når perkolatniveauet overstiger 5,75 meter over deponiets bund, og stopper igen når perkolatniveauet er 4 meter over deponiets bund.

Det blev oplyst, at der pumpes væsentligt mere perkolat op fra Etape 1 end Etape 2, idet overfladevand fra et skovareal på den anden side af Slotsvej løber under vejen og ned i Etape 1. Haderslev Kommune er i gang med at undersøge, om der kan etableres en afskærende grøft, så overfladevand fra skovarealet kan ledes udenom deponiet.

Foto 3: Perkolatbrønd 1, som modtager perkolat fra Etape 1.

*Miljøstyrelsen bemærker, at det vil være hensigtsmæssigt at bevare en væsentligt lavere perkolatstand i deponiet af hensyn til at mindske belastning på membran og risiko for*

*overløb. Det bør tilstræbes, at der er så lav hydraulisk belastning af membran/bund af deponi, som muligt, og skal undersøges om det er muligt at sænke det niveau hvor pumper startes til mindre end 5.75 meter. Haderslev Kommune bedes fremsende bemærkninger til dette.*

*Jævnfør Sønderjyllands Amts notat fra 1993 skal der være høj perkolatstand for at fremme nedbrydning. Miljøstyrelsen er ikke enig heri, og vurderer at aerob nedbrydning skal etableres ved at sænke perkolatniveau til omkring 1-2 meter over bund af deponi.*

2. Miljøstyrelsen bemærker, at det vil være hensigtsmæssigt at bevare en væsentligt lavere perkolatstand i deponiet af hensyn til at mindske belastning på membran og risiko for overløb. Det bør tilstræbes, at der er så lav hydraulisk belastning af membran/bund af deponi, som muligt, og skal undersøges om det er muligt at sænke det niveau hvor pumper startes til mindre end 5.75 meter. Miljøstyrelsen vurderer, at aerob nedbrydning skal etableres ved at sænke perkolatniveau til omkring 1-2 meter over bund af deponi. Haderslev Kommune bedes fremsende bemærkninger til dette. Bemærkningerne bedes fremsendt **senest 30. maj 2026**.

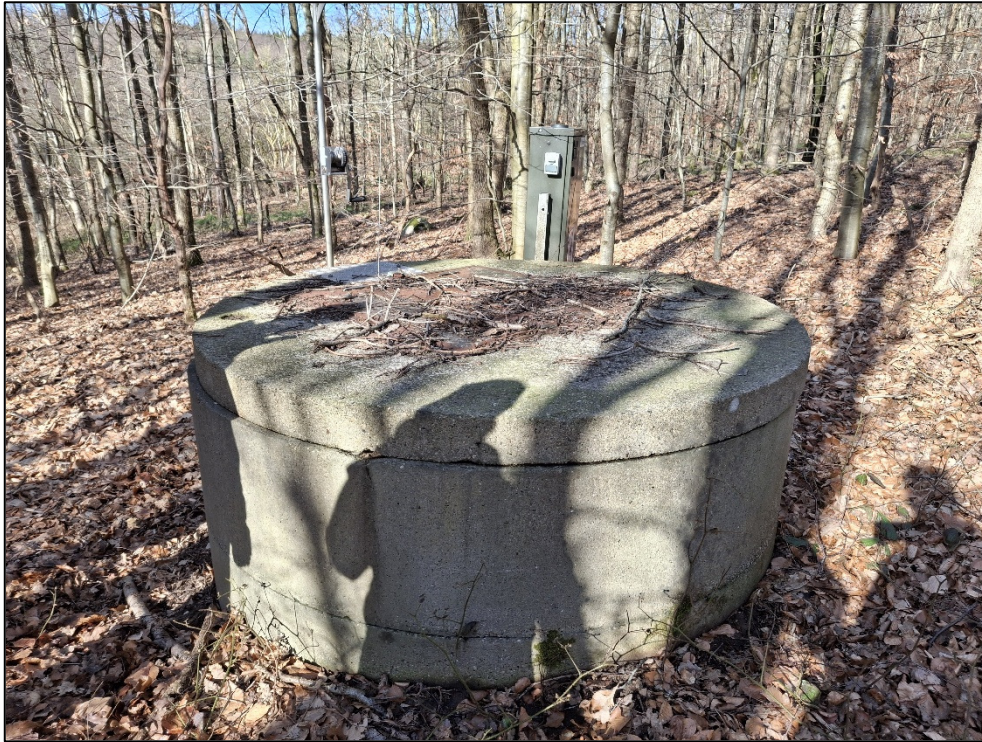
Foto 4: Perkolatbrønd 2, som modtager perkolat fra Etape 2. Brønden er etableret på Etape 2.

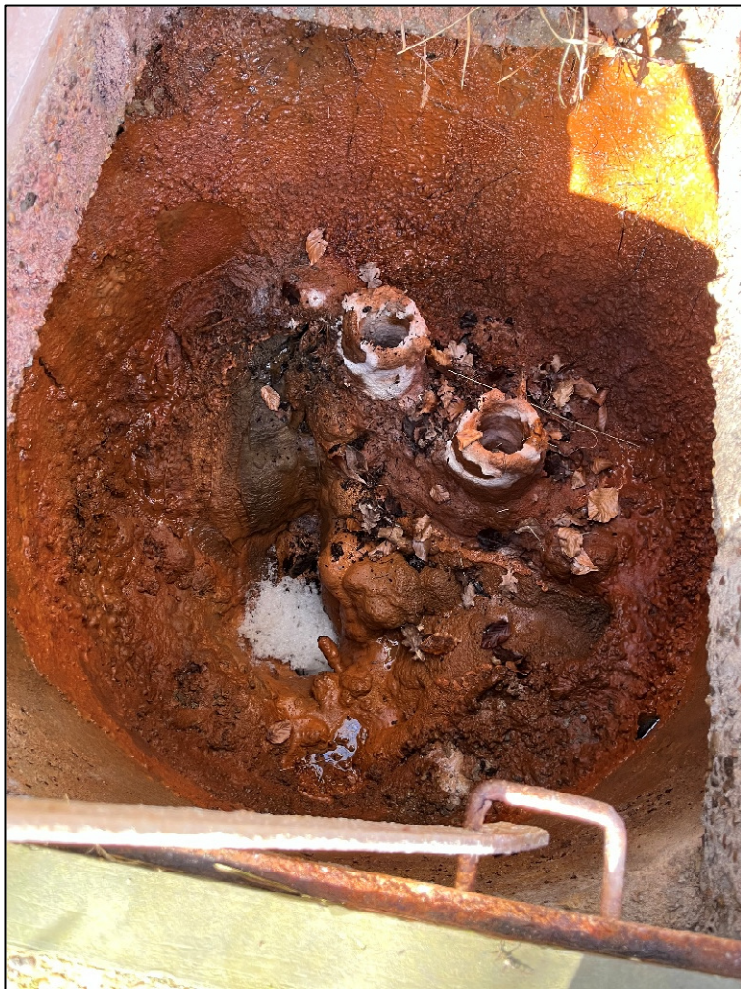
Fra de to perkolatbrønde føres perkolat fra etaperne til en samlebrønd, hvorfra det pumpes til et ringkanalanlæg. Samlebrønd og ringkanalanlæg blev besigtiget under tilsynet.

Foto 5: Kig ned i perkولاتsamlebrønd.

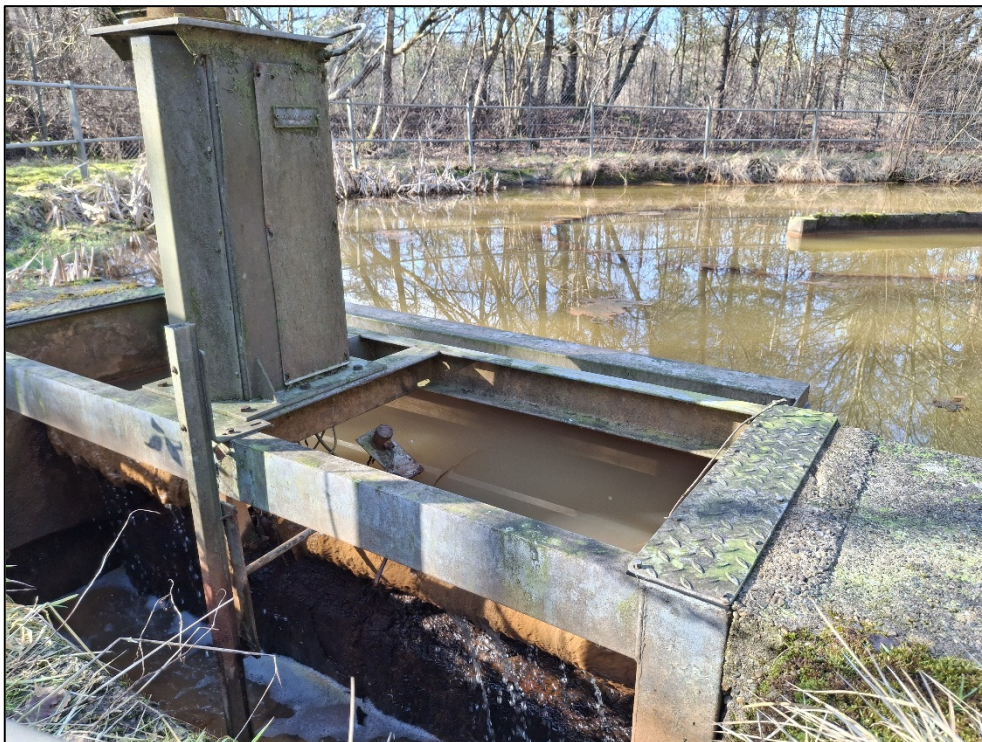
Fra ringkanalanlægget ledes perkolatet via et overløbsbygværk til pumpebrønd, hvorfra det pumpes til rensning på Gram Renseanlæg. Pumpen styres automatisk ud fra vandstanden. Oppumpede perkolatmængder registreres inden afledning til rensningsanlægget. Journal over oppumpede mængder blev fremvist på tilsynet. Siden start januar 2025 og frem til start marts 2026 er der afledt 17.461 m<sup>3</sup>.

Foto 7: Overløbsbygværk fra ringkanalanlægget.

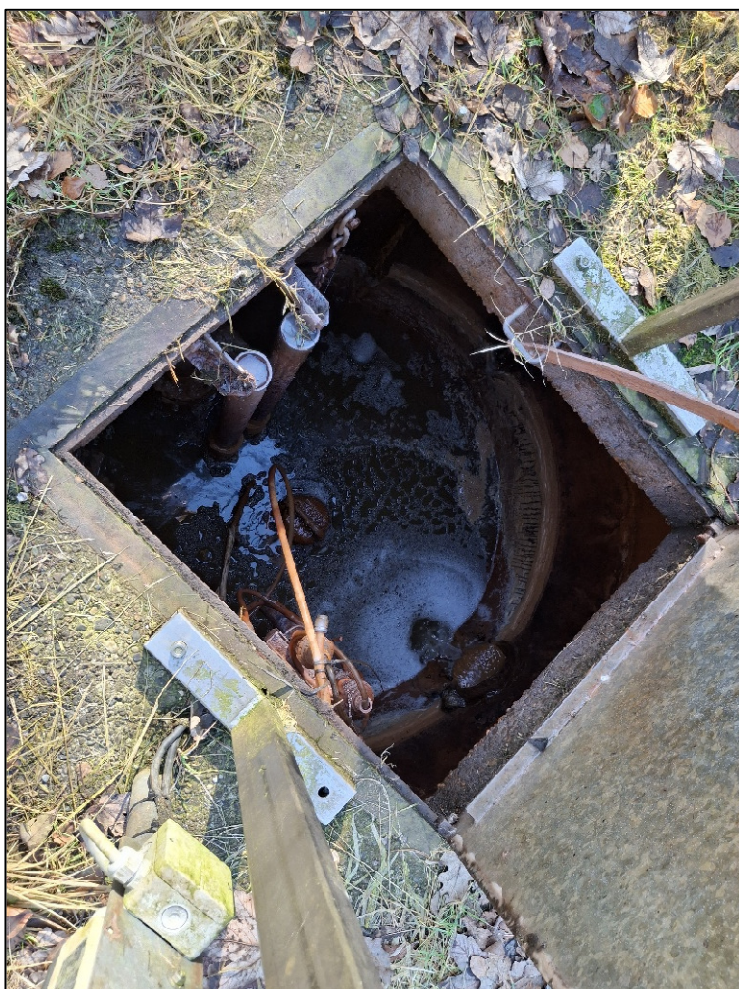
Foto 8: Pumpebrønd, hvorfra perkolat pumpes videre til Gram Renseanlæg.

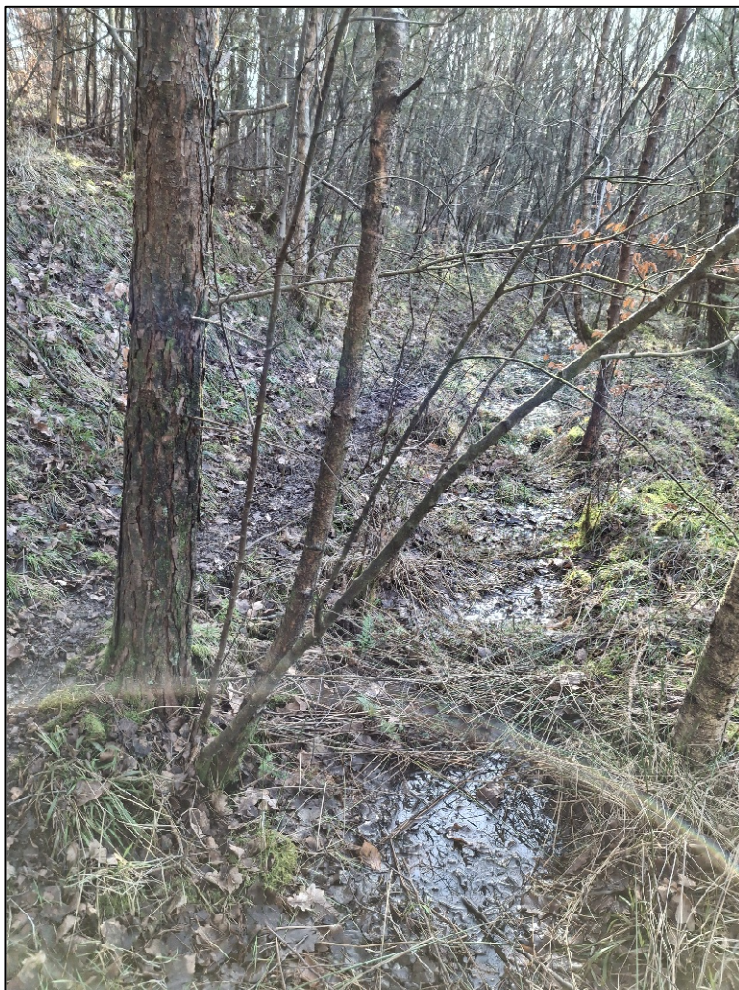
Deponiet ligger lige op ad Enggård Bæk. Det er tidligere oplyst, at overfladevand fra deponeringsanlæggets arealer opsamles via afskærende grøfter omkring deponiet og afledes til bækken. Afskærende grøfter kunne ikke lokaliseres på tilsynet. Der blev fundet tegn på en evt. tidligere grøft langs den vestlige skråning mod lergrav 3 (se foto).

DGE oplyste, at en stor del af overfladevandet optages af skoven i vækstperioden. Overfladevand fra Etape 2 forventes derudover delvist tilledt lergrav 3, hvor der er etableret en naturlig sø bestående af overfladevand fra omkringliggende arealer. Herfra pumpes vandet videre til Enggård Bæk.

Foto 9: Tegn på overfladevand i formodet tidligere afskærende grøft langs den vestlige skråning mellem Etape 2 og lergrav 3.
