Tilsynsrapport til offentliggørelse

Virksomhedens navn	Audebo Miljøcenter
Virksomhedens adresse	Hagesholmvej 7, 4520 Svinninge
CVR nummer	13507406
Virksomhedstype	<p>5.4 Deponeringsanlæg, som defineret i artikel 2, litra g) i Rådets direktiv 1999/31/EF om deponering af affald), som modtager over 10 tons affald om dagen eller har en samlet kapacitet på over 25.000 tons, undtagen deponeringsanlæg til inert affald.</p> <p>K212 Anlæg for midlertidig oplagring af ikke-farligt affald eller affald af elektrisk og elektronisk udstyr forud for nyttiggørelse eller bortskaffelse med en kapacitet for tilførsel af affald på 30 tons om dagen eller med mere end 4 containere med et samlet volumen på mindst 30 m³.</p> <p>K214 Anlæg til kompostering af affald og evt. andre materialer, bortset fra aktiviteter etableret i forbindelse med et husdyrbrug, med en kapacitet for tilførsel af affald på mere end 100 tons pr. år.</p>
Tidspunkt for tilsynet	07.09.2020

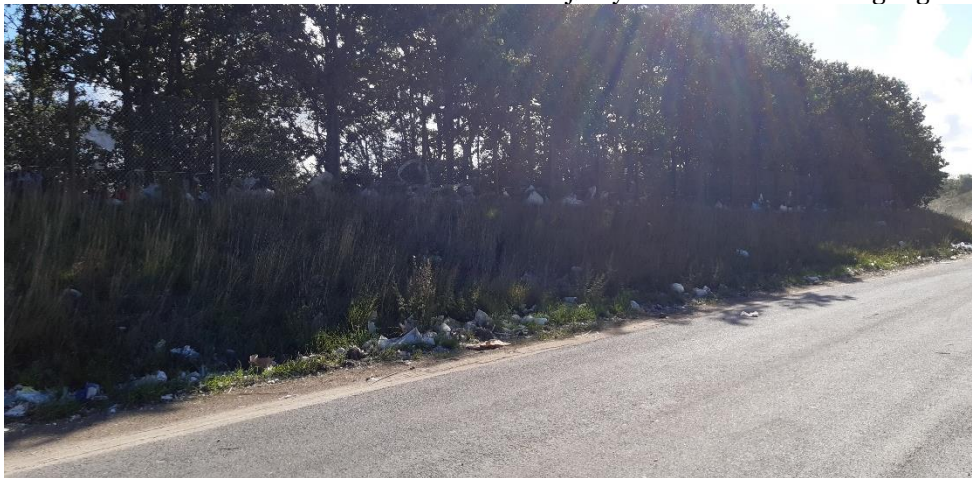
Miljøstyrelsen gjorde opmærksom på, at der var en del affald i hegnet rundt om deponiet. Dette skal indsamles, da arealer på Audebo Miljøcenter, der ligger udenfor de aktive deponeringsenheder, skal holdes fri for papir og plast og andet letflyvende affald, jf. vilkår 3.14 i miljøgodkendelsen af september 2005.

Billede 1 Foto af let flyvende affald langs hegn og vejkant uden for oplagspladsen

Fotodokumentation for dette skal sendes til Miljøstyrelsen inden årets udgang.

1. Let flyvende affald skal indsamles, så det ikke hænger i hegnet.
Fotodokumentation på dette skal sendes til Miljøstyrelsen inden årets udgang.
2. ARGO sender beholderkontrollen efter tilsyn med perkolattank i 2022, til Miljøstyrelsen.

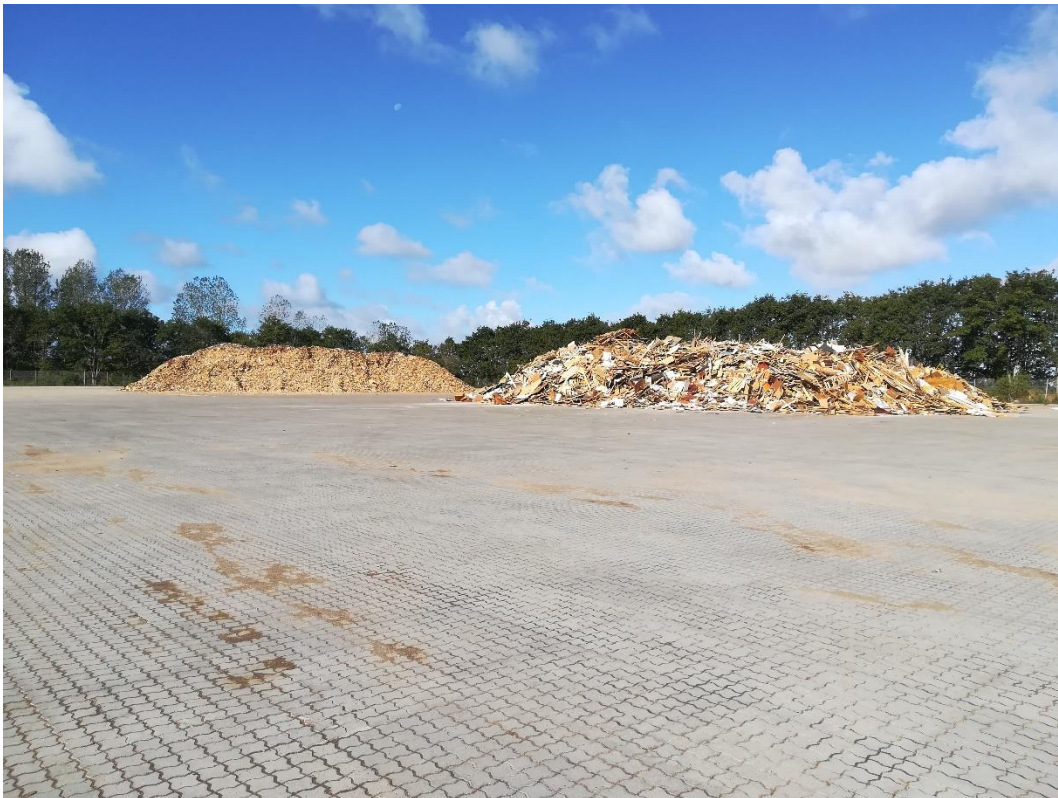
Besigtigelsen viste at pladsen var færdigetableret med fald mod afløb. Det blev oplyst at afvandingen virker efter hensigten, men at der skal fjernes rester af sand fra anlæggelsen, da sandet ellers løber til brønden. Der lå under tilsynet ca. 700 trent træ på pladsen. Det er planen, at brandbart affald skal håndteres på samme plads.

Billede 2 Oplagsplads til rent træ, brandbart affald skal flyttes til pladsen senere.

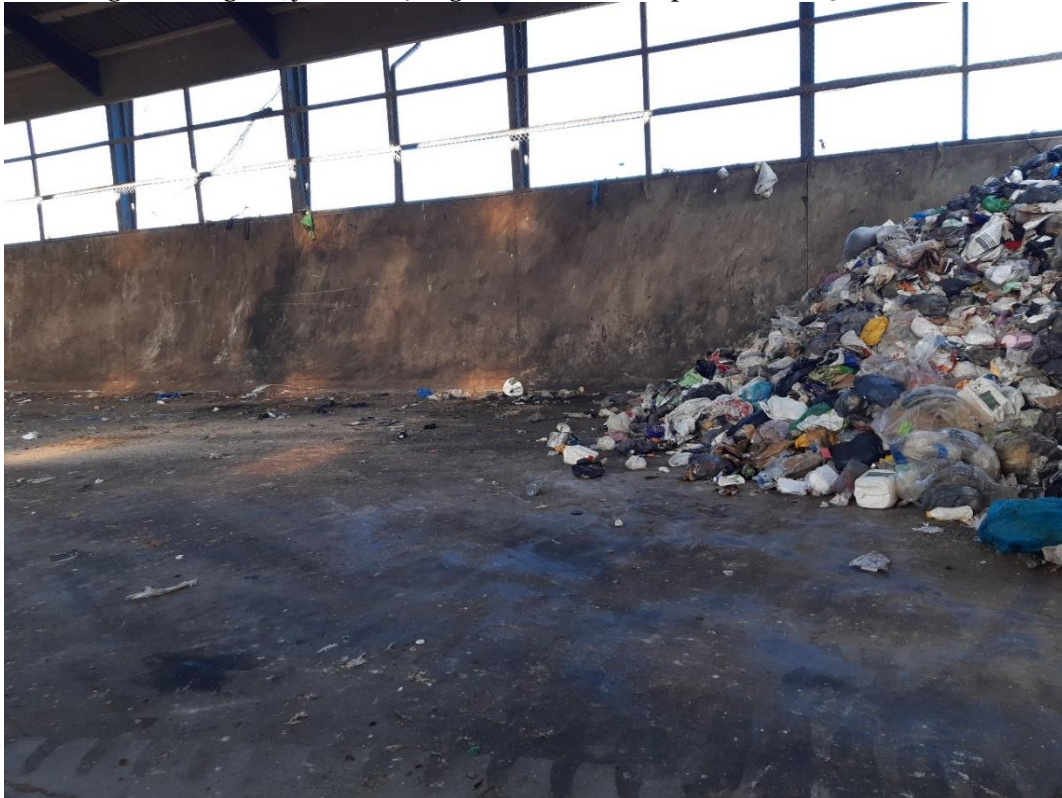
Gips og dagrenovation bliver opbevaret i en aflukket hal, jf. vilkår 3.23 i miljøgodkendelsen af september 2005. Der må ligge op til 500 ton dagrenovation. Miljøstyrelsen vurderede ikke, at oplaget var større end 500 tons. Der kunne ses markering langs væggen, hvor stort oplaget kan blive. Der blev i forbindelse med oplaget ikke vurderet at være lugtgener uden for hallen, i et omfang der synes væsentligt eller til gene, jf. vilkår 4.1 i godkendelsen af september 2005.

Billede 3 Sort afmærkning til venstre på væggen afmærkede oplagets maksimale størrelse. Nuværende oplag af dagrenovation ses til højre i billedet.

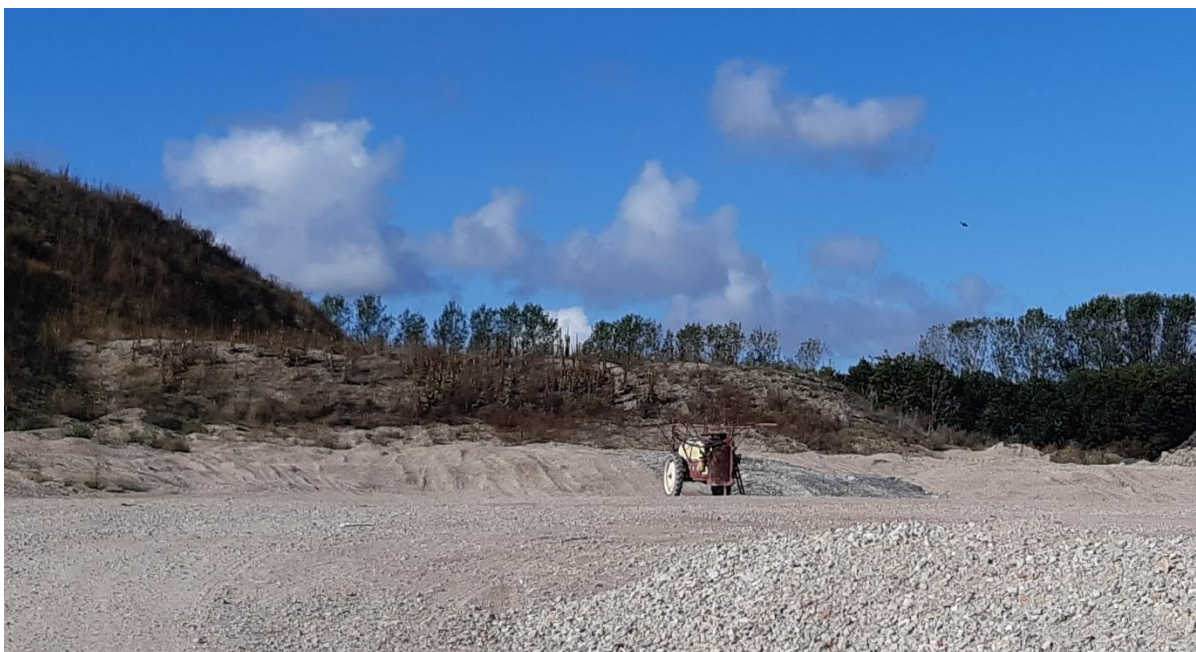
Celle 7 b er en enhed for asbestdeponering, som har en restkapacitet vurderet til 5-6 år endnu. Cellen blev set på rundgangen på anlægget. Det blev forklaret, at asbest aflæsses uemballeret og sprinkles efter aflæsning. Asbestcellen afdækkes dagligt med jord ved arbejdstids ophør.

Billede 4 Celle 7b asbest celle, ingen tydelig asbest.

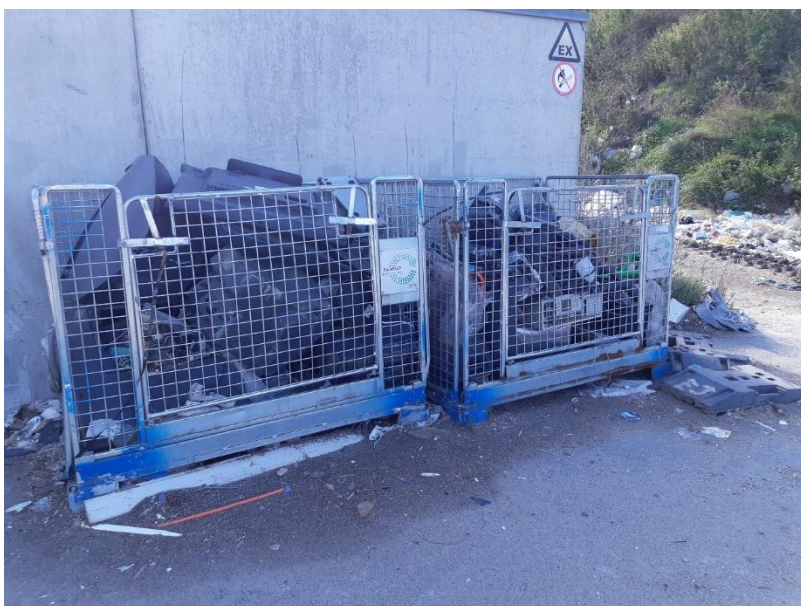
Ovenpå celle 3 foregår pt aktiviteten med brandbart affald. Nord for det brandbare affald er en jernplads og en sorteringsplads. Affaldslæs aflæsses på sorteringspladsen hvis der er mistanke om, at læsset indeholder store mængder ikke deponeringsejnet affald. På pladsen vurderes læsset og evt. sorteres. Der stod containere til de frasorterede fraktioner, herunder WEEE-affald.

Billede 5 Frasorteret WEEE-affald

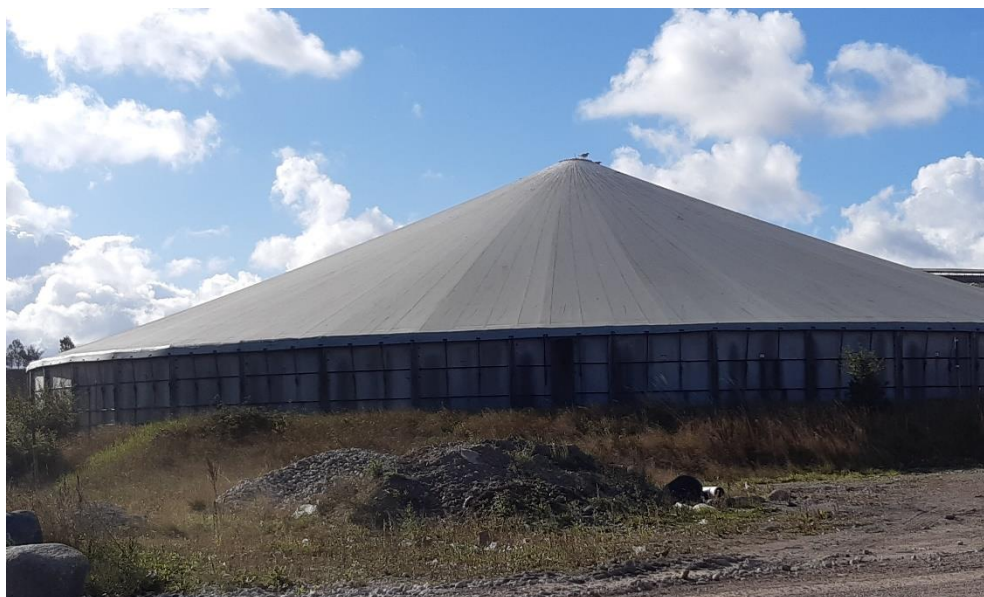
Perkolattanken er overdækket for at minimere lugtgenerne.

Billede 6 Overdækket perkolattank med en kapacitet på 5.000 m³.

Det blev oplyst, at tanken til perkolat efterses hvert 5. år og blev sidst tilset april 2017. Det er aftalt, at Audebo Miljøcenter fremsender en besked til Miljøstyrelsen om, når næste kontrol er udført i 2022 med beholderkontrollen.

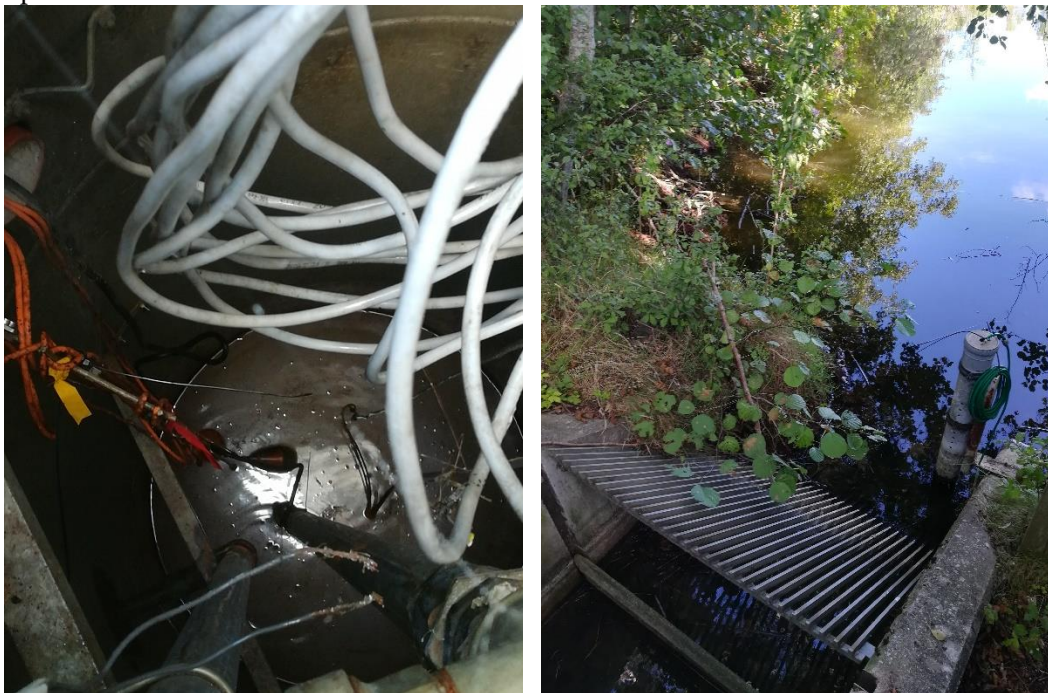
Under deponiet er lagt en plastmembran, under denne membran er lagt et lag med drængrus med drænledninger, som opsamler grundvand under plastmembranen. Drænvandet afledes til omfangsdrænet. Samlebrønde KP1, KP2, KP4, KP5 og KP7 der opsamler dræn vandet fra cellerne under membranen blev fremvist.

Billede 7 Venstre: nede i brønden med måleudstyr til måling af vandstanden. Højre: afledning til omfangskanalen.

Brøndene og afledningsanlægget har begge niveaumålere og tilhørende lukke mekanisme skulle dette blive nødvendigt. Miljøstyrelsen har ingen kommentarer til dette.
