## Tilsynsrapport til offentliggørelse

| Virksomhedens navn | Lystrupvej Losseplads. |
| Virksomhedstype | 5.4 Deponeringsanlæg >10 t/dag eller kap. >25.000 t |
| Tilsynet omfattede | Tilsyn med slutaftdækning, monitoringsbrønd, egenkontrol og kampagnetilsyn med evt. jordoplæg |

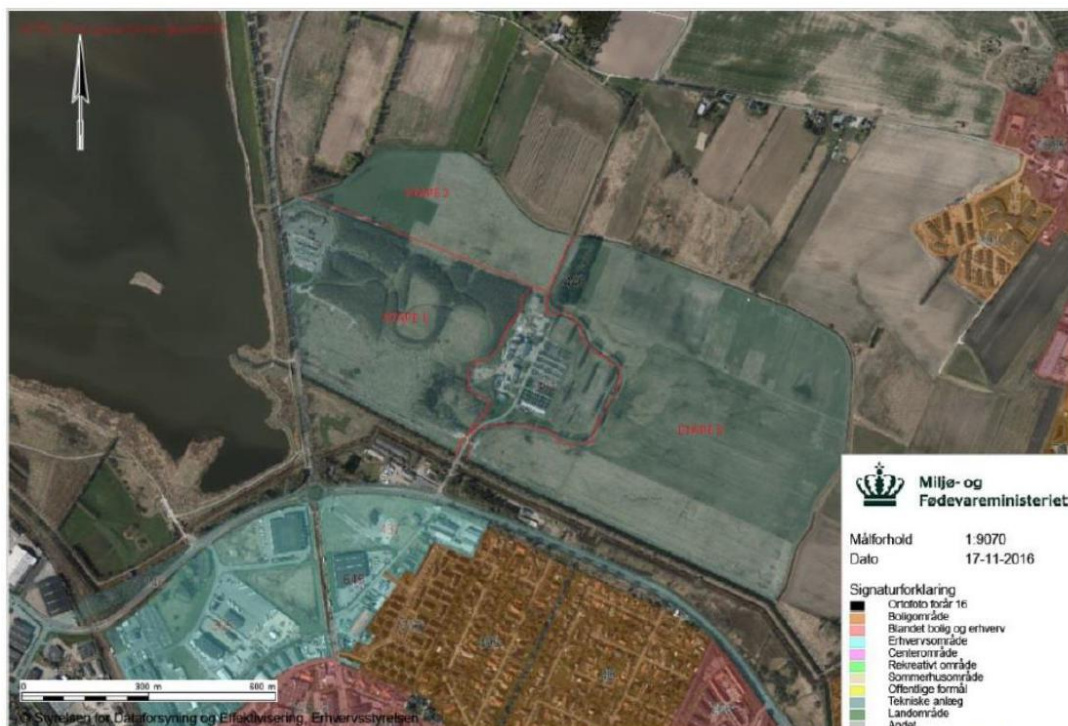
Figur 1 Arealet markeret med gråt og mærket som teknisk anlæg, er placeringen for Lysstrupvej Losserplads etape 1, 2 og 3. Etape 3 er aldrig taget i brug til losseplads.

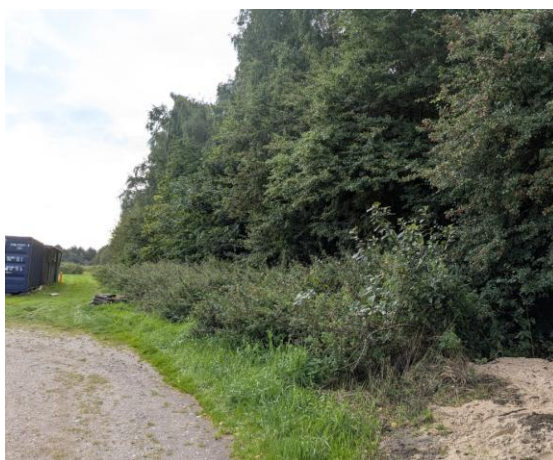
Området fremstår kuperet med græsser, buske og skov – se foto 1 og 2. Der er grusbelagte stier/veje på området. Der blev udført fysisk tilsyn en mindre del af det nedlukkede deponi, idet deponiet er svært fremkommeligt grundet beplantningen.

Foto 1. Skel mellem etape 1 (th.) og etape 2 (tv.). Containeren på etape 2 tilhører modelflyvepladsen.

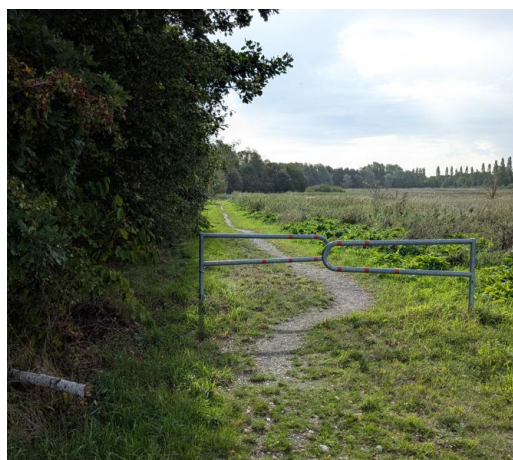
Foto 2. Bevoksning og trampesti på etape 1.

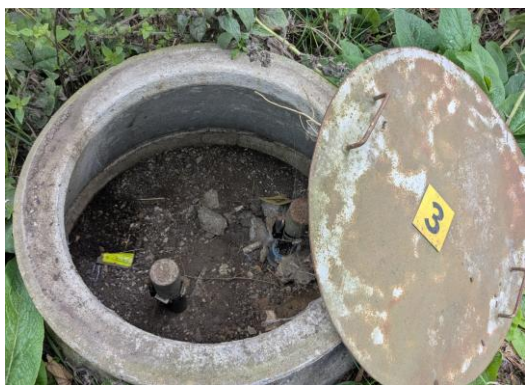
Grundvandsmoniteringsboring nr. 3, DGU nr. 89.1325 og 89.1320 blev besigtiget. De to forerør er i samme overbygning. De to forerør fremstod med aflåste hætter. Boringens overbygningen fremstod tør – se foto 3.

Foto 3. Grundvandsmoniteringsboring nr. 3, DGU nr. 89.1325 og 89.1320.

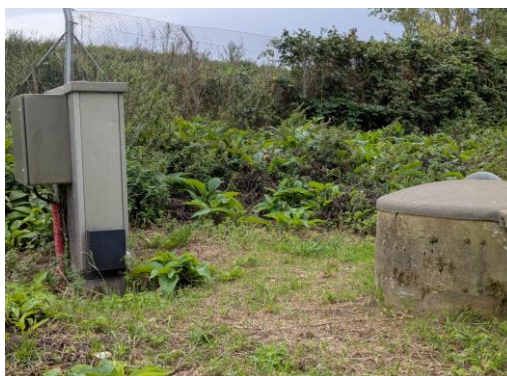
Samlebrøndene/drænbrøndene 2 og 3 til perkolat og overfladevand blev besigtiget (foto 4) og en drænbrønd.

Foto 4. Drænbrønd til perkolat og overfladevand og tilhørende el-skab.
