## Tilsynsrapport til offentliggørelse

### Tilsynsrapport

| Virksomhedens navn | Forlev Miljøanlæg, ejet af Affaldplus I/S |
| Virksomhedstype | 5.4 Deponeringsanlæg >10 t/dag eller kap.<br>>25.000 t |

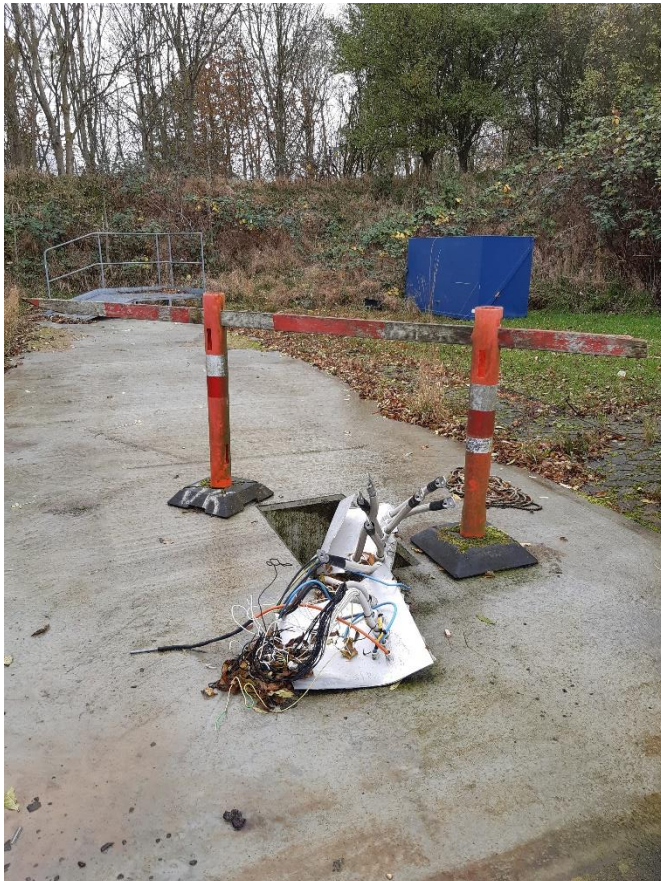
Foto 1. Kobling til gasmotor. Gasmotor er indkøbt, men ikke tilkoblet pga. mangeldende tilladelse hos energiforsyningen.

På anlægget er der gasindvinding på deponiet.

| Dato | Type | Beskrivelse af håndhævelsen og status for opfølgning |
|---|---|---|
| 10. marts 2025 | Indskærpelse | Manglede håndtering af deponigas grundet udskiftning af gasmotor. Den nye motor er indkøbt, men ikke installeret på grund af manglede godkendelse hos Energistyrelsen. |

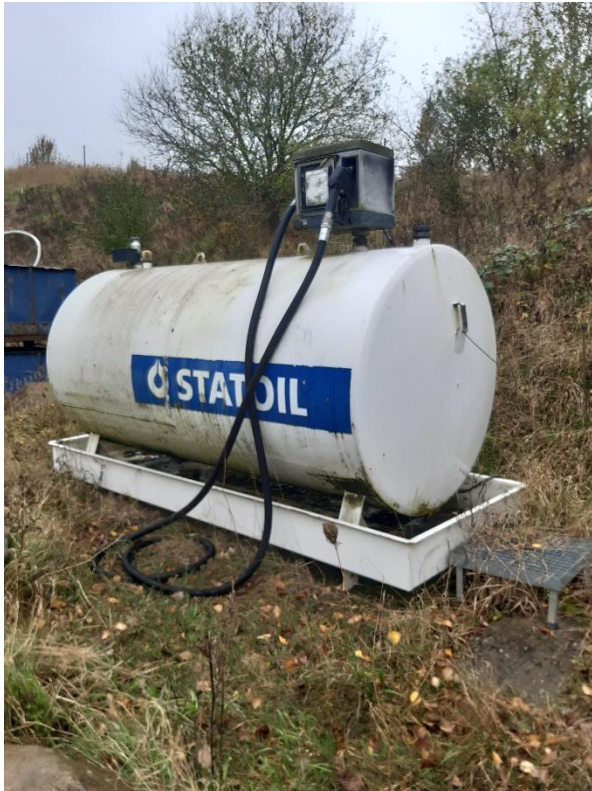
Foto 2 Fritstående olietank. Ved opkørsel til omlastepladsen  
Ved olietanken ses ikke synlige tegn på spild eller utætheder.

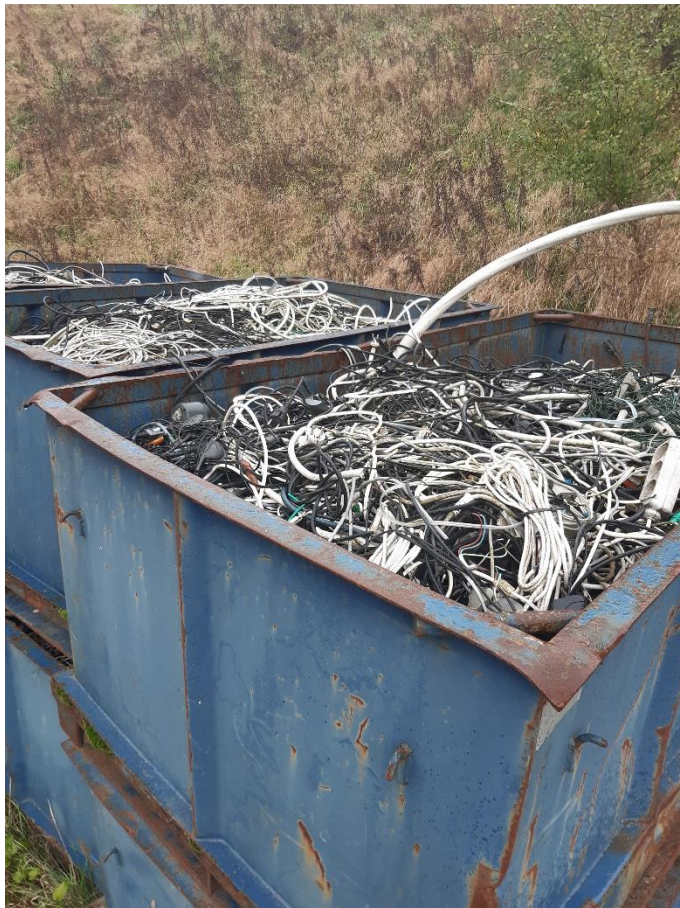
Oplag af kabler på højre side ved opkørsel til omlasteplads.

Oplaget af kabler afhentes løbende til godkendt modtager.

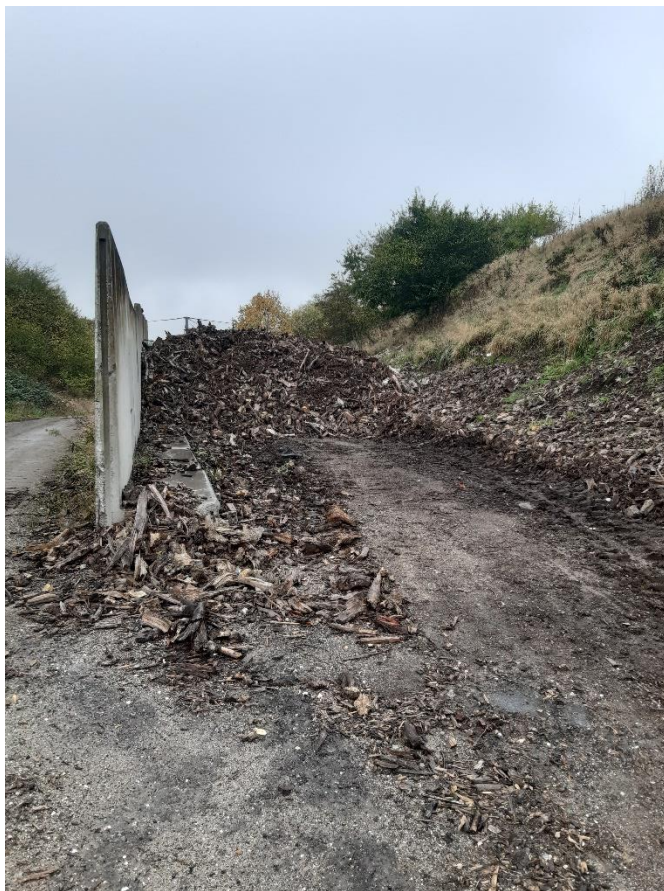
Starttræ til forbrændingsanlæg.

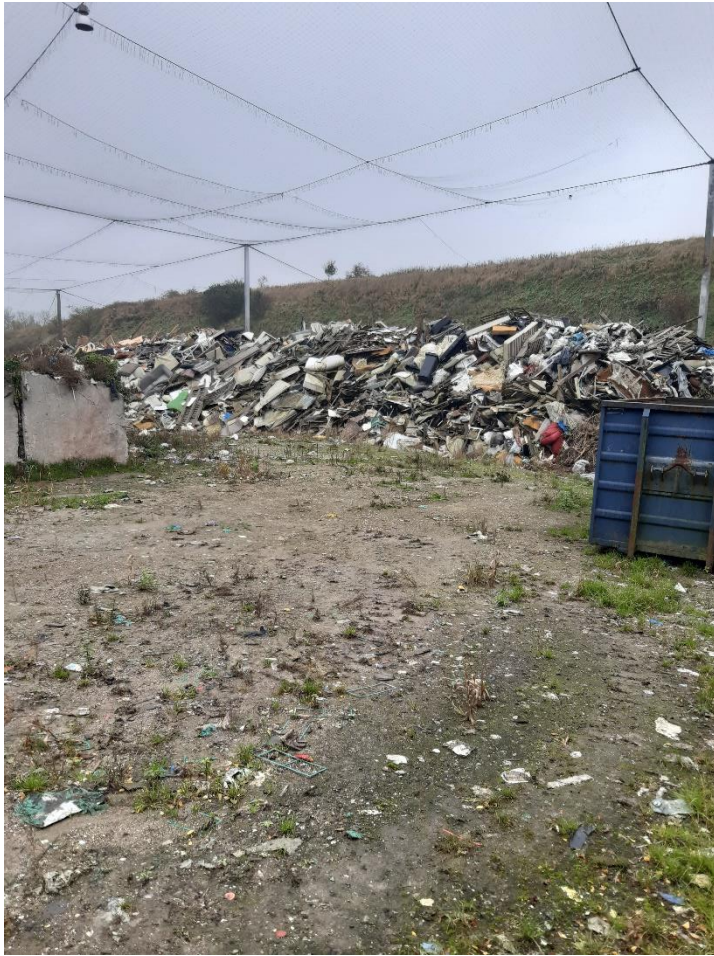
Oplagsplads for mellemoplag til forbrændingseget affald.

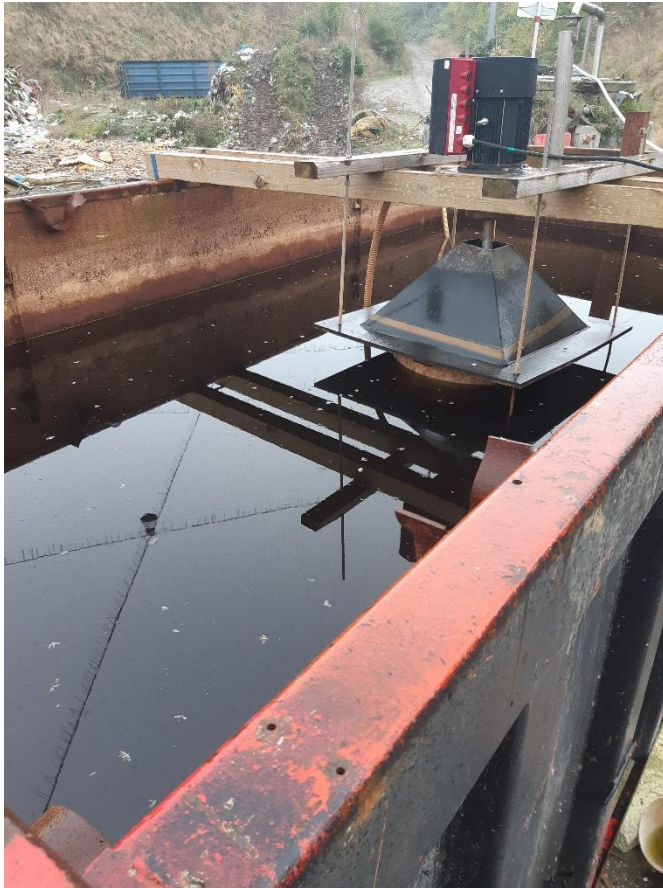
Afsluttet forsøg med forrensning af perkolat.

Der har på omlastepladsen kørt forsøg med forrensning af perkolat. Forlev Miljøanlæg bedes melde tilbage til Miljøstyrelsen når anlægget er fjernet, og dokumenteret at anlægget er fjernet med fotos. Forsøgsopstillingen er ikke miljøgodkendt til permanent at stå på pladsen, heller ikke selvom renseanlægget ikke er i drift.

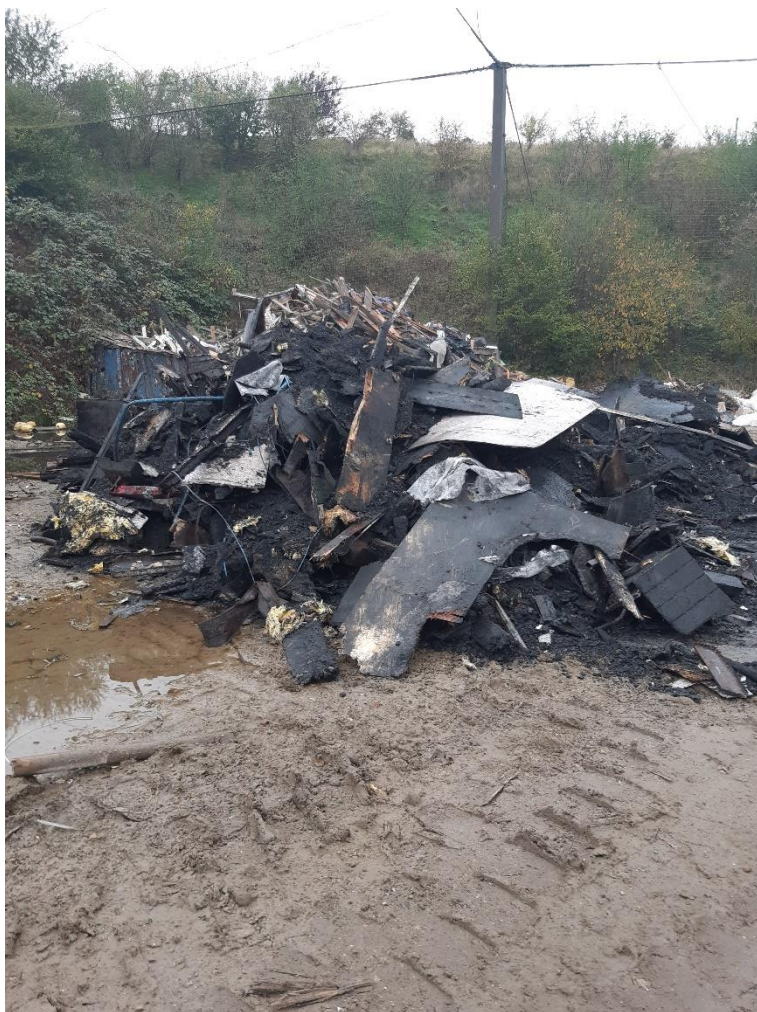
Oplag af tagpap. Oplaget er under de maksimale 20 tons som angivet i vilkår, men oplaget ligger ikke på den plads som er angivet i miljøgodkendelsen.

Miljøstyrelsen henstiller til at oplaget flyttes til 4.2.2 og at virksomheden snarest muligt fremsender dokumentation for at oplaget er flyttet til Miljøstyrelsen.

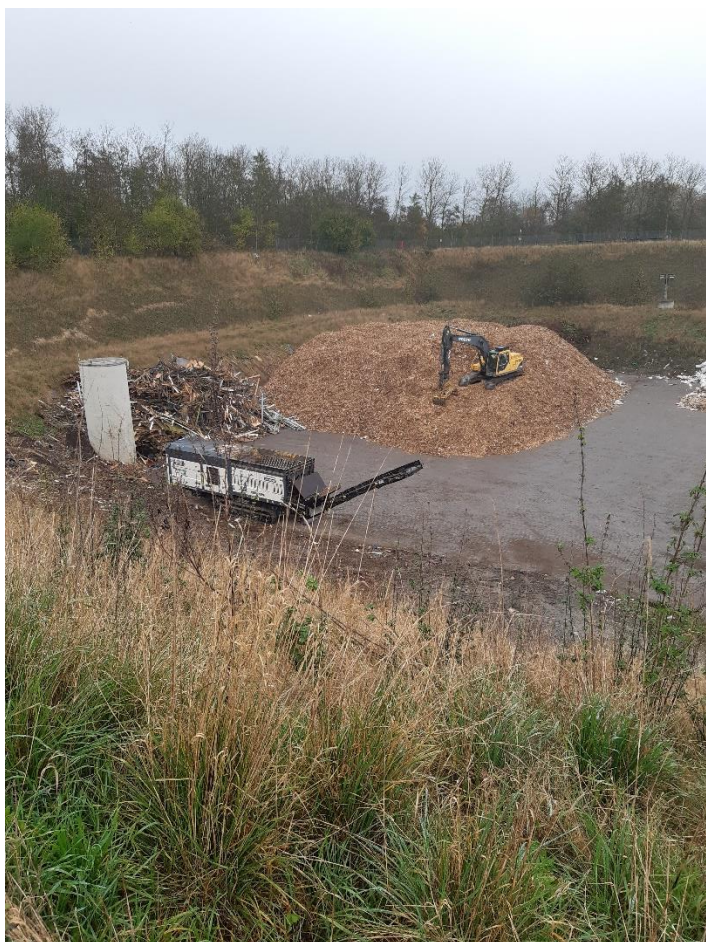
Oplag af trykimprægneret træ.

Imprægneret træ neddeles og køres til Tyskland hvor det genanvendes. Oplaget er under den maksimale grænse for oplag.

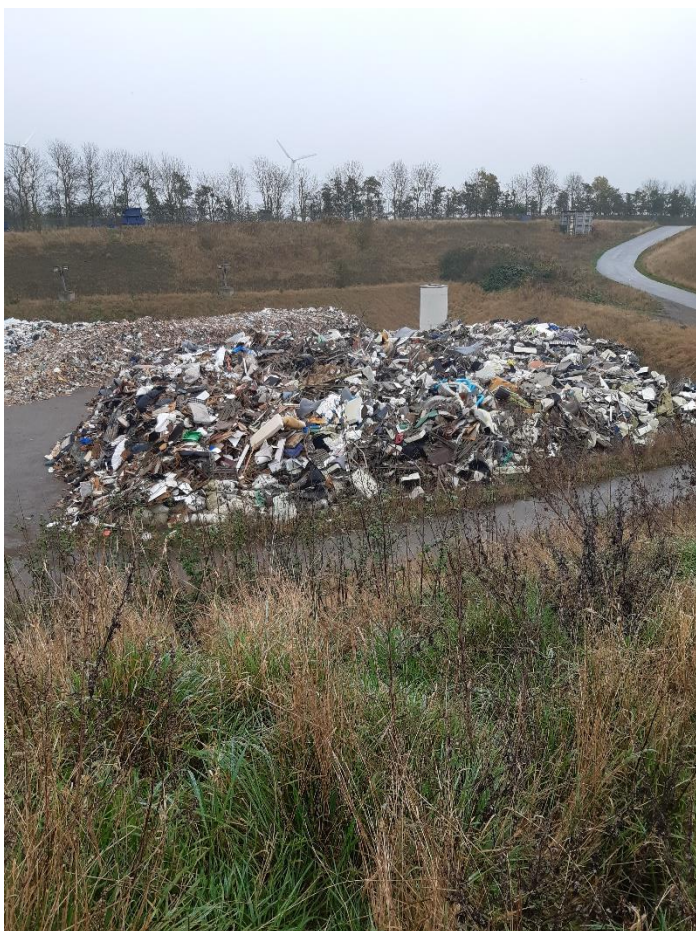
Foto: Oplag af brændbart til forbrænding.

Oplaget af forbrændingseget affald, indsamlet fra de lokale genbrugspladser er ved tilsynet lige over det maksimale oplag. Det indskræpes at det maksimale oplag er over 2500 ton. Der lå ved tilsynet 1472 ton på omlastepladsen 3.1. (nethallen) og 1151 ton på plads 4.2 (betonpladsen.) I alt 2623 ton, hvor det tilladte oplag er jf. vilkår i Miljøgodkendelsen er 2500 ton. Altså en overskridelse på 4,6 %. Miljøstyrelsen indskræper forholdet og sætter en frist for overholdelse.

Indskræpelsen sendes efterfølgende i et særskilt brev til AffaldPlus.

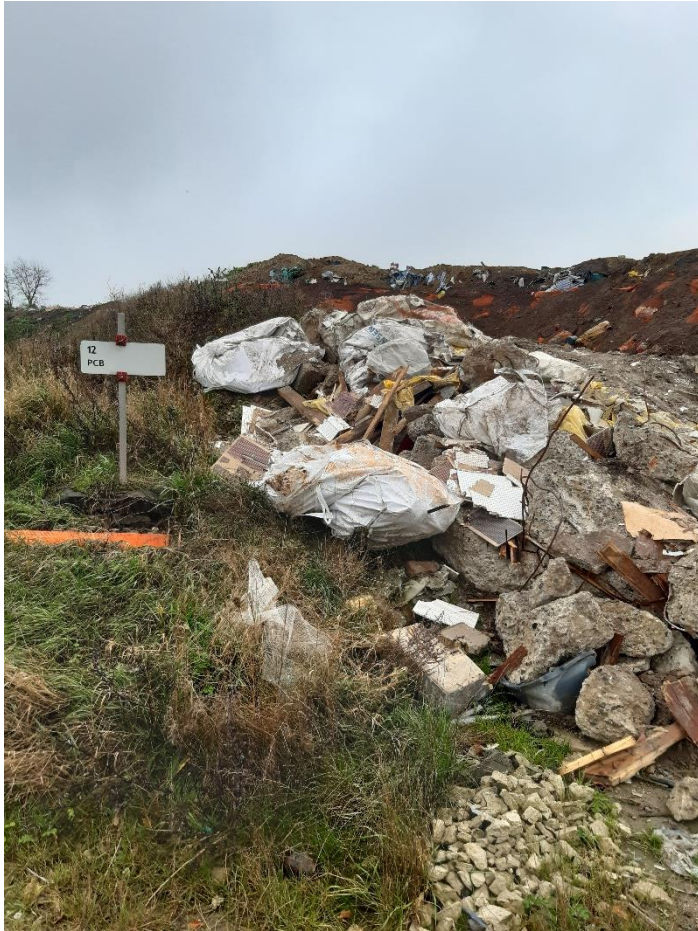
Foto: deponicelle til PCB

PCB- afdækkes med jord inden lukketid. Vi aftaler at der sendes et foto af afdækket PCB affald.

AffaldPlus har efter tilsynet fremsendt fotos til dokumentation for at affaldet er korrekt og fuldt afdækket.

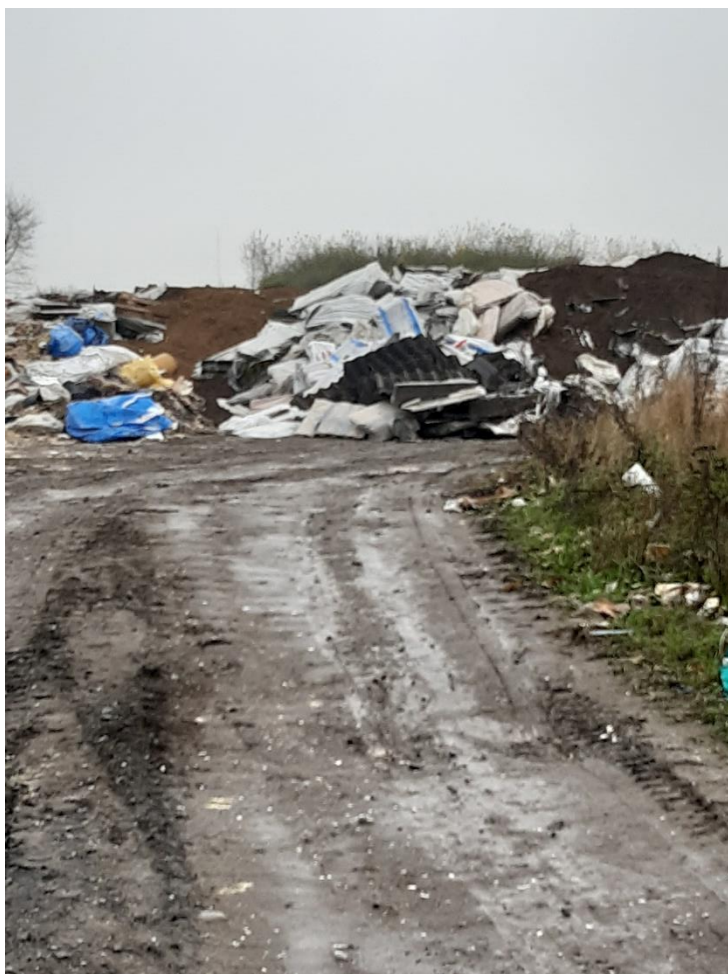
Foto "Tippen" Deponi for blandet affald enhed 4.2.

Asbestaffaldet afdækkes med jord inden daglig lukketid. Generelt kommer der meget asbestaffald. Asbestaffald må ikke ligge utildækket, dog tilladt at der afdækkes inden lukketid.

AffaldPlus har efter tilsynet sednt dokumentation for at affaldet er korrekt og passende afdækket.

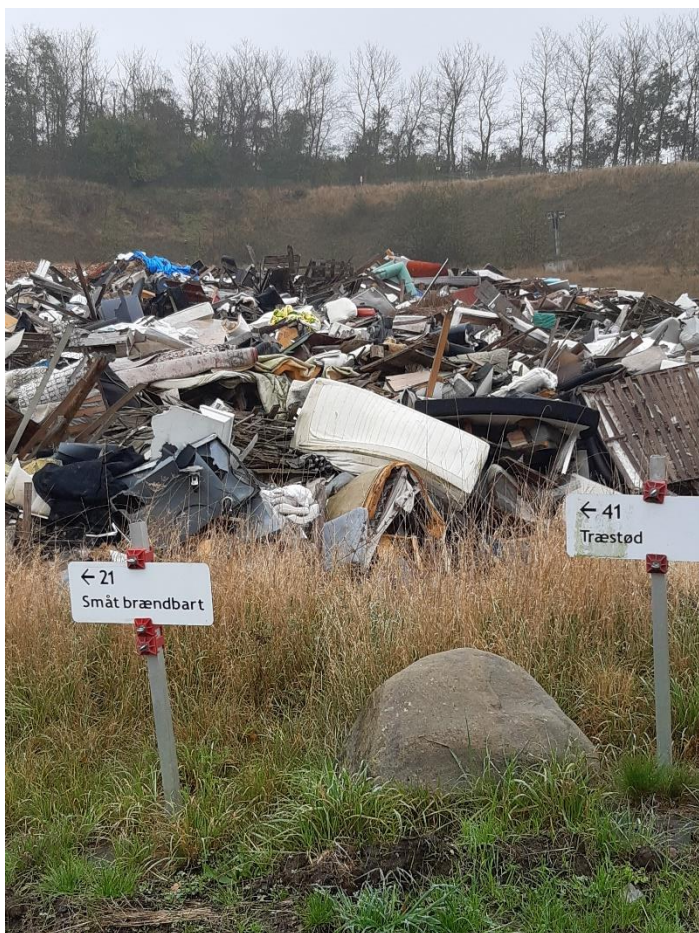
Foto: Oplag af brændbart affald til affaldsforbrændingsanlæg.

Det forbrændingsegnete affald er i mellemoplæg, inden det neddeles og bruges på forbrændingsanlæg.

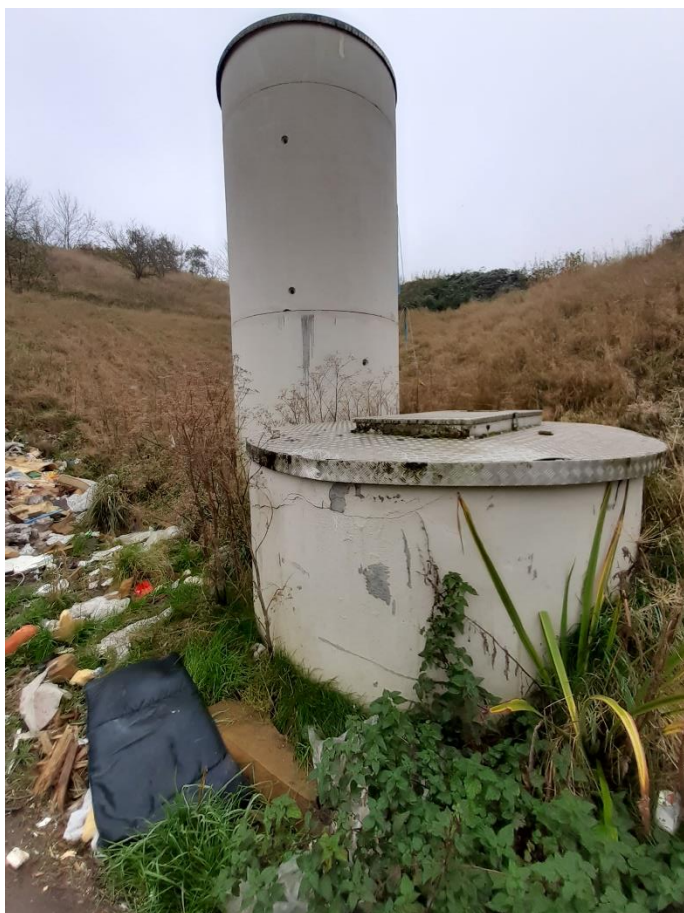
Foto. Stor perkolatbrønd på enhed 4.2.2 oplagsplads

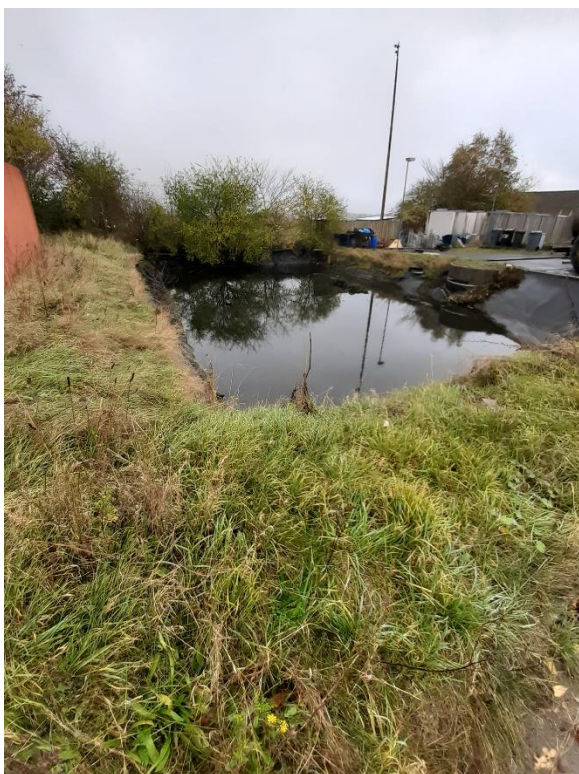
Foto af bassin til overfladevand, der anvendes til sprinkling på anlægget.

Overfladevand fra P-plads går til overfladevandsbassin. Der er plastmembran i bassinet. Vandet i bassinet bruges til at sprinkle veje for støvbekæmpelse. Resterende overfladevand går til samlebrønd og ledes sammen med perkolat til Korsør Renseanlæg.
